奔驰威霆前摄像头校准操作说明

实测车型： 2017 款威霆，VIN: LB1WG2E10H8*****

产品要求： 元征 PRO 系列，PAD 系列所有产品+ 元征 ADAS 校准设备（需另外购买）

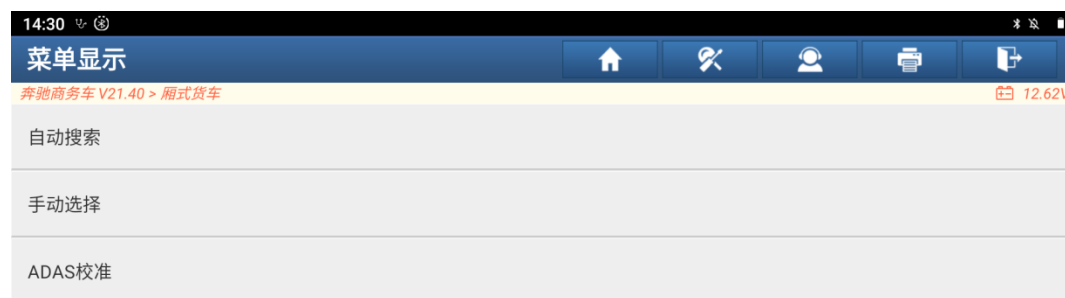
图 1

1. 打开汽车点火开关，连接好诊断设备，选择奔驰商务车（sprinter）车型软件，V21.40 及以上版本，进入以下菜单界面，如图 1：

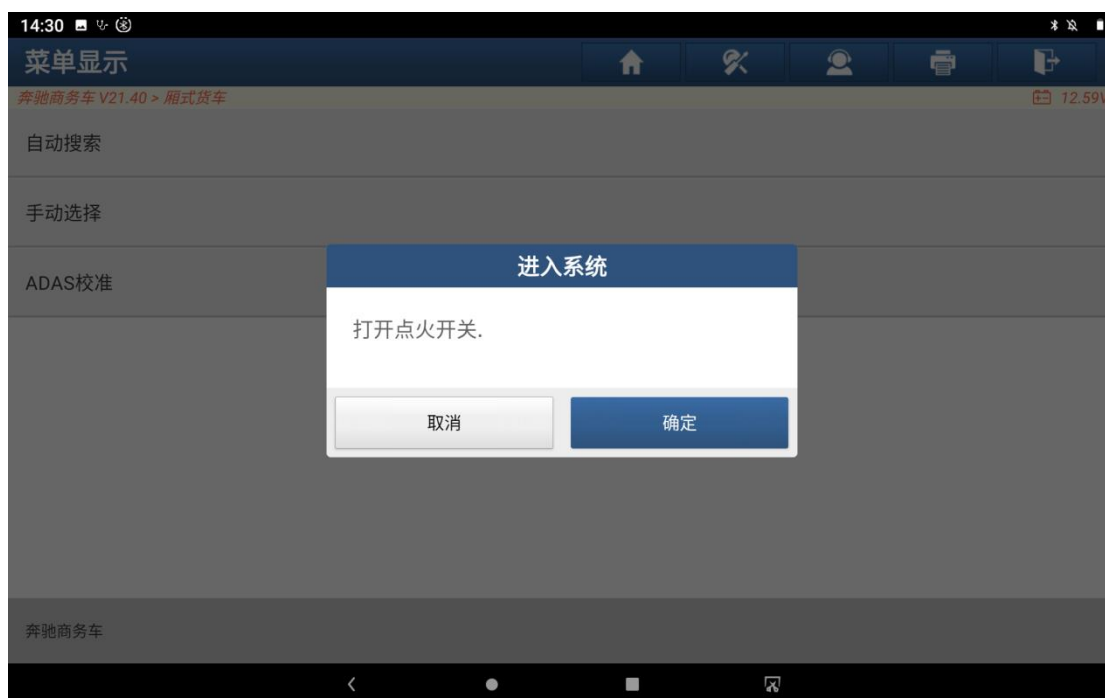
图 2

2. 选择【ADAS 校准】，如图 2：

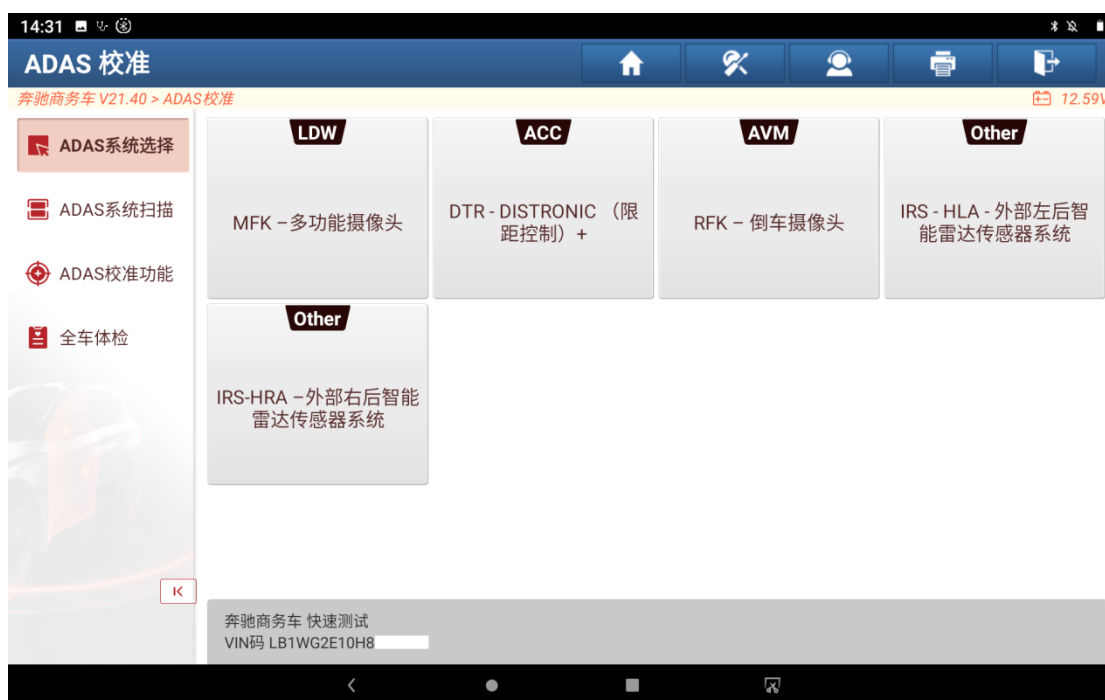
图 3

3. 确认点火开关打开，点击【确定】按钮，进入如下界面，如图 3：

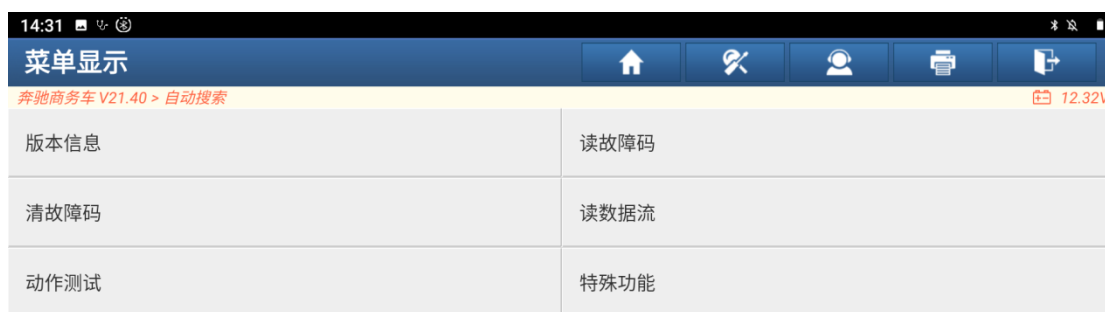
图 4

4. 选择【MFK-多功能摄像头】，进入如下功能菜单界面，如图 4：

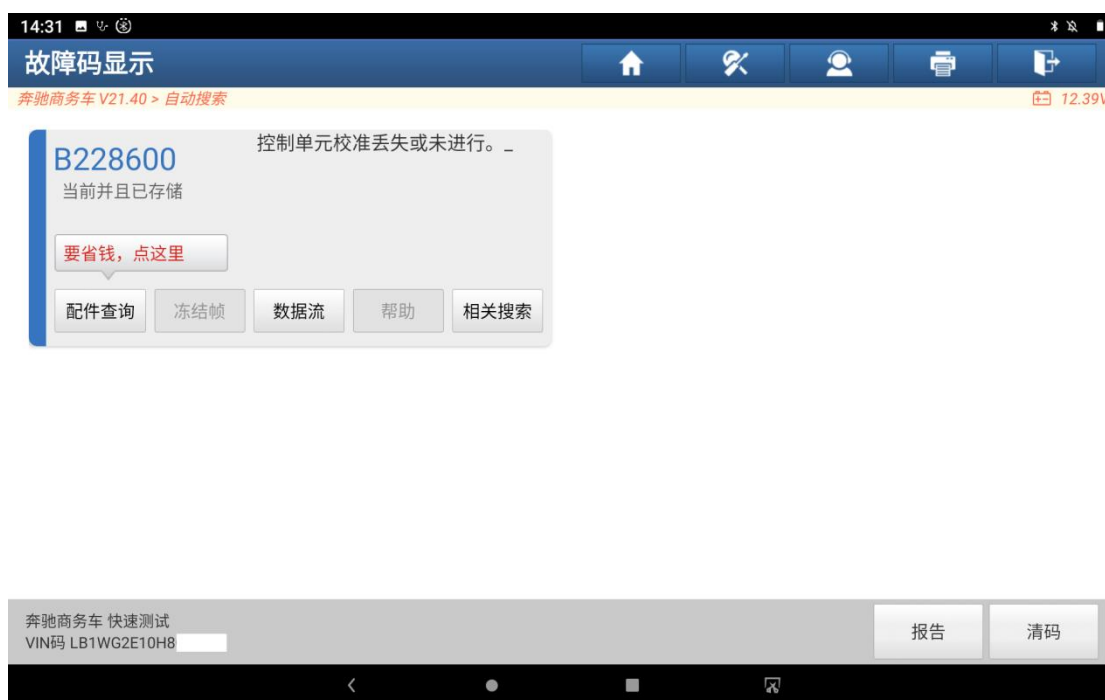
图 5

5. 选择【读故障码】功能，读到 B228600 故障码，如图 5：

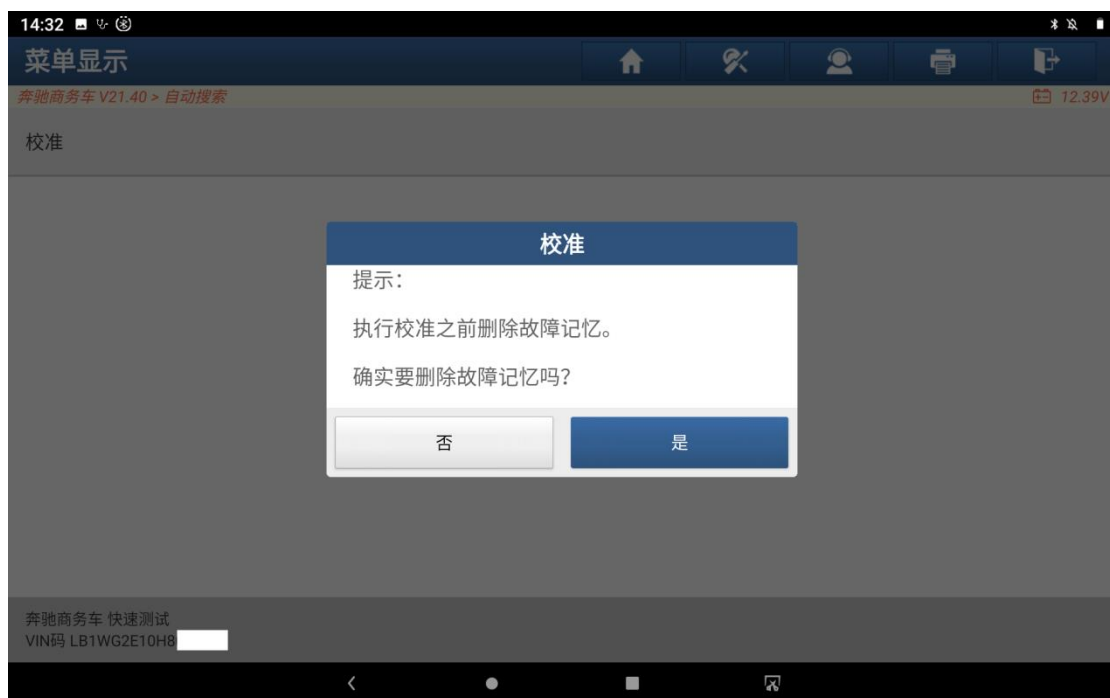
图 7

7. 选择【校准】，如图 7:

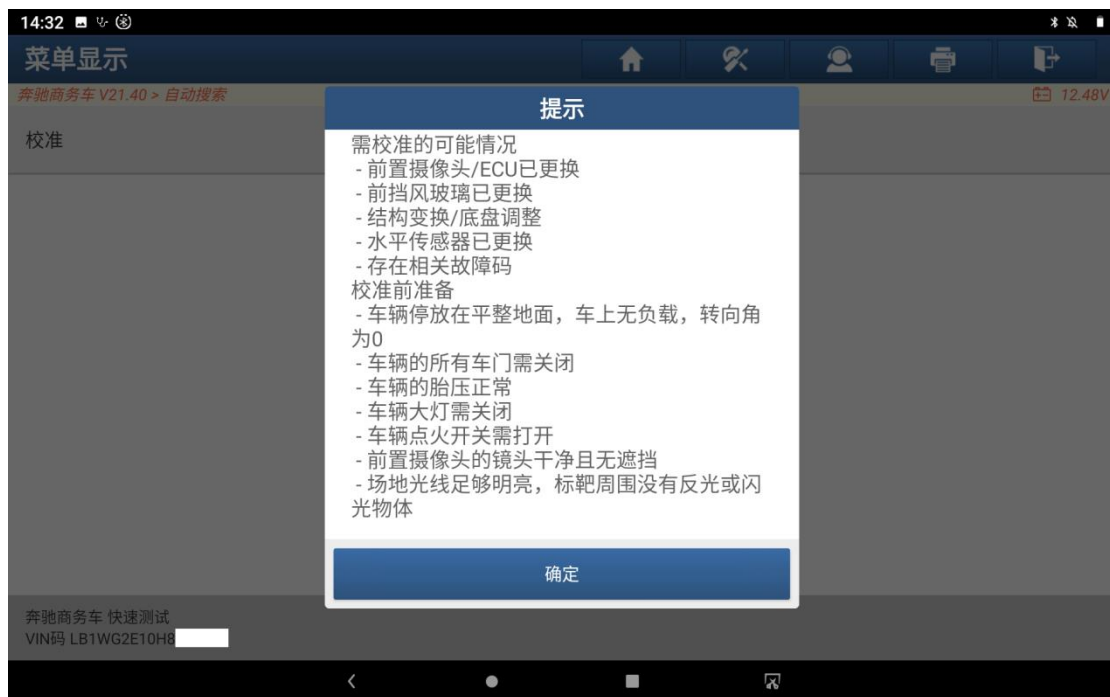
图 8

8. 选择【是】，如图 8:

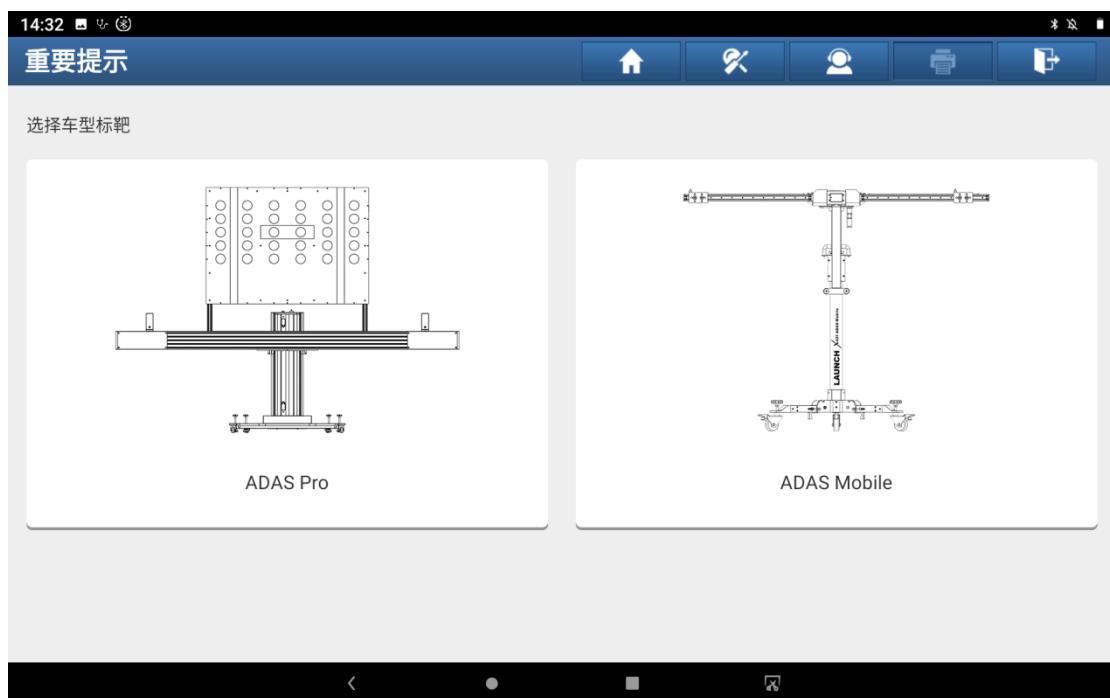
图 9

9. 选择“确定”，如图 9:

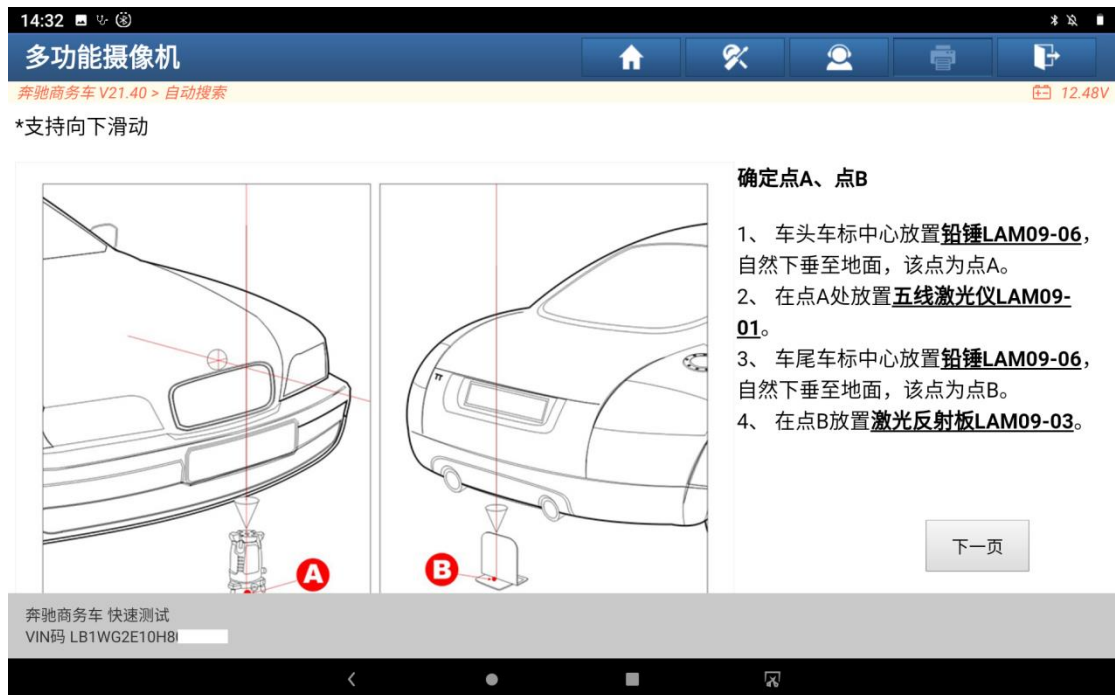
图 10

10. 选择【ADAS Mobile】，如图 10：

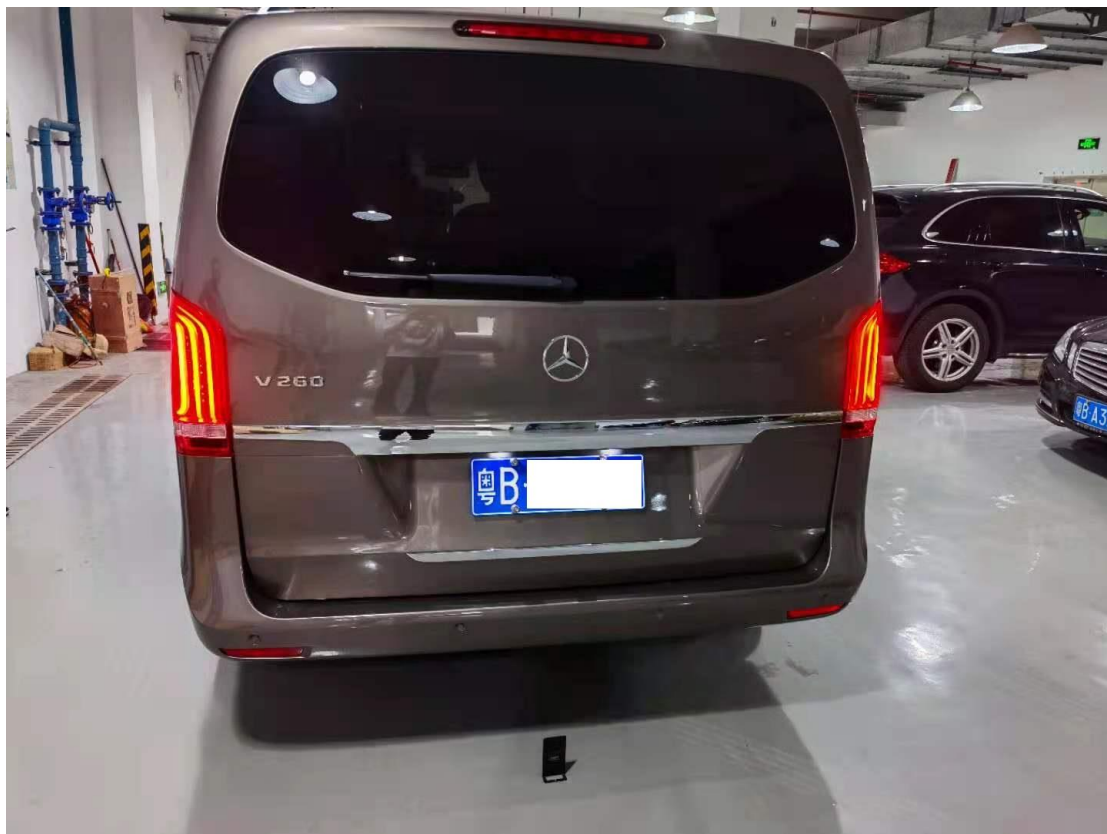
图 18

18. 摆放好标靶，如图 18、图 19、图 20:

- 将车辆静止置于水平地面上，胎压正常，四轮定位正常
- 方向盘转向角为 0
- 务必根据设备提示信息步骤正确放置标靶
- 车辆前方光线充足

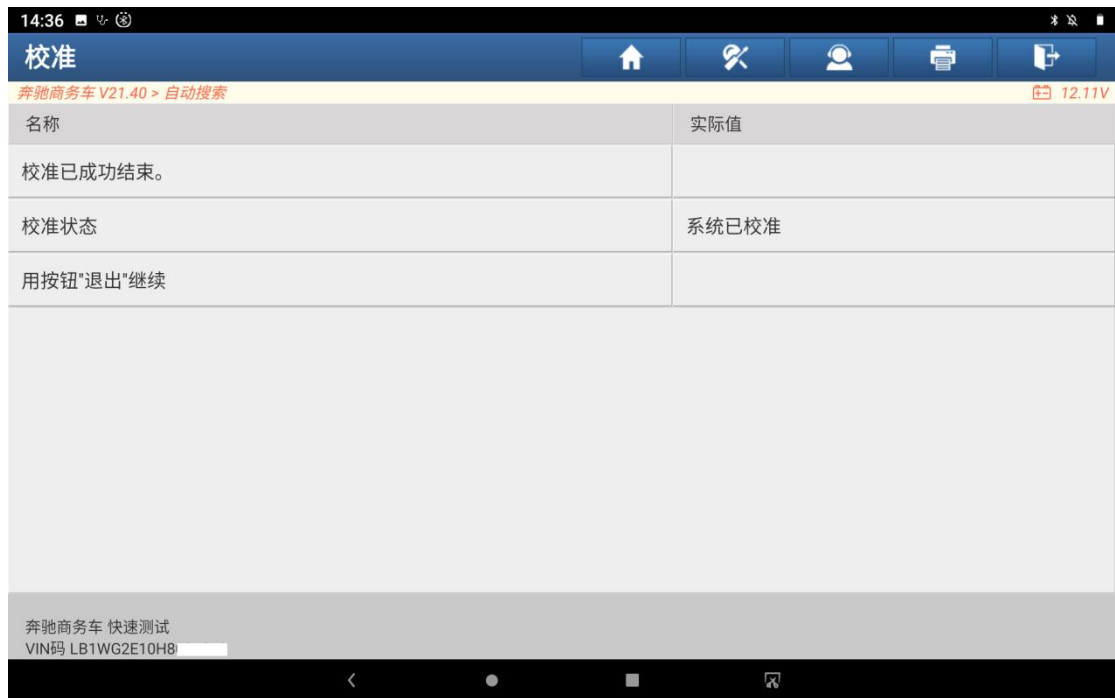
图 22

20. 选择“是”，如图 22 所示：

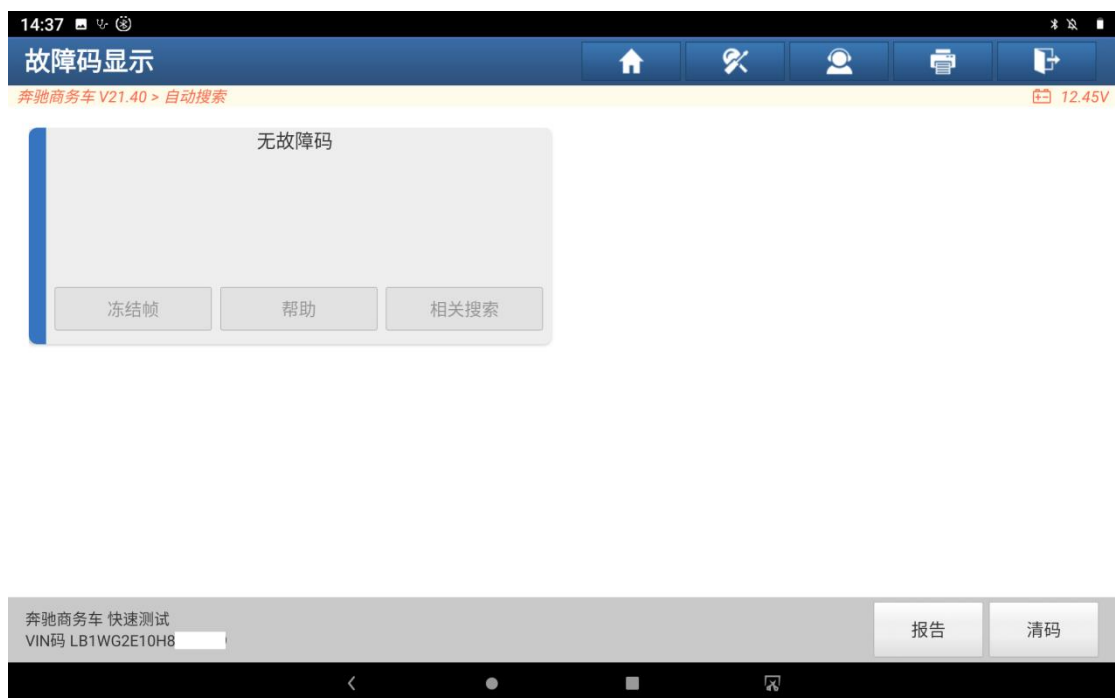
图 23

21. 选择【退出】，保存 ADAS 校准报告，返回功能菜单，选择【读故障码】，如图 23:
