2014 年长安 CS75 节气门匹配

2014 年长安 CS75 车辆 VIN 码: LS4ASE2W7EJ1*****

功能作用： 更换或清洗节气门之后，需使用该功能对节气门进行匹配，否则会出现怠速不稳定的情况

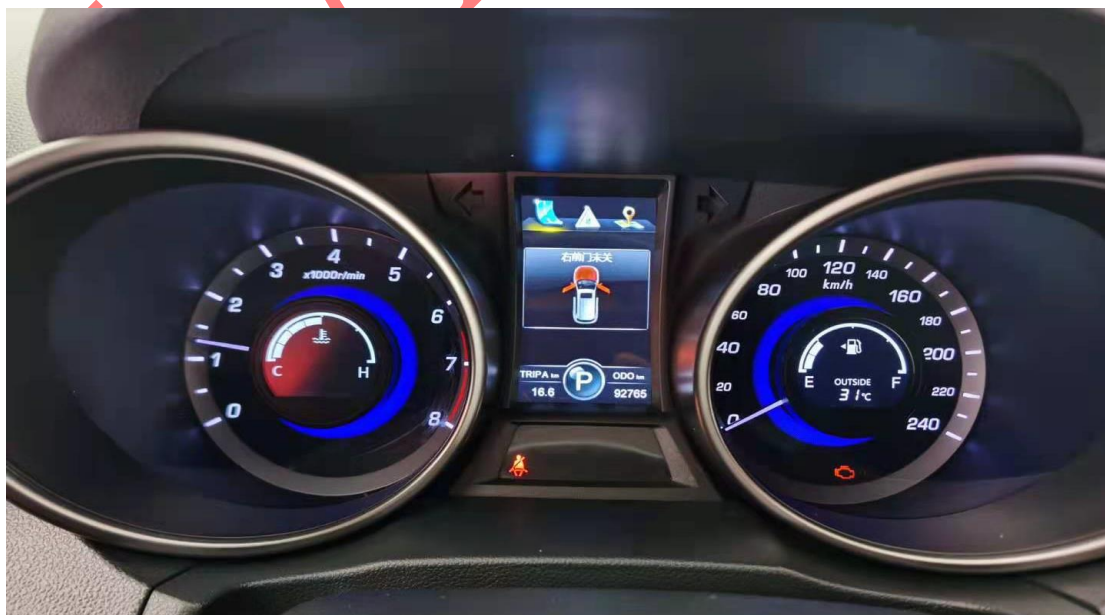
1. 2014 年长安 CS75 清洗节气门后，怠速升高（如下图）；

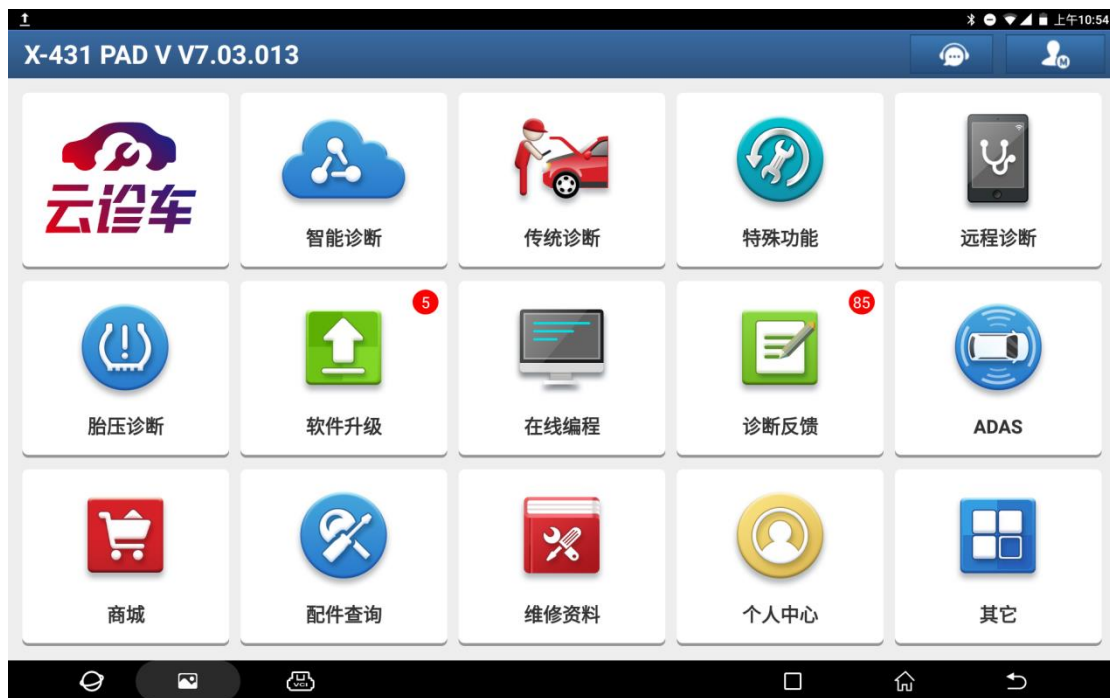
2. 选择“X431-PADV”设备，连接进入后选择【特殊功能】菜单（如下图）；

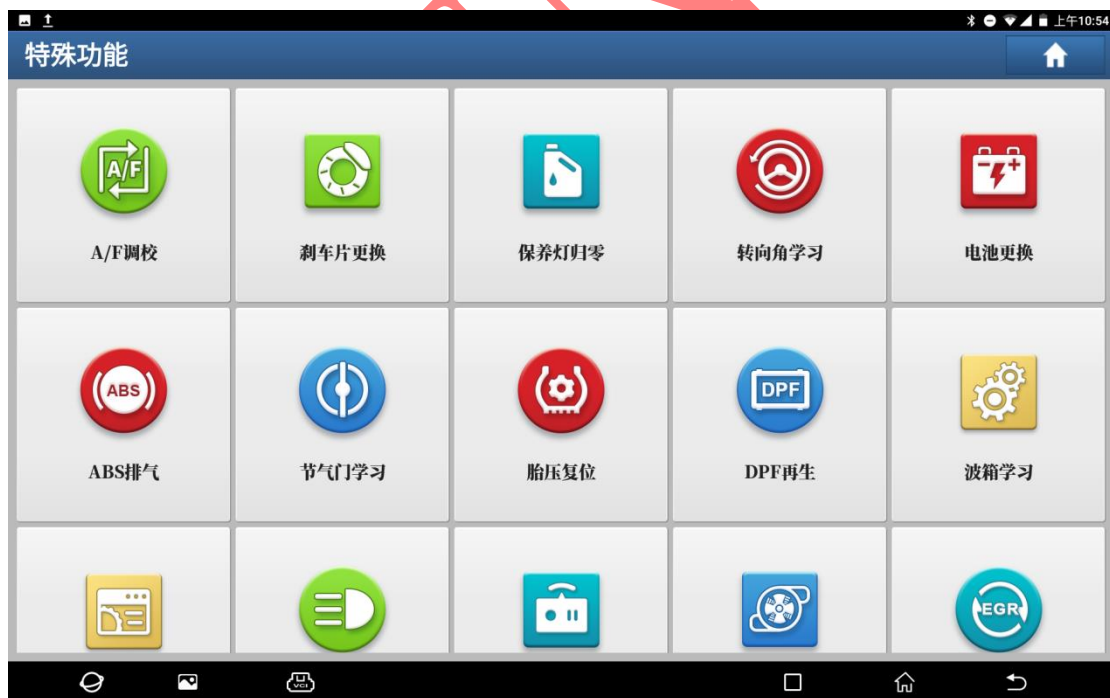
3. 选择【节气门学习】（如下图）；

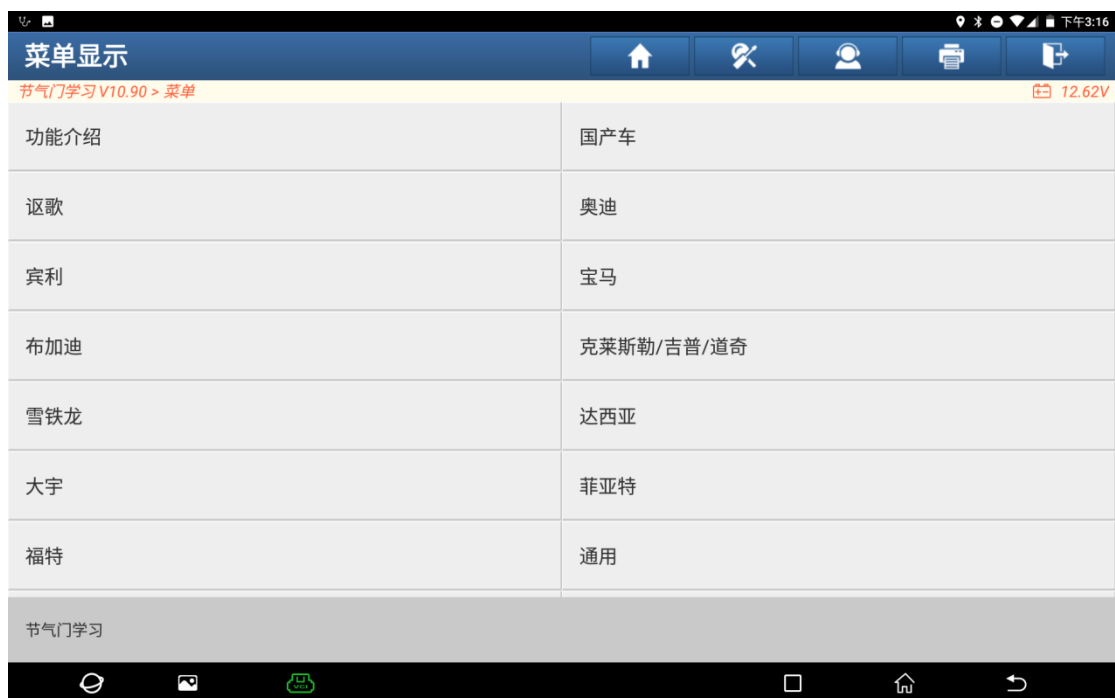
4. 选择【国产车】(如下图);

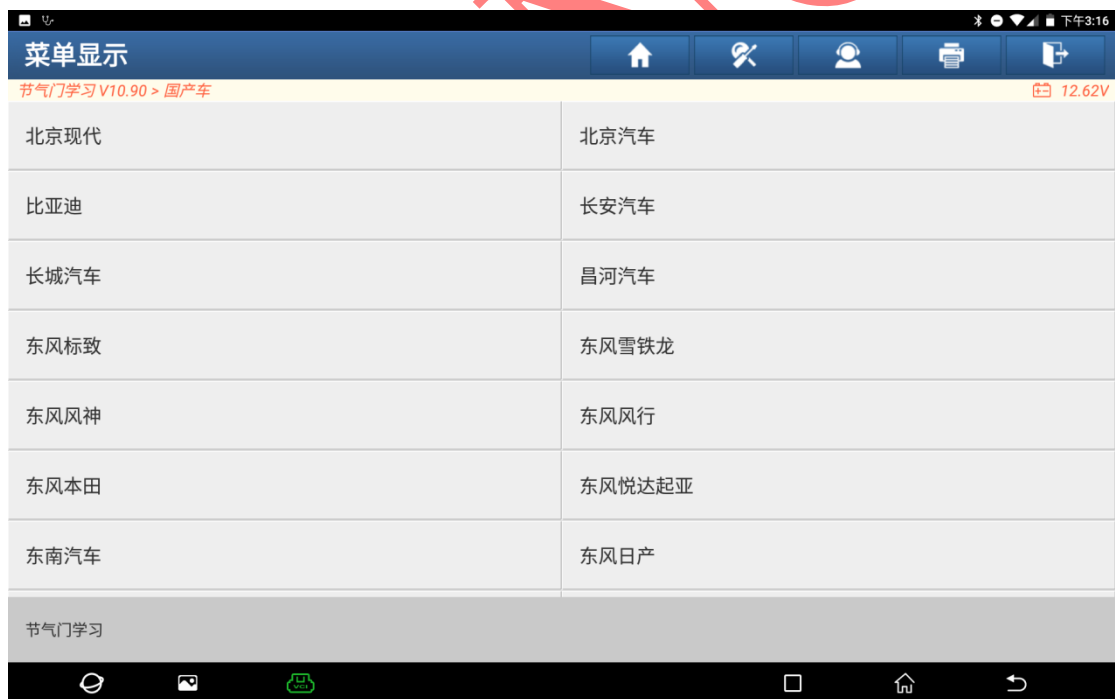
5. 选择【长安汽车】(如下图);

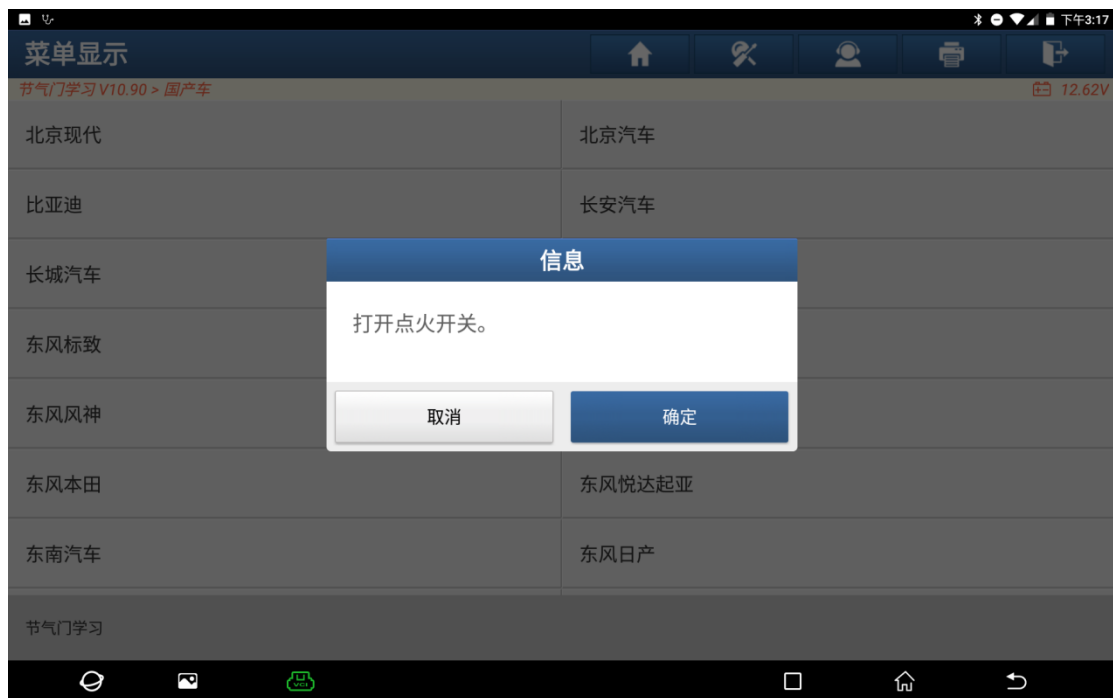
6. 提示“打开点火开关”，打开后点“确定”（如下图）；

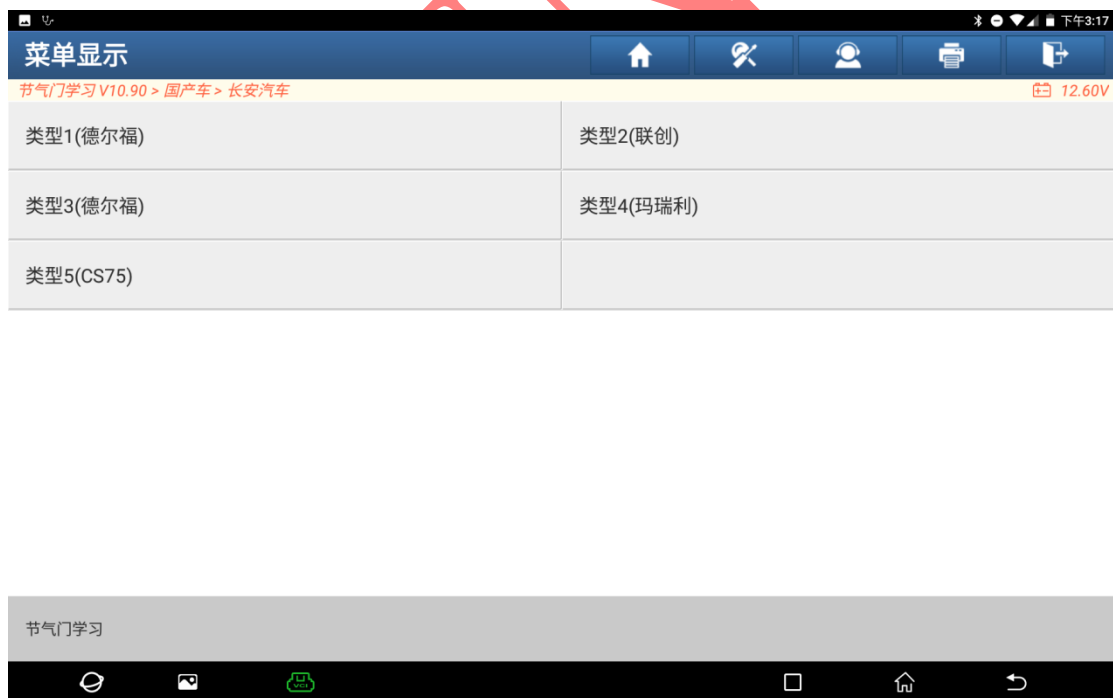
7. 选择【类型5（CS75）】（如下图）；

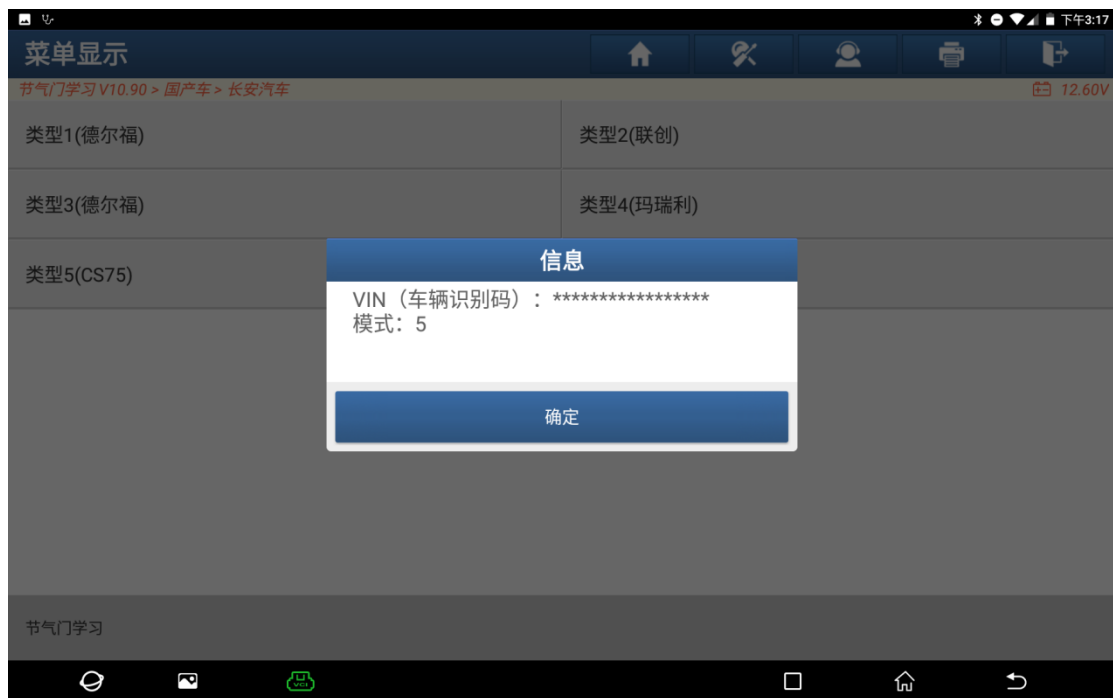
8. 点“确定”执行匹配（如下图）；

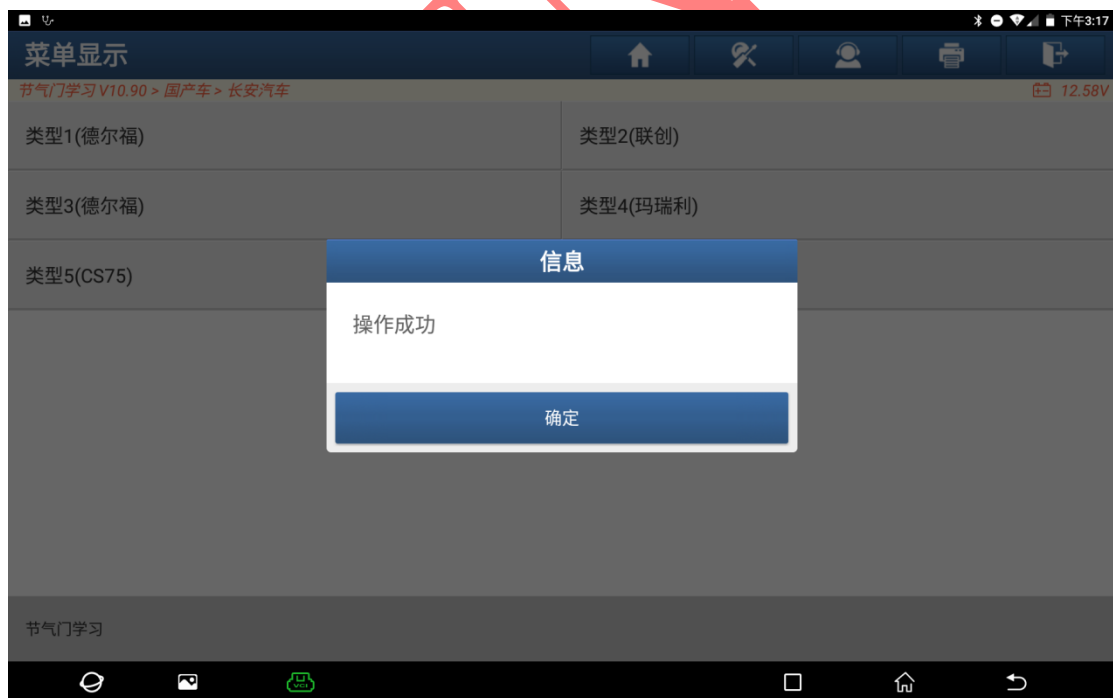
9. 等待一会，提示“操作成功”；点“确定”（如下图）；

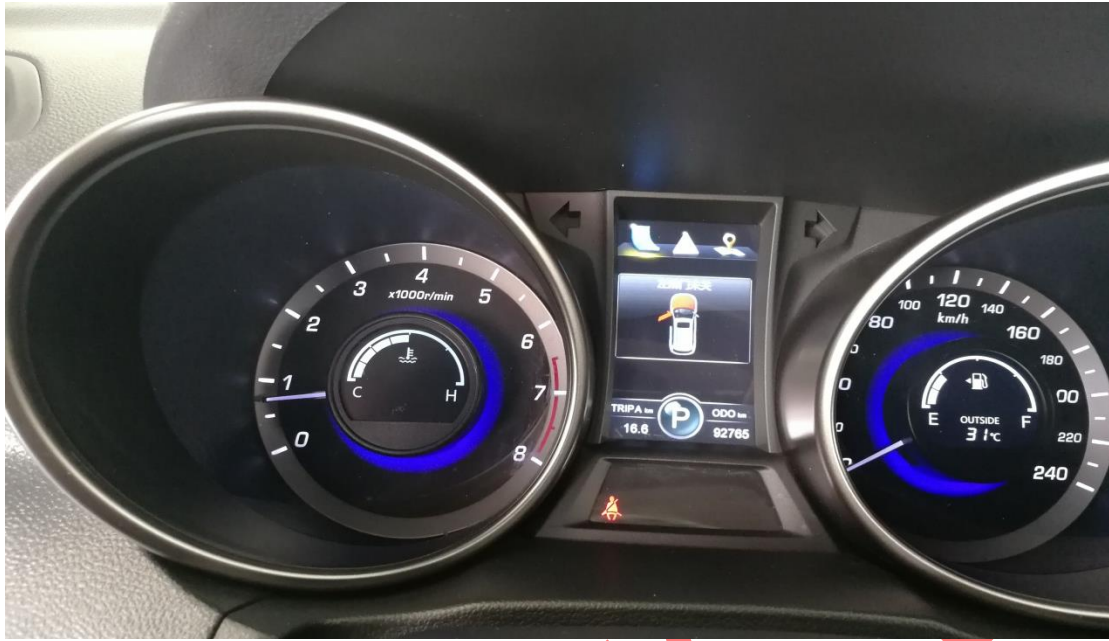
10. 重新启动汽车，查看仪表，车辆怠速恢复正常，匹配结束（如下图）。
