## 2012 年宝马 520Li 更换前轮刹车片复位

2012 年宝马 520Li 车辆 VIN 码: LBVCU110XD5G\*\*\*\*\*

**功能作用:** 更换前轮刹车片后需使用该功能对保养提示进行复位, 否则车辆中控仪表会一直显示需要更换刹车片

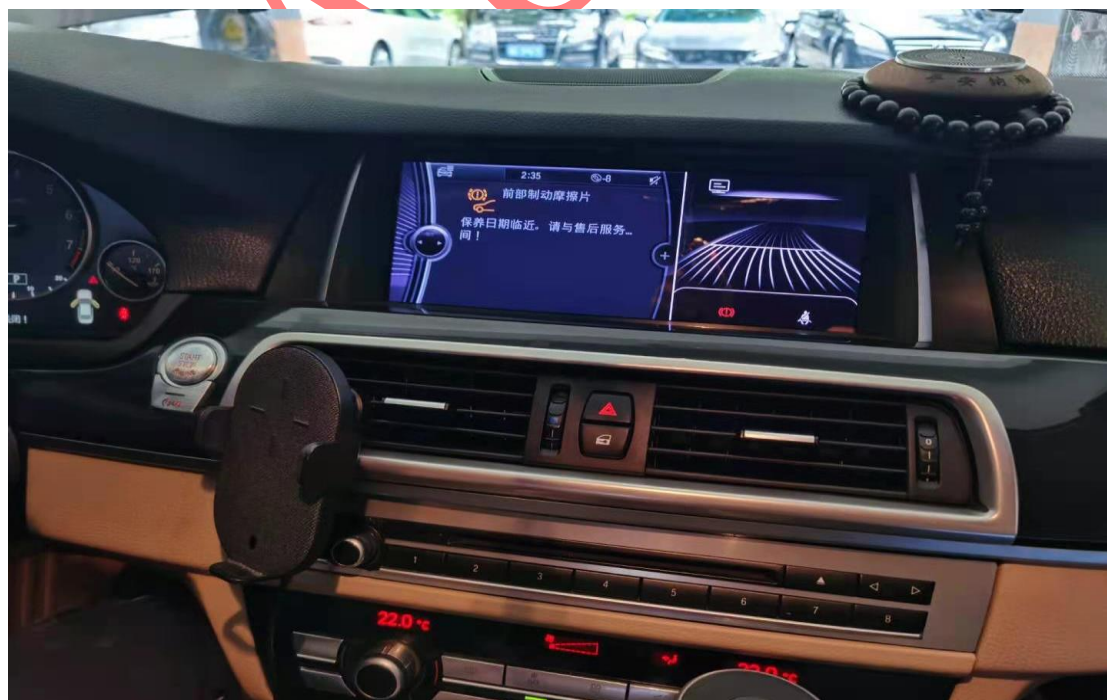
1. 2012 年宝马 520Li 中控台提示“前部刹车片保养临近”(如下图);

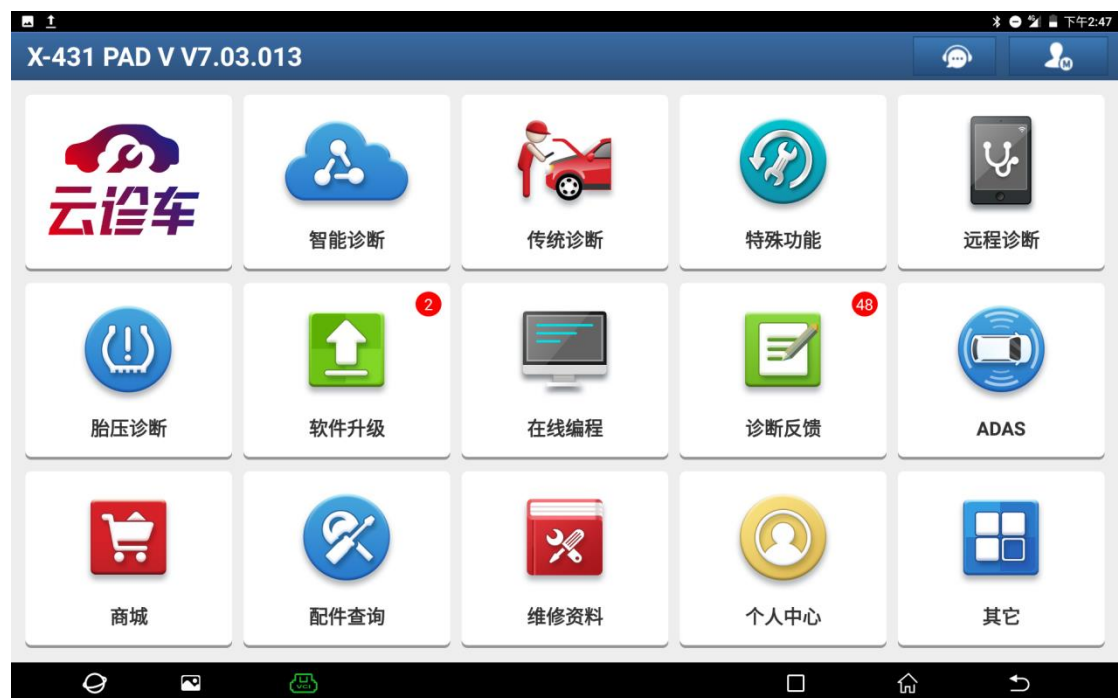
2. 更换前轮刹车片后，选择“X431-PADV”设备，选择【特殊功能】（如下图）；

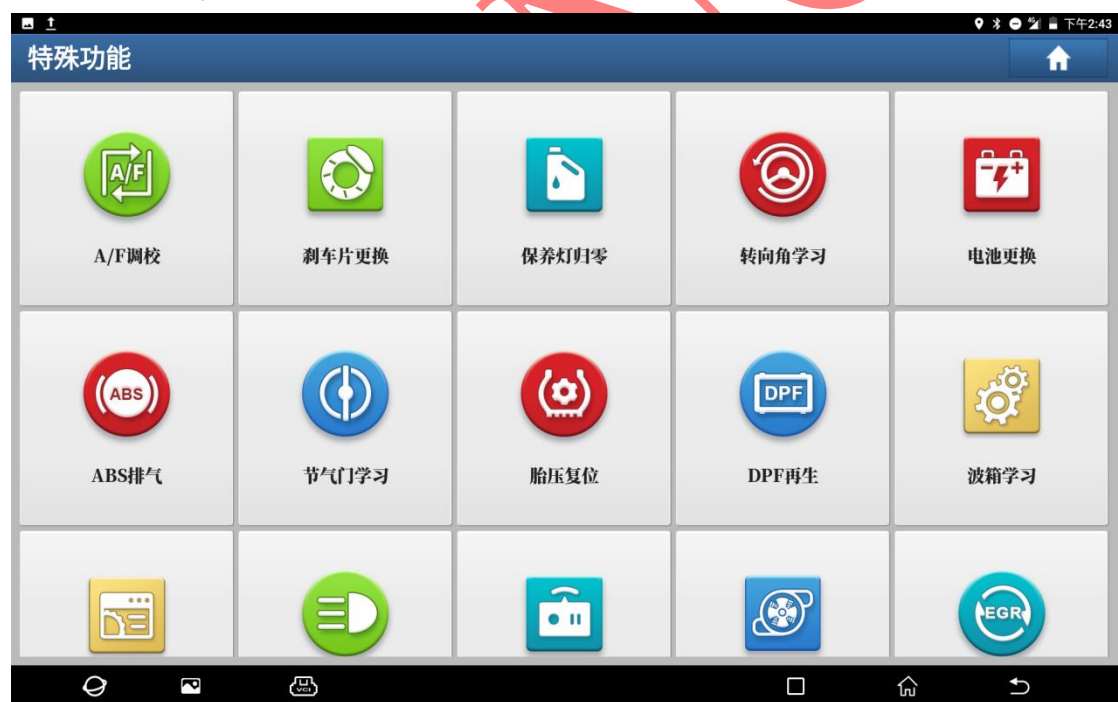
3. 选择【刹车片更换】（如下图）；

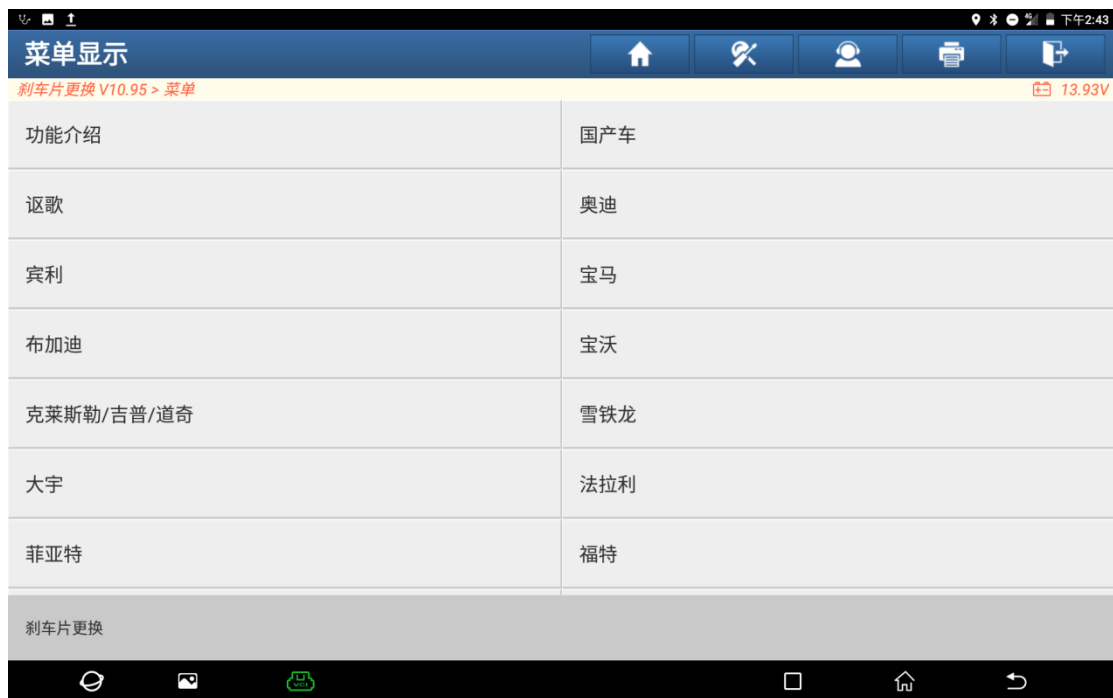
4. 选择【宝马】(如下图):

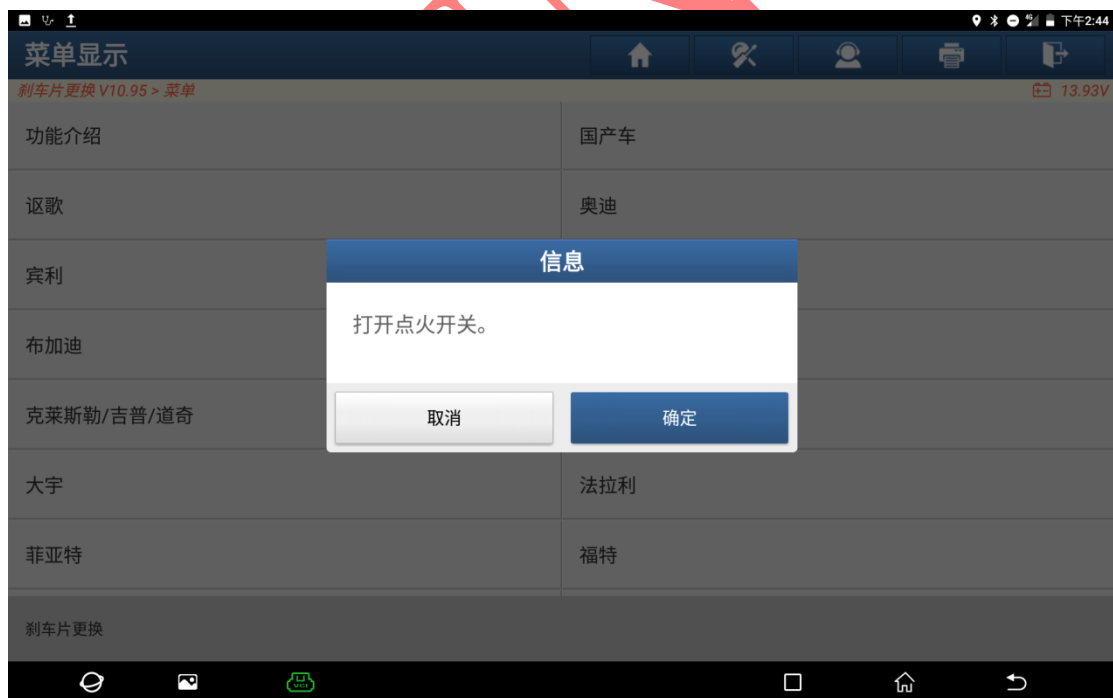
5. 提示“打开点火开关”，打开后点“确定”(如下图):

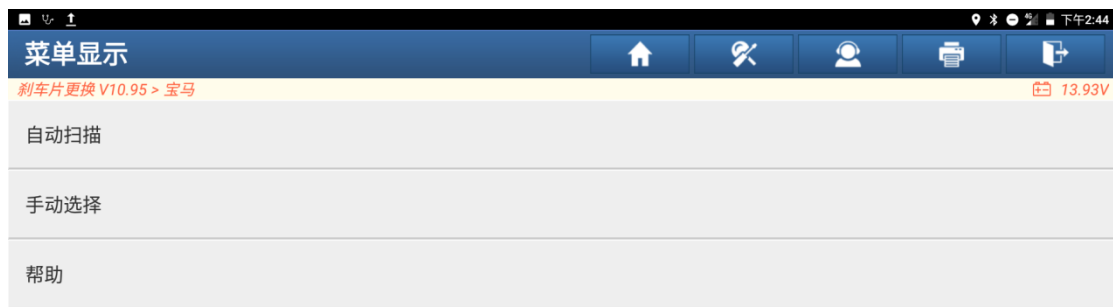
6. 选择【自动扫描】(如下图);

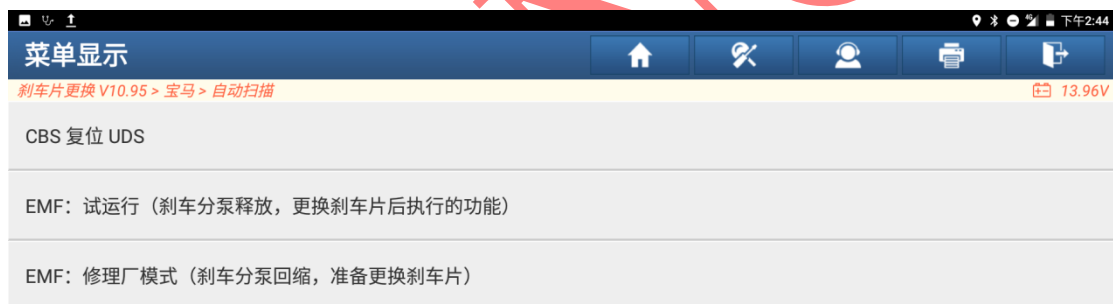
7. 选择【CBS 复位 UDS】(如下图);

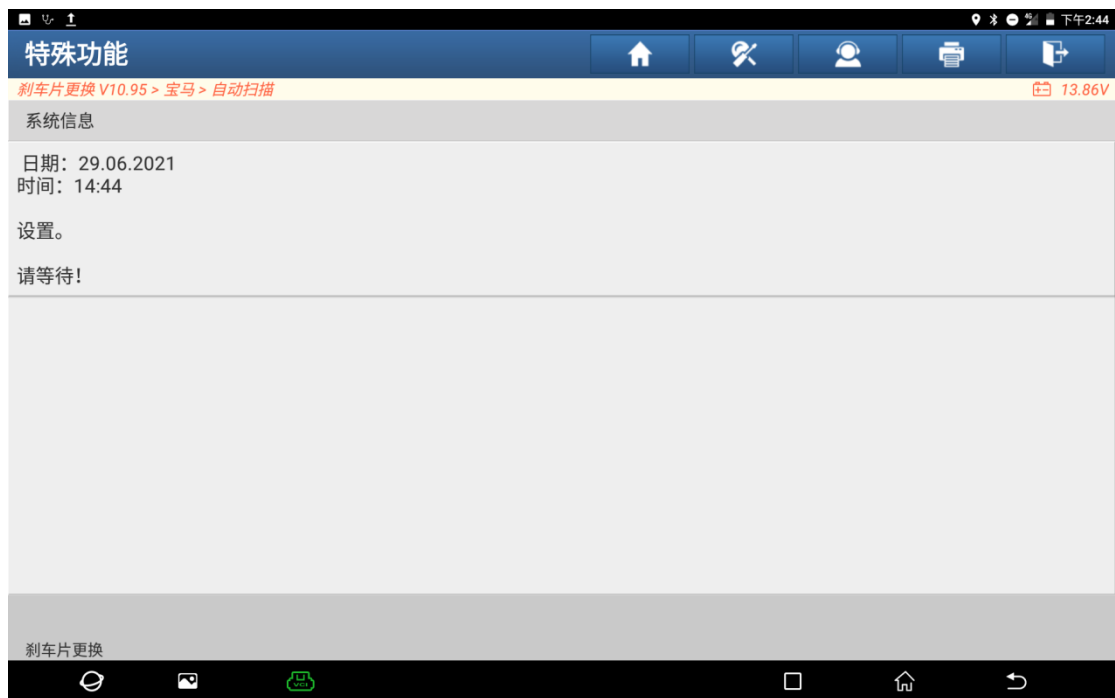
## 8. 提示“请等待”（如下图）：

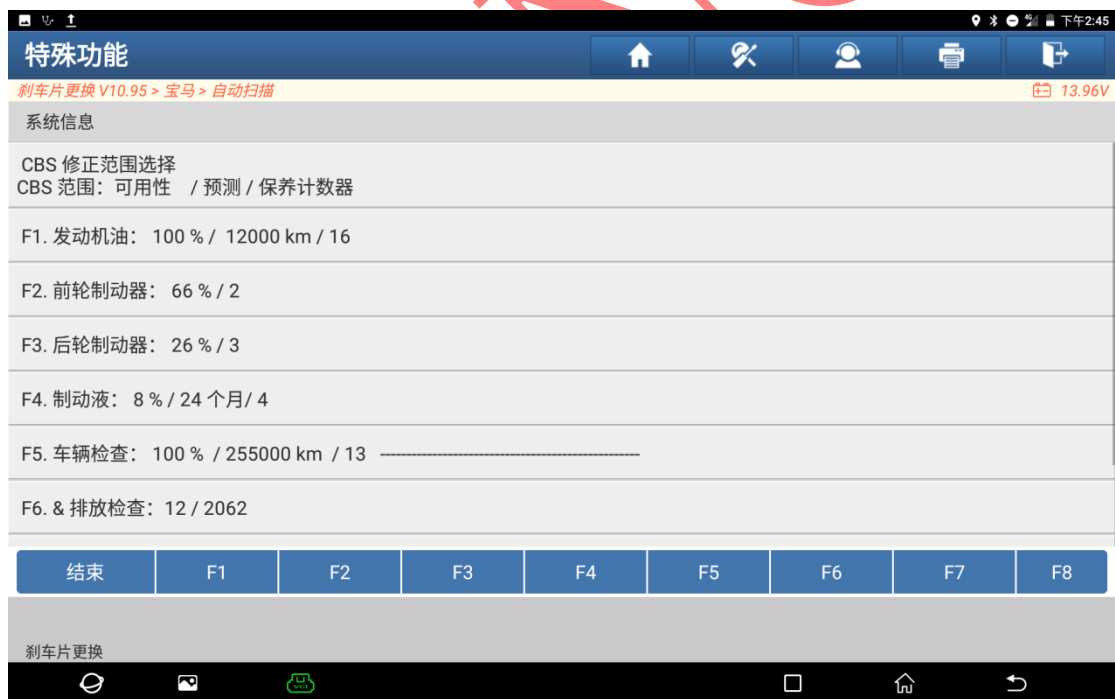
## 9. 点【F2.前轮制动器 66%/2】（如下图）：

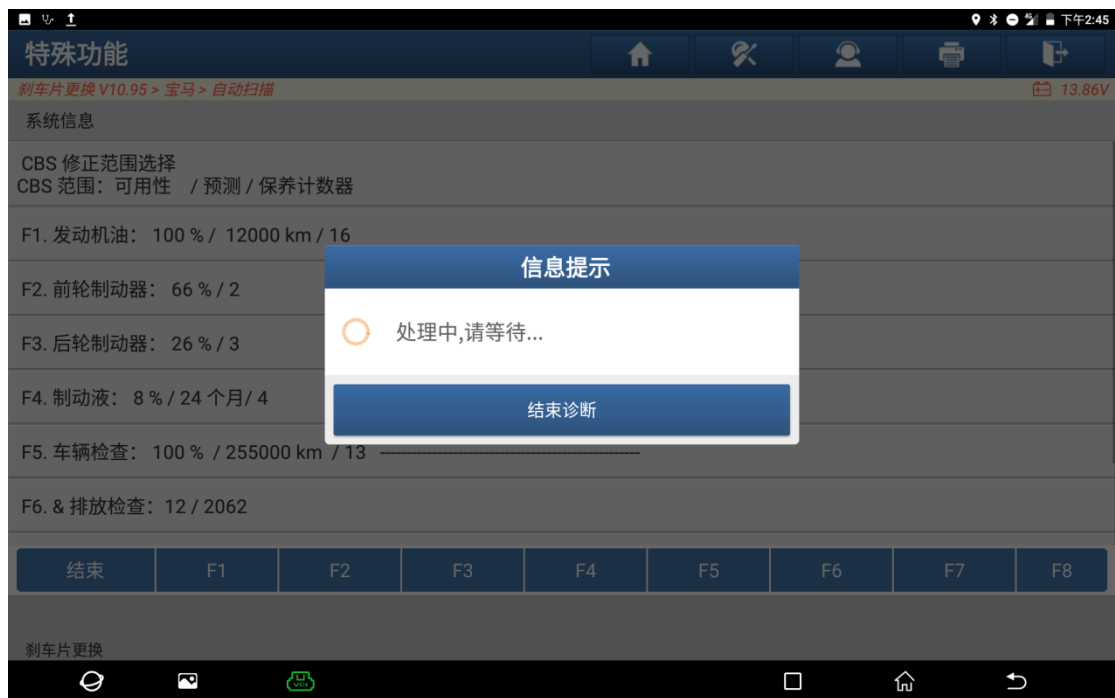
10. 提示“处理中，请稍后”（如下图）；

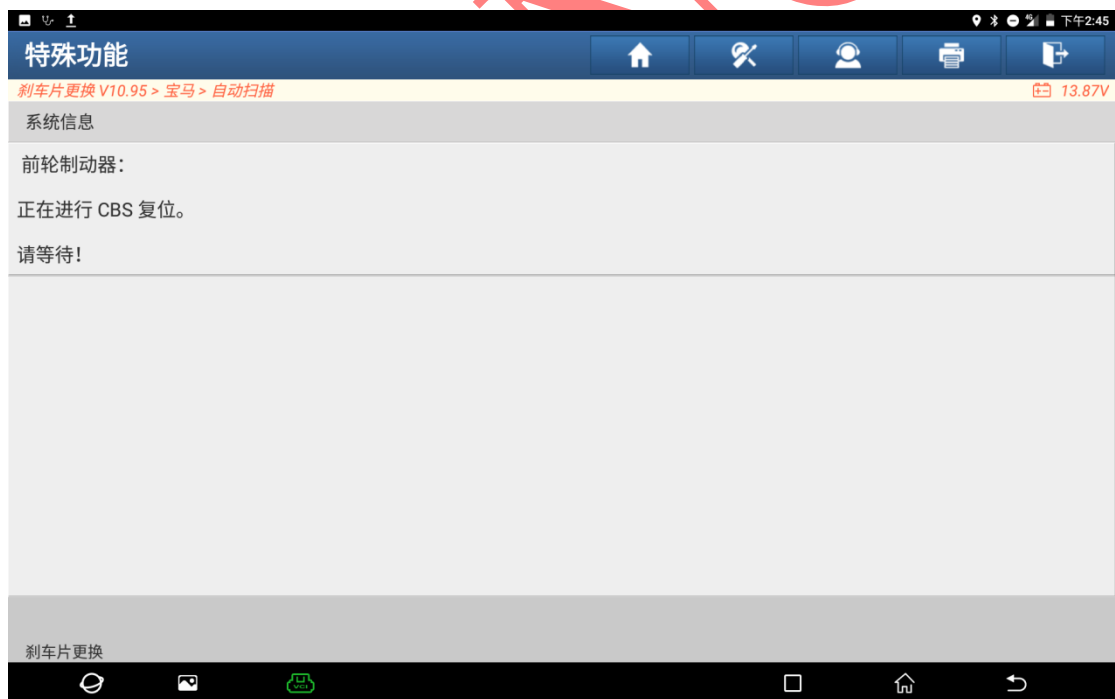
11. 提示“前轮制动器正在复位”（如下图）；

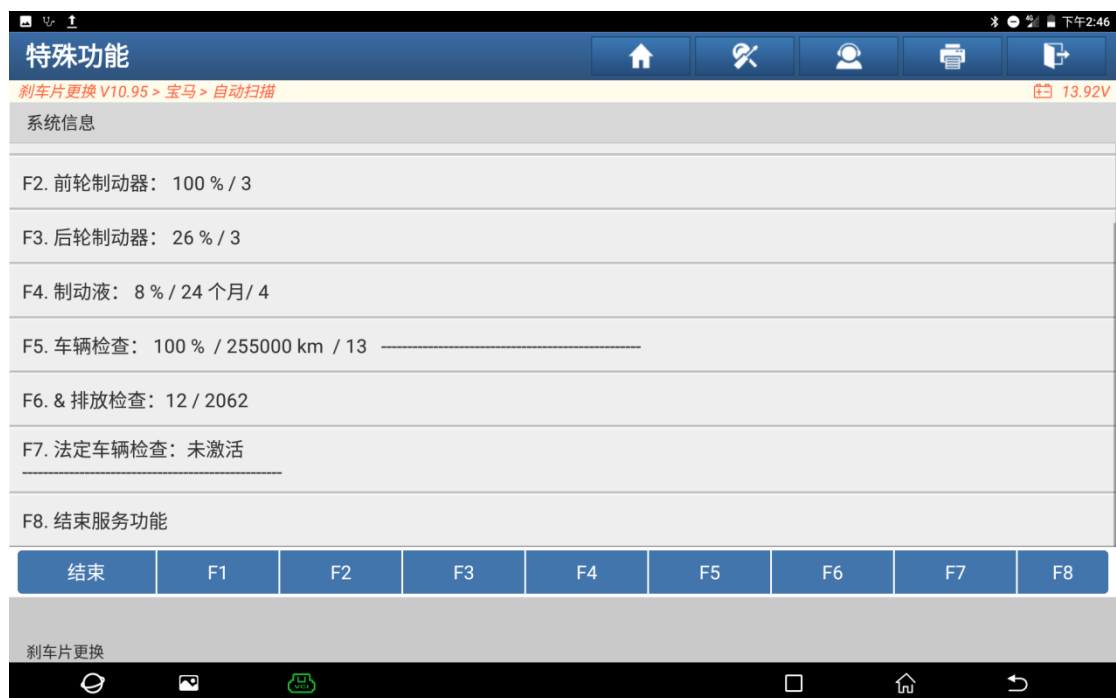
12. 显示【前轮制动器 100%/3】，点“结束”（如下图）；

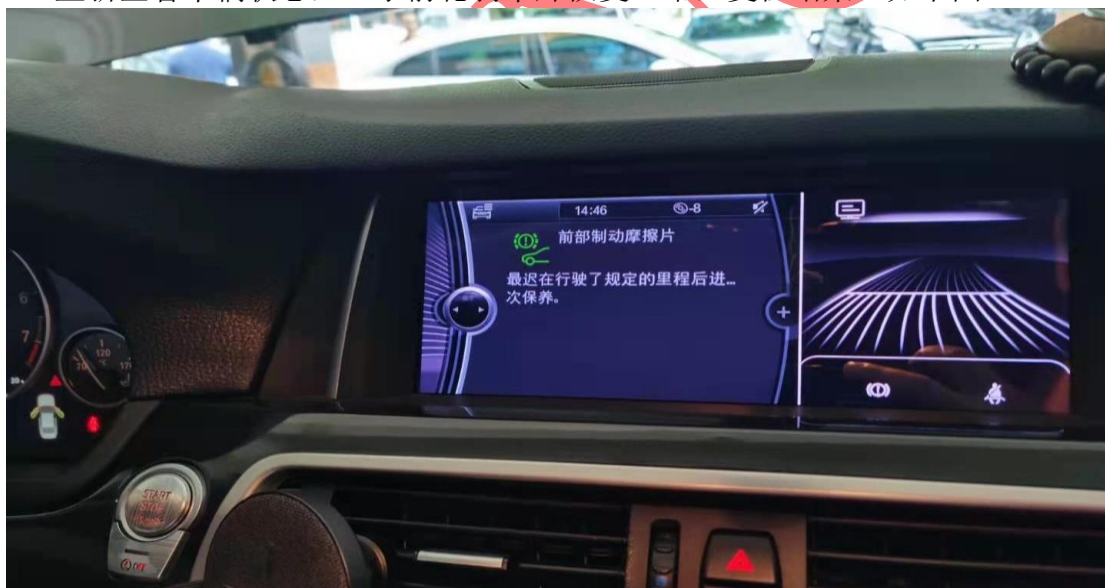
13. 重新查看车辆状态，显示前轮刹车片恢复正常，复位结束（如下图）。
