宝马 M4 主驾驶座椅标定方法

功能说明： 宝马 M4 座椅行程边小，无法移动到极限位置。

实测车型： 2016 款宝马 M4

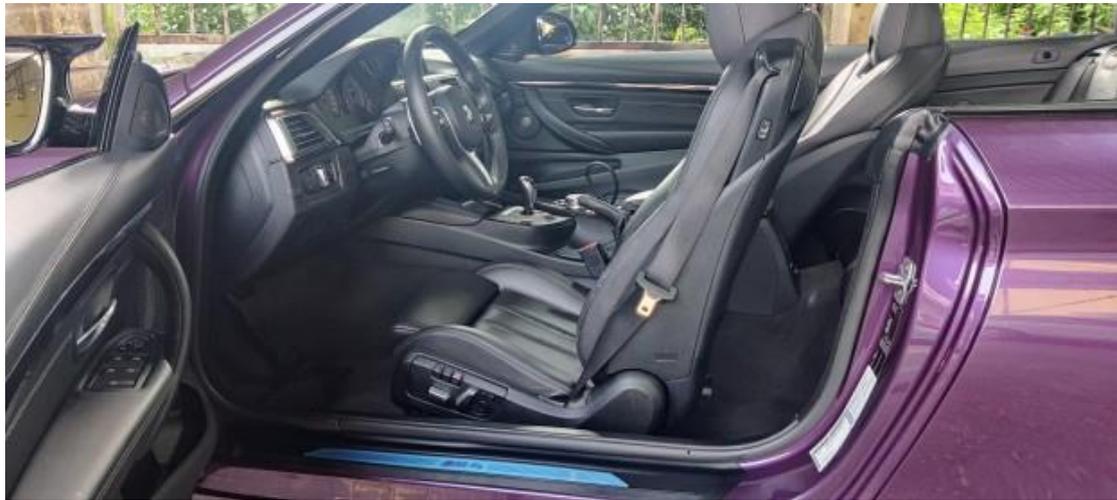
一台 2016 款宝马 M4 跑车，客户反映更换电瓶后主驾驶座椅只能移动到原本行程的一半，座椅无法后退到最尾端极限位置

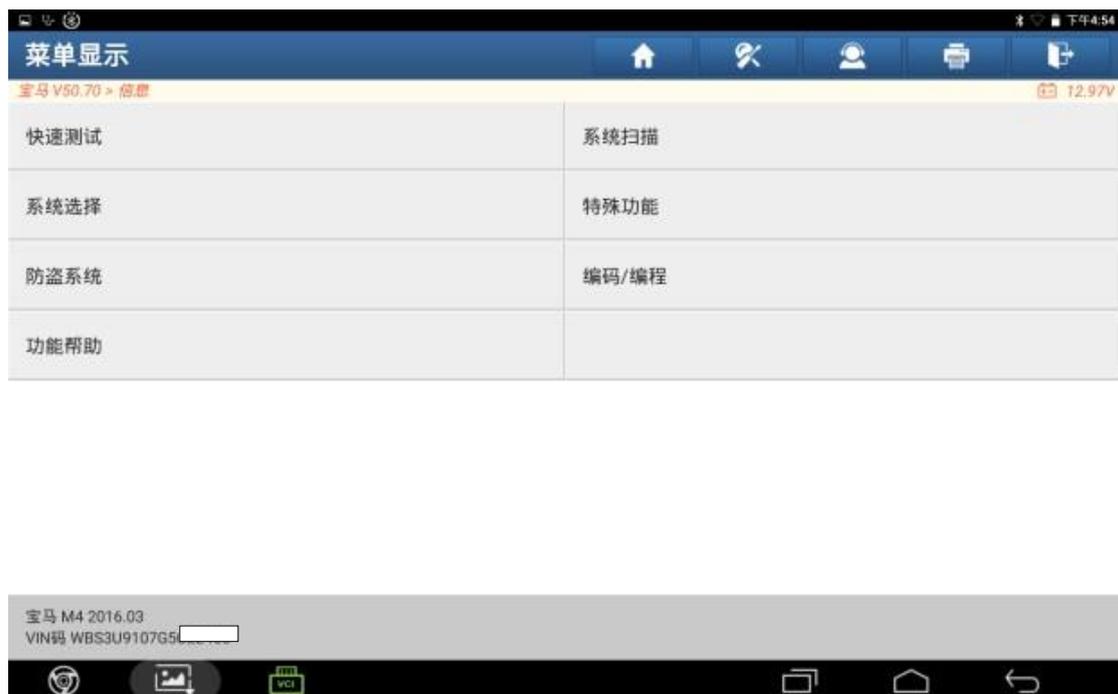
用 431PADIII 进入车辆诊断，点击系统选择

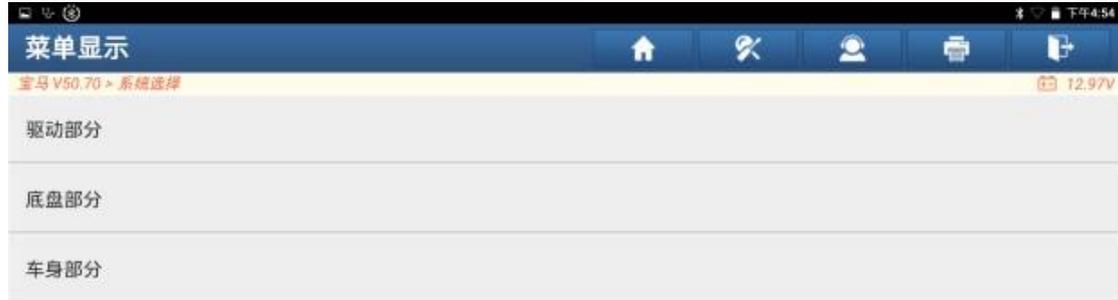
1. 点击【车身部分】

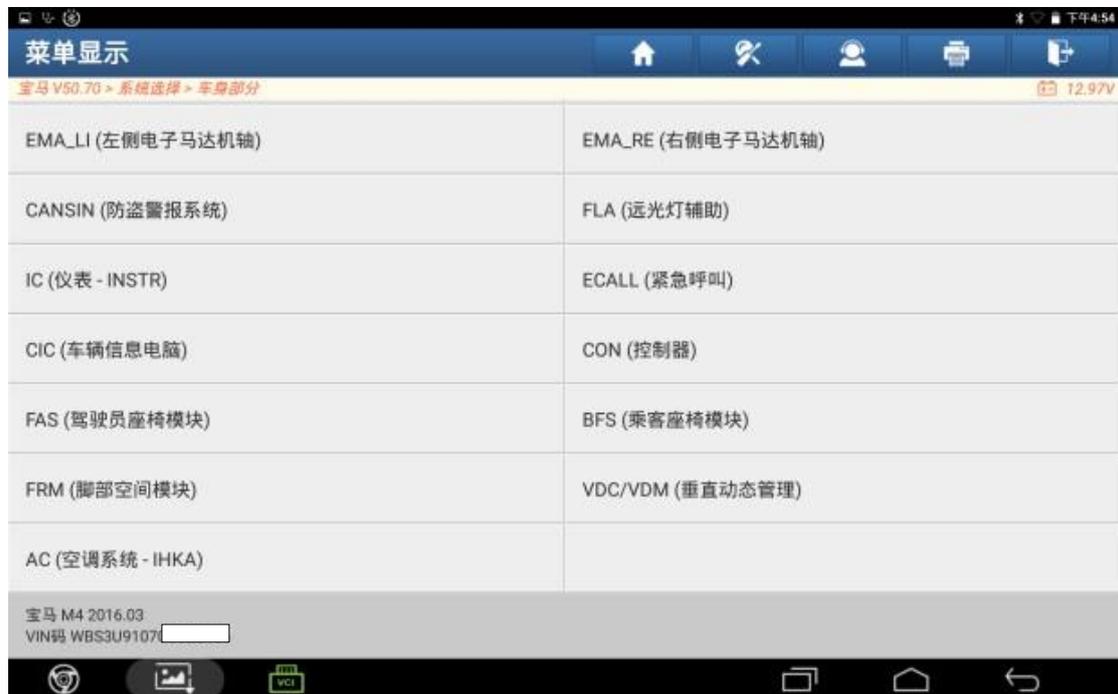
2. 选择【FAS(驾驶员座椅模块)】

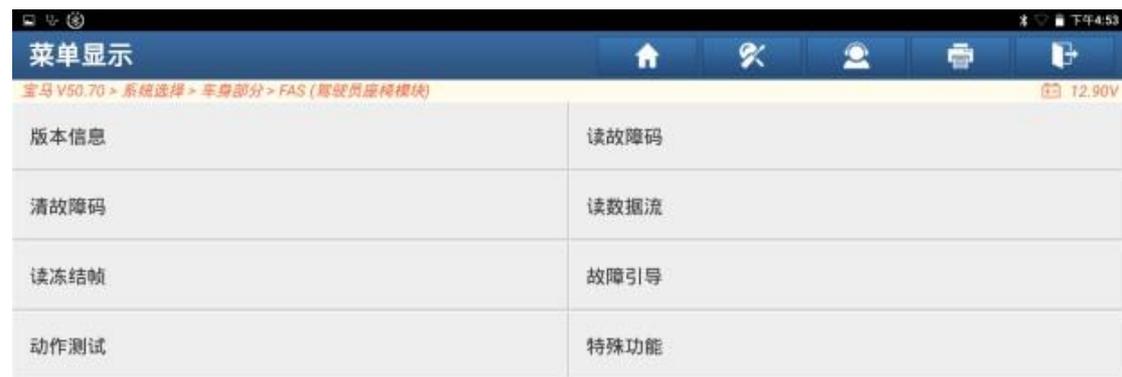
3. 进入系统，读取故障码

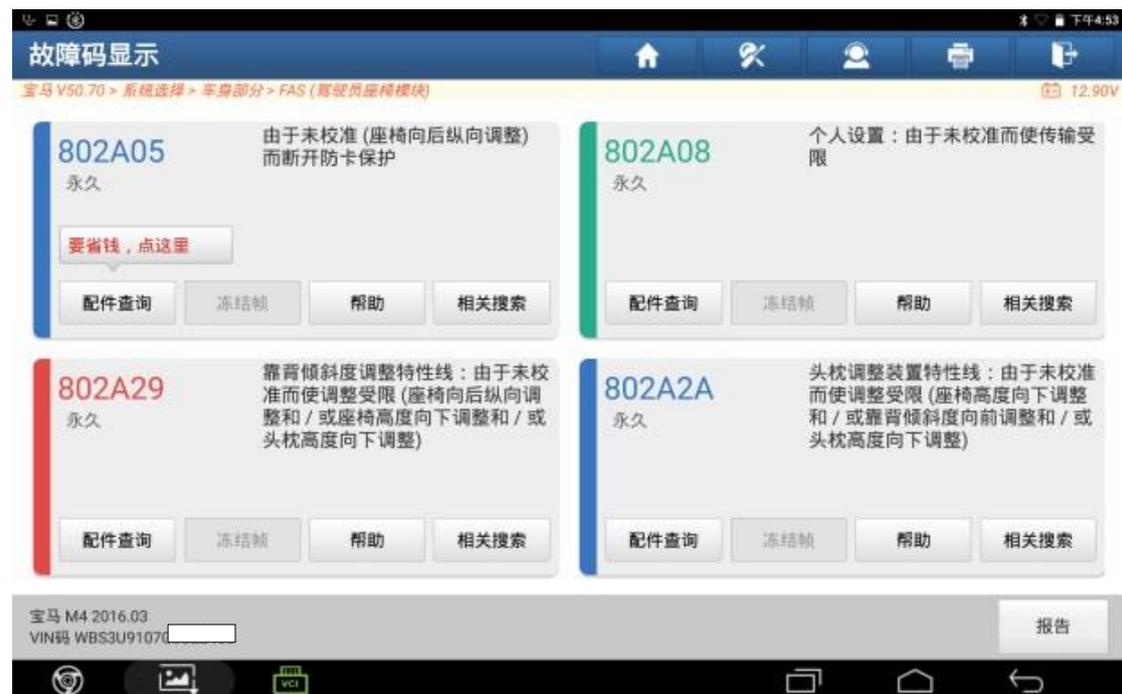
4. 驾驶员座椅模块有多个校准相关的故障码，判断故障原因为更换电瓶后，座机标定失效，需重新标定

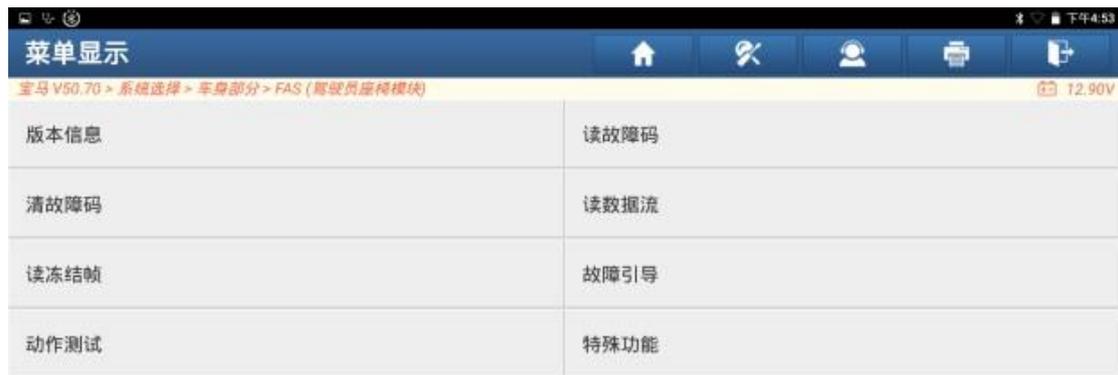
5. 返回选择【特殊功能】

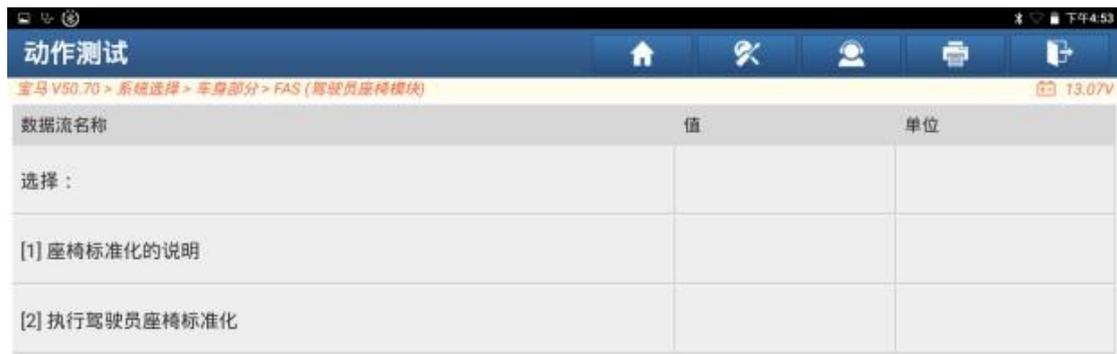
7. 点击【F2】

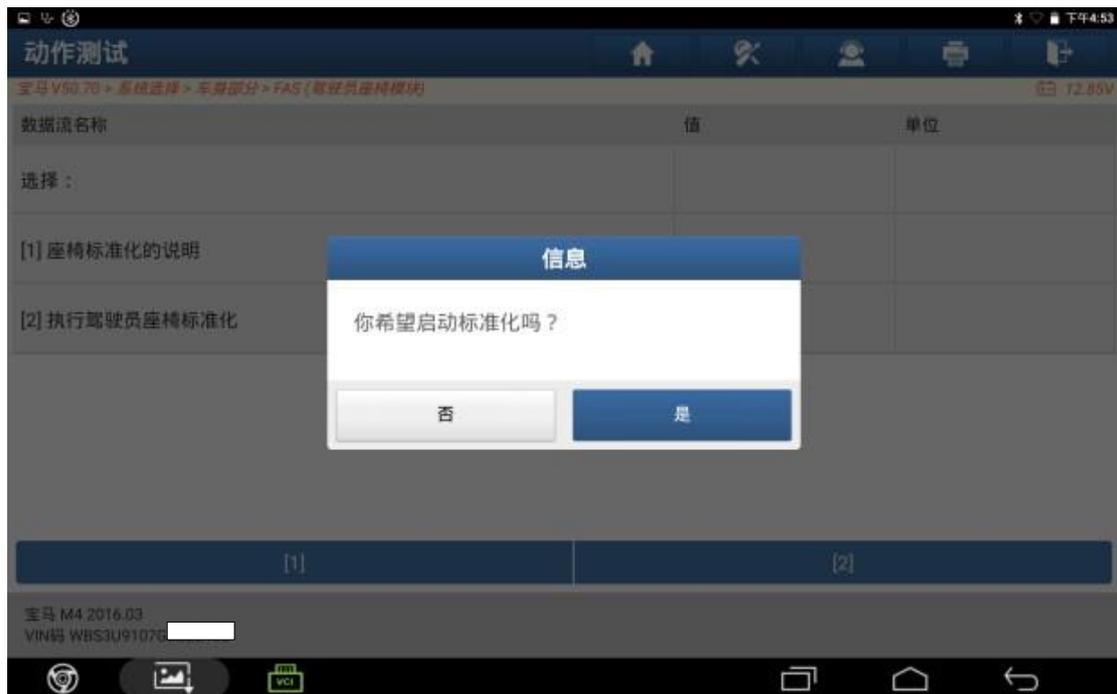
8. 点击确定

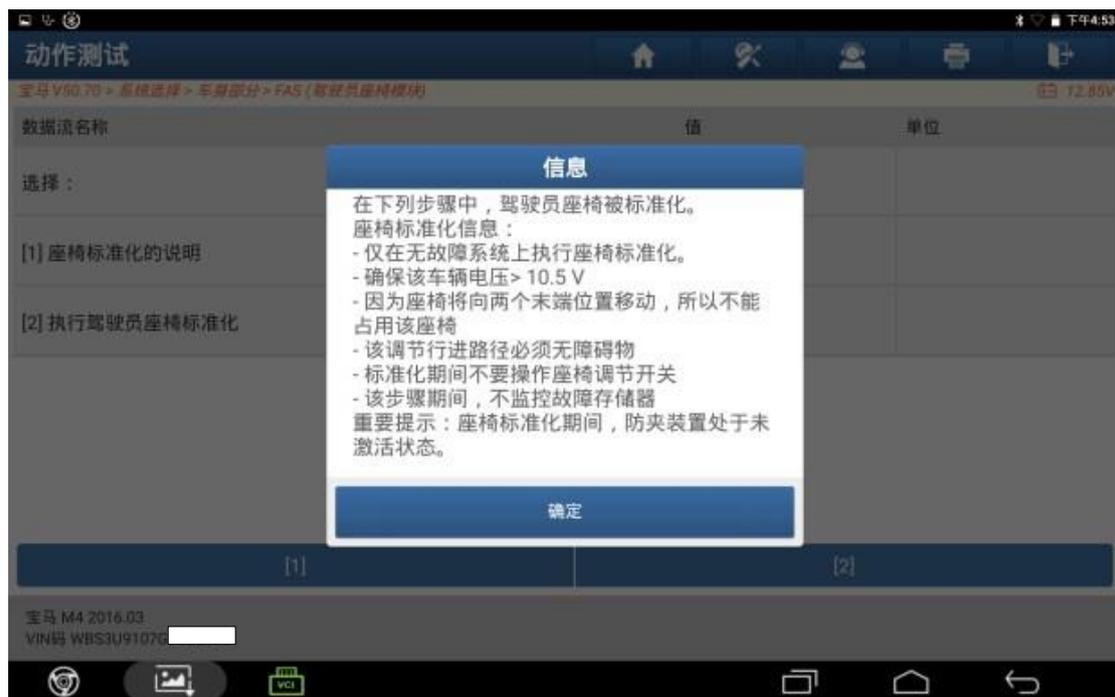
9. 点击确定

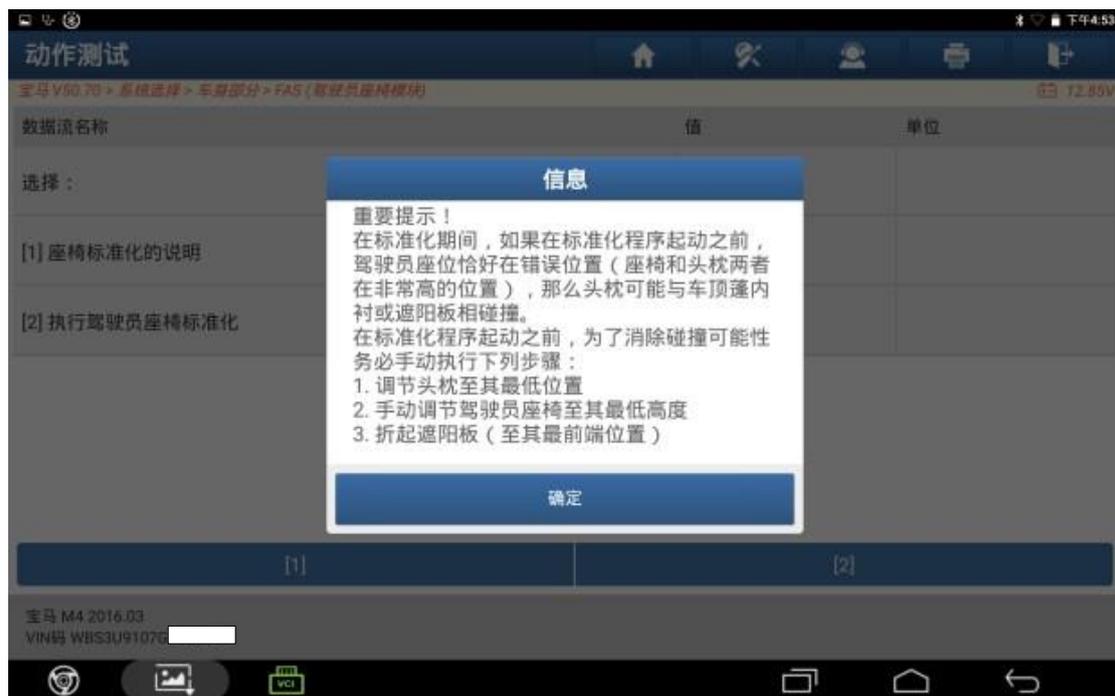
10. 标准化时，座椅防夹功能失效，注意不要坐在座椅上，点击确定

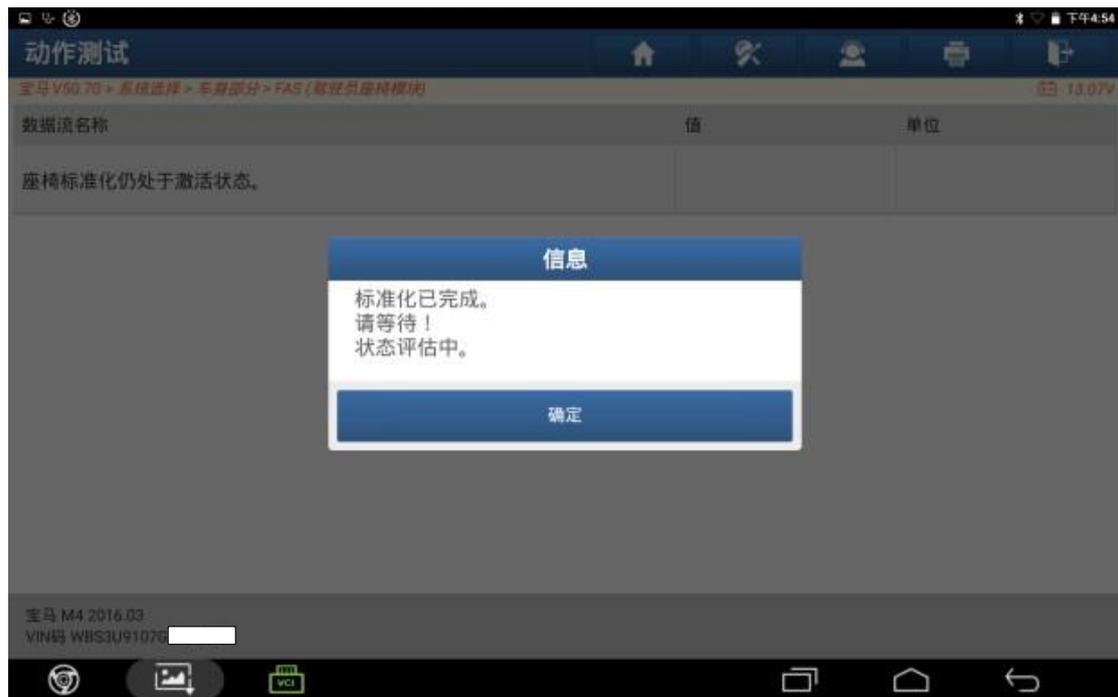
11. 标准化完成，点击确定

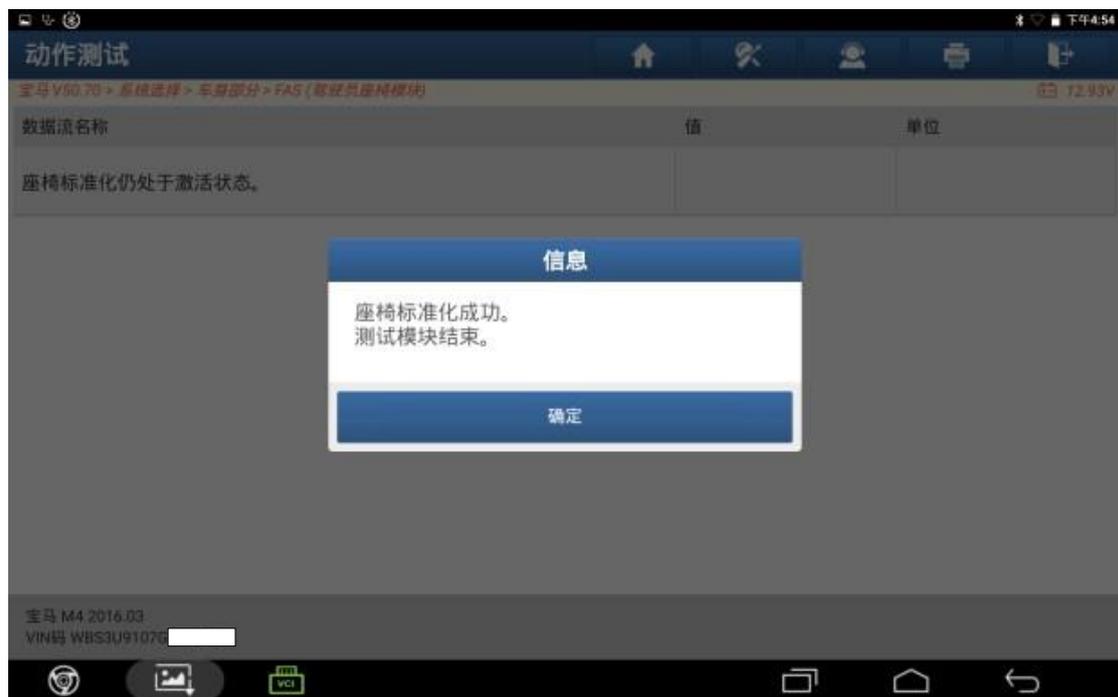
12. 标准化成功

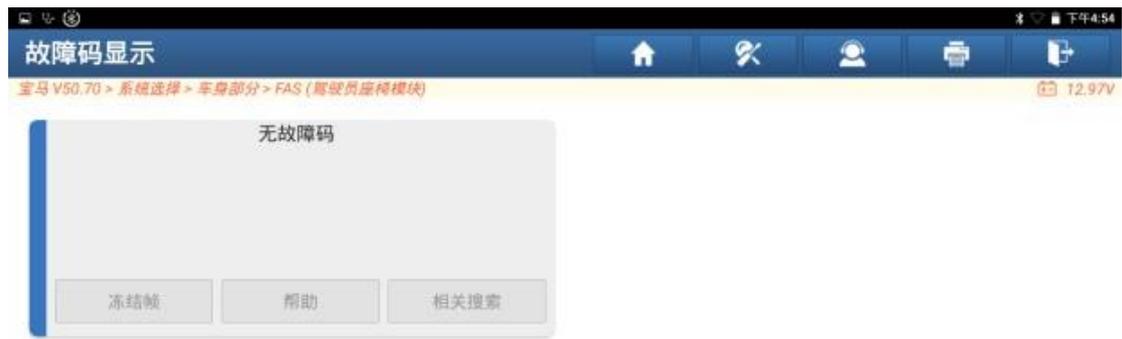
13. 返回读取故障码，座椅模块“无故障码”

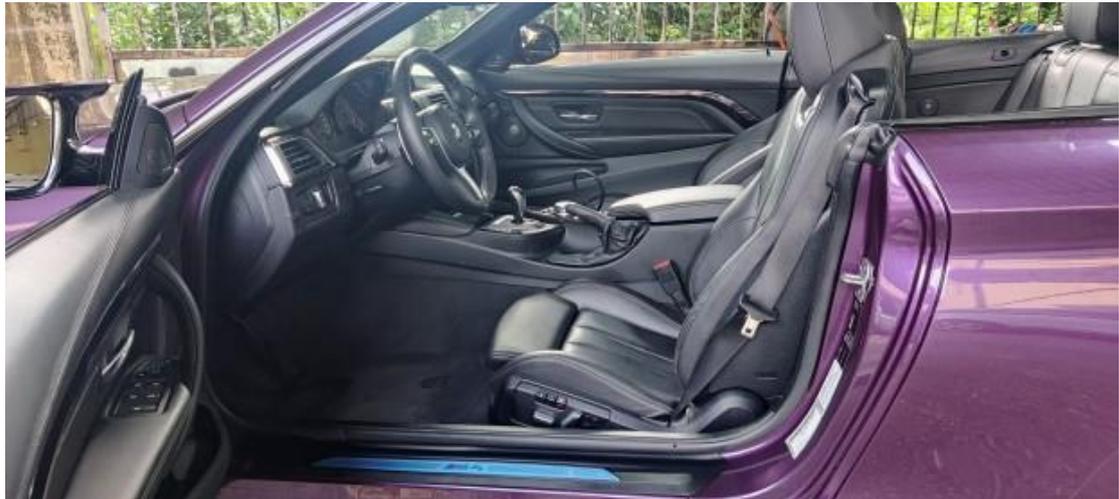
14. 座椅行程范围正常，故障排除。
