2018 年奔驰 E300L 主动制动辅助系统控制单元复位

2018 年奔驰 E300L 车辆 VIN 码：LE4ZG4JB1JL1*****

功能作用： 车辆出现碰撞事故，仪表报“主动制动辅助系统功能受限”，或者拆卸雷达传感器后，仪表出现该故障码，都需要使用该功能进行复位

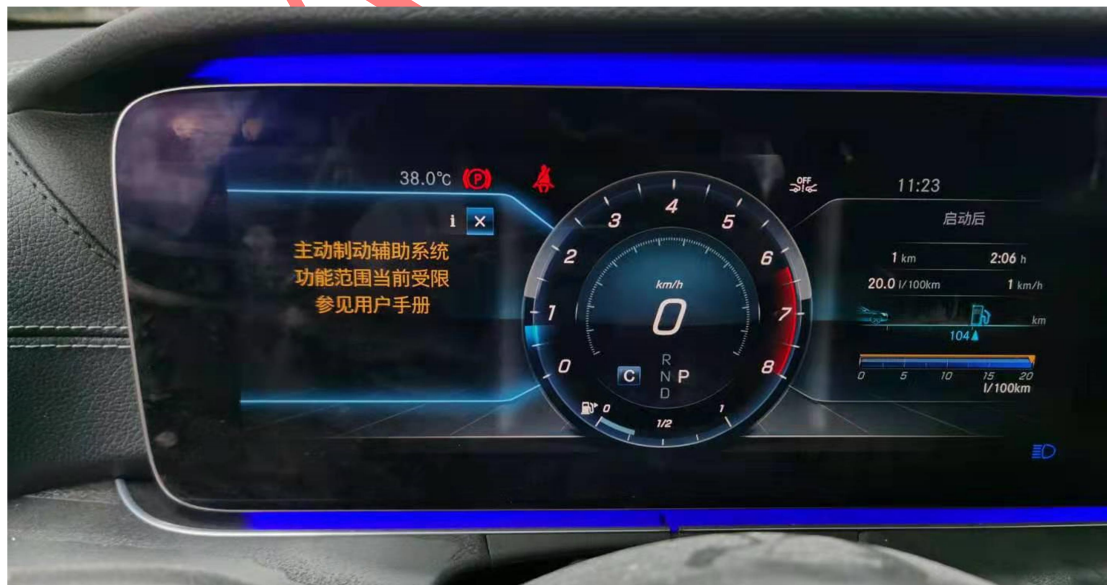
1. 2018 年奔驰 E300L，出现碰撞事故，维修完成后，仪表提示“主动制动辅助系统功能”（如下图）：

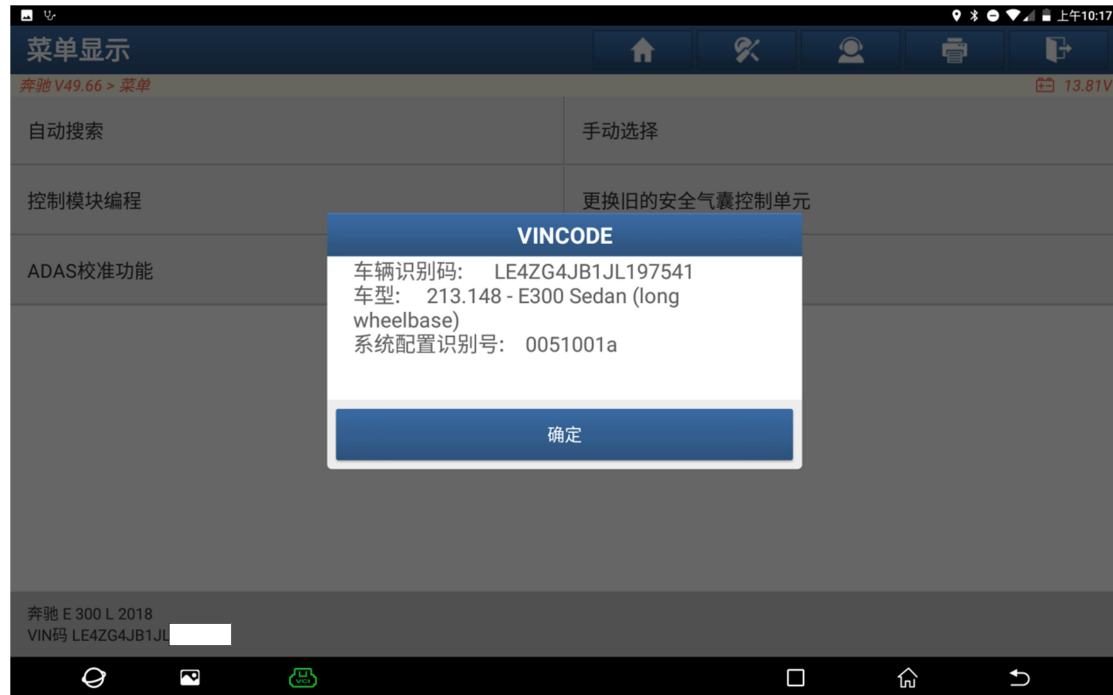
2. 选择【X431-PADV】设备，选择【奔驰】车型，连接进入后选择【自动搜索】识别车辆信息，然后点“确定”（如下图）；

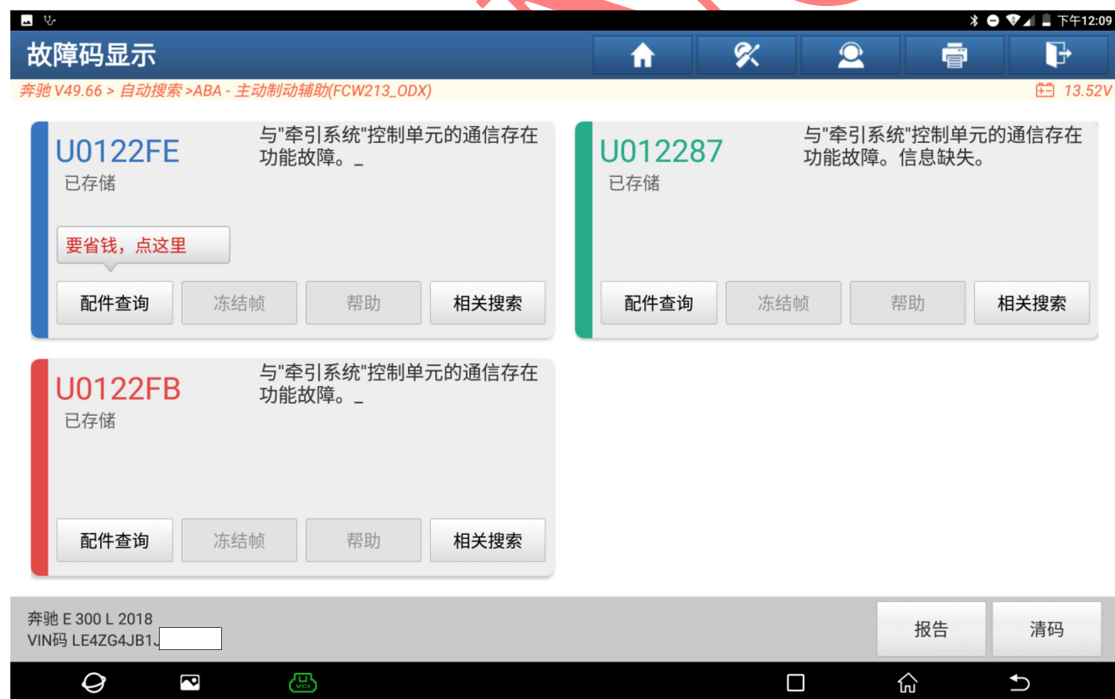
5. 故障码, 显示一系列故障码 (如下图):

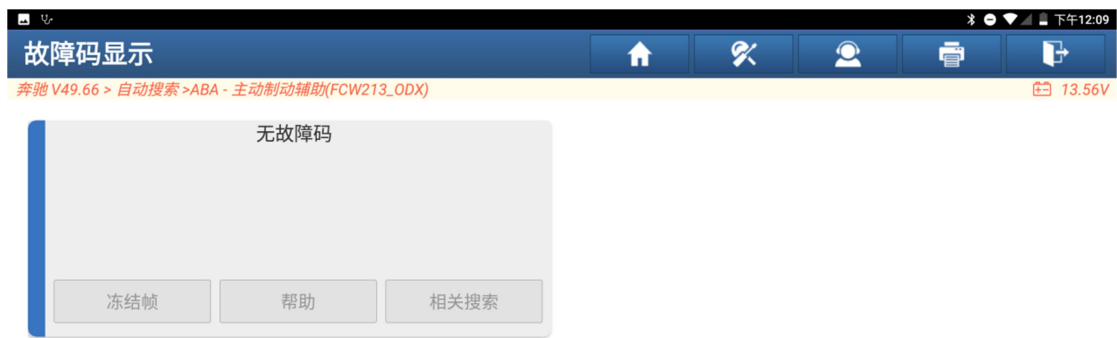
6. 清码，保证该系统无故障码（如下图）；

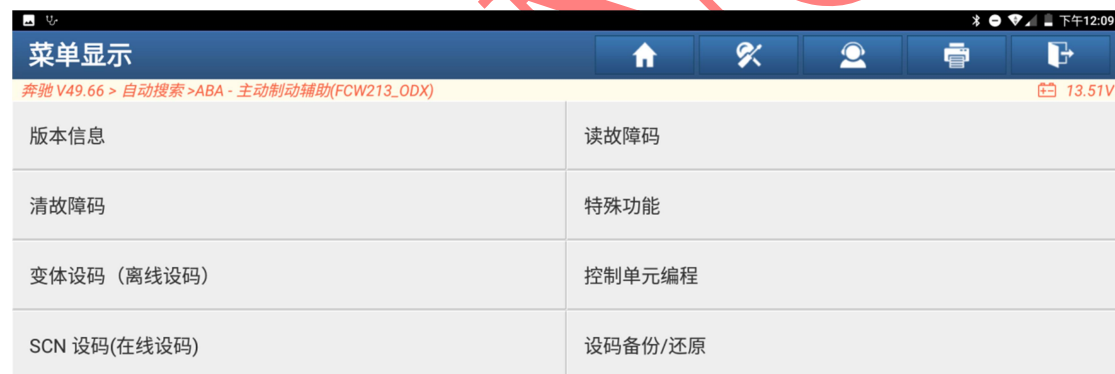
7. 选择【特殊功能】（如下图）；

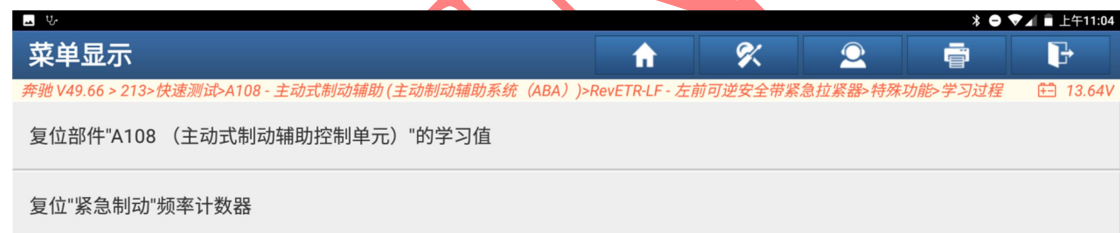
9. 选择【复位部件“A108 (主动式制动辅助控制单元)”的学习值】(如下图):

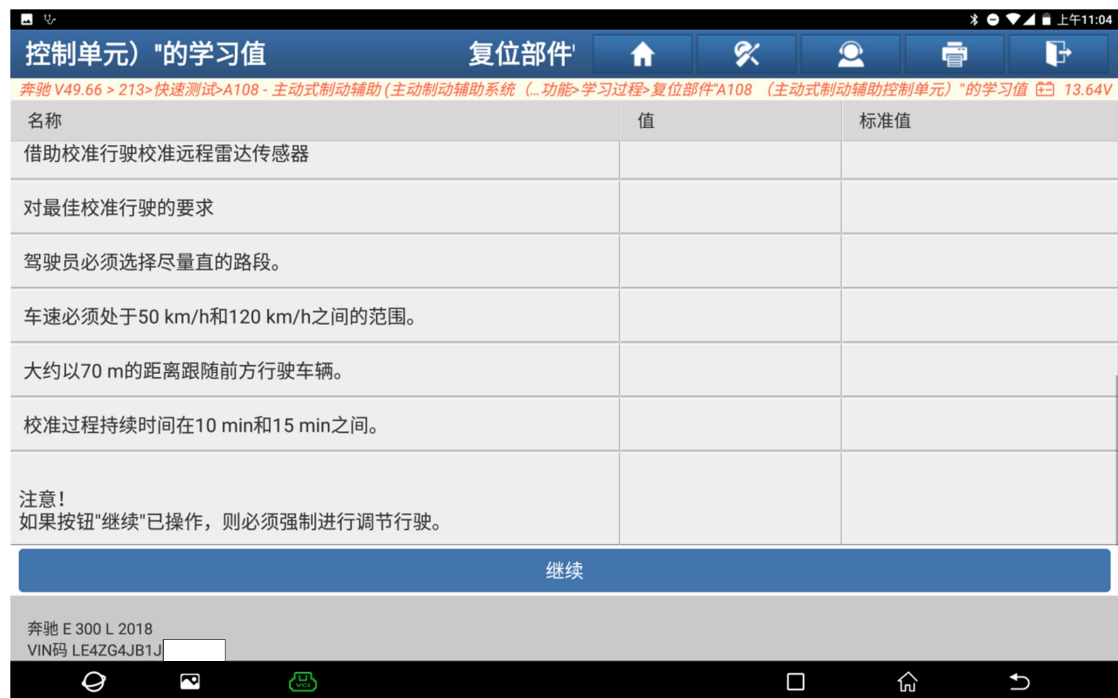
10. 提示“车辆不得存在 P160400 故障码，车速以 50km/h 至 120km/h 之间范围行驶 10 至 15 分钟，距离前车保持 70m 左右的距离”，点“继续”可以开始执行（如下图）：

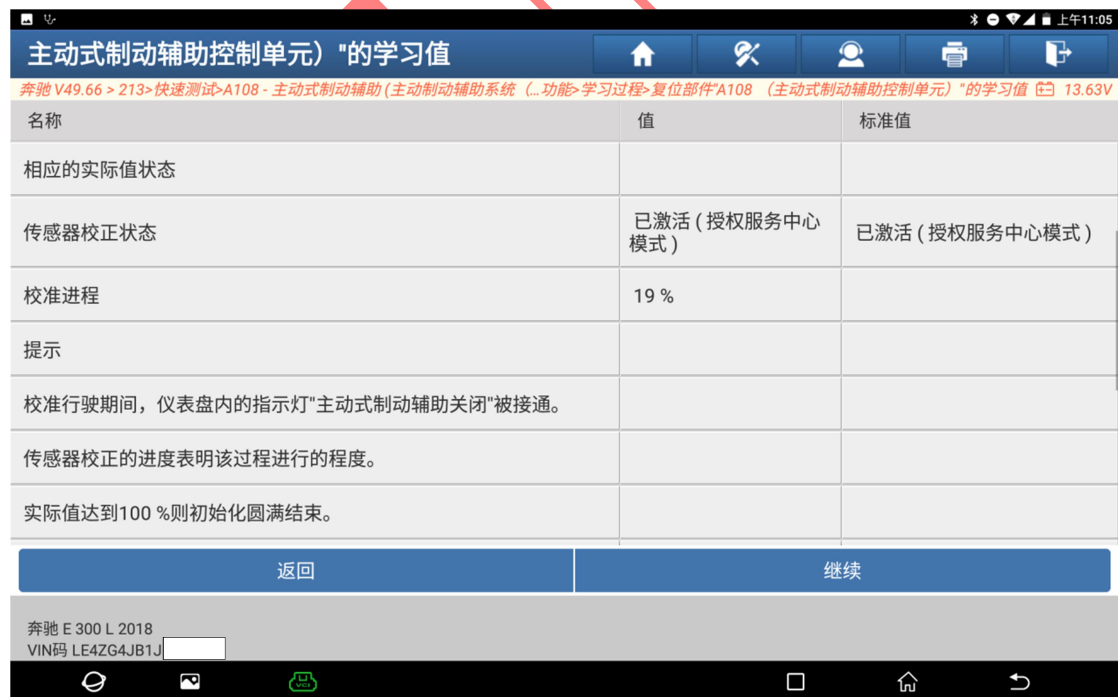
11. 路试中，等待进度条执行到“100%”，完成后点“继续”（如下图）：
