## 宝马 X5 自动熄火维修案例

**实测车型：** 2011 款宝马 X5

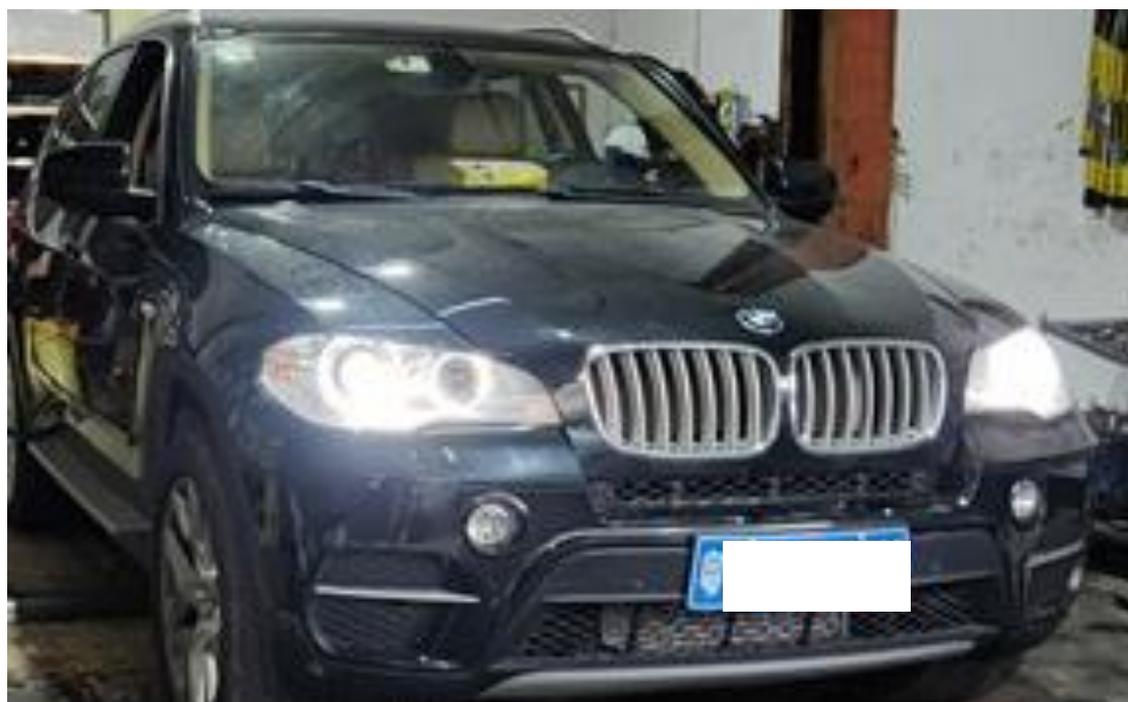
1. 仪表亮起发动机故障灯

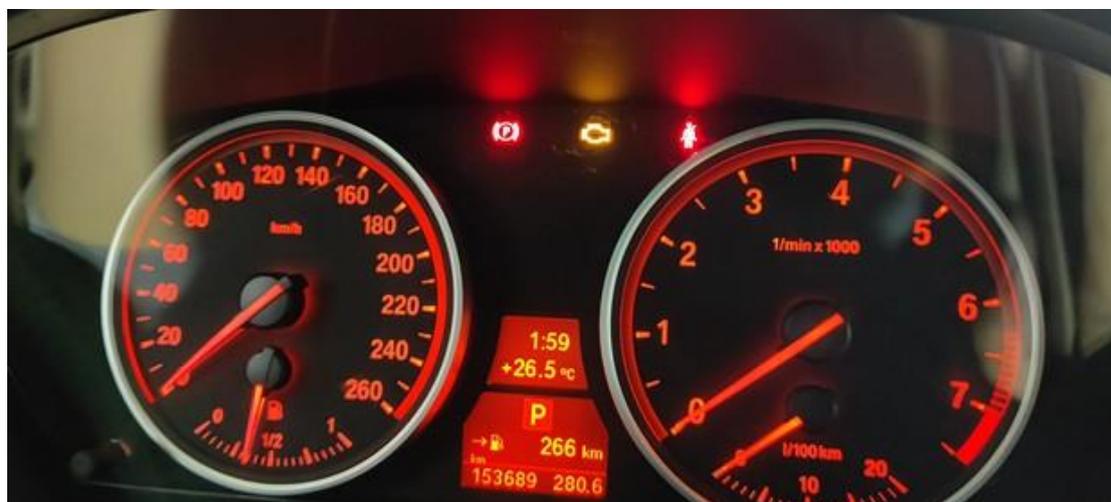
## 2. 用 X-431 PADIII 进入发动机系统，读取故障码

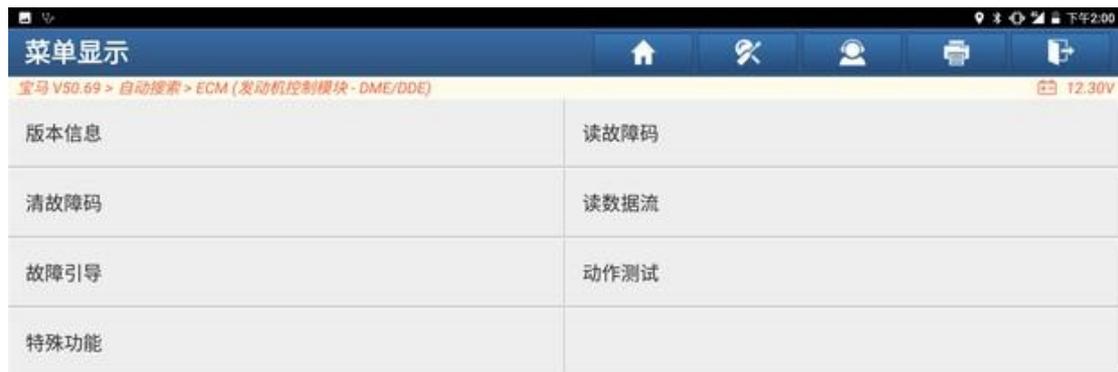
## 3. 读出故障码为 28A0，空气质量系统，可信度：进气系统中计算的空气质量不可信

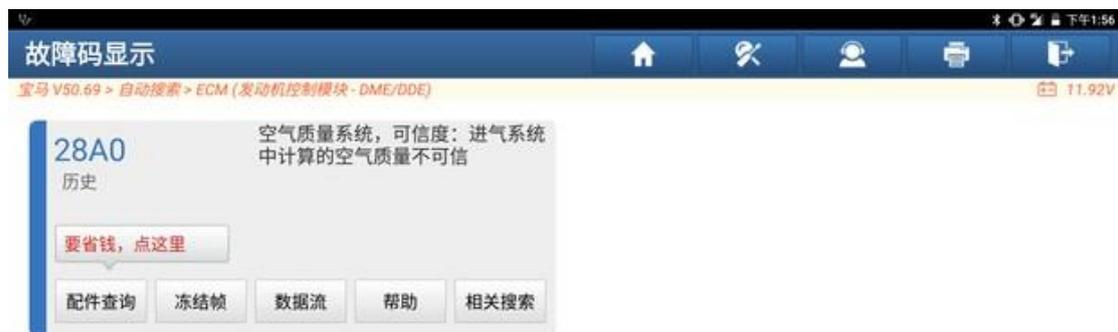
4. 根据故障码分析，该车辆进气系统可能出现泄漏，用烟雾测漏器测量进气系统，发现该车辆涡轮中冷连接管除有破损，涡轮增压有漏气现象。
