2015 年宝马 520Li 天窗校准

2015 年宝马 520Li 车辆 VIN 码: LBV5S1100FSH*****

功能作用: 更换天窗控制模块或者维修天窗后需使用该功能对天窗进行校准

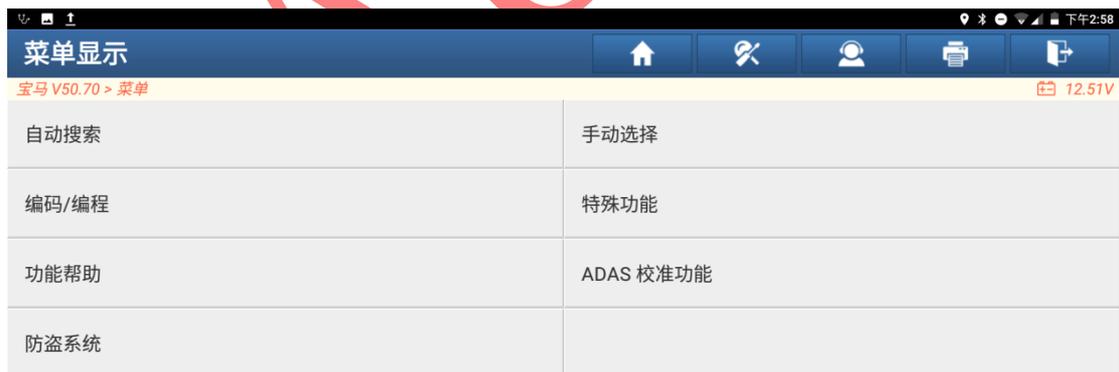
1. 选择【X431-PADV】设备，选择【宝马】车型，连接进入后选择【自动搜索】(如下图);

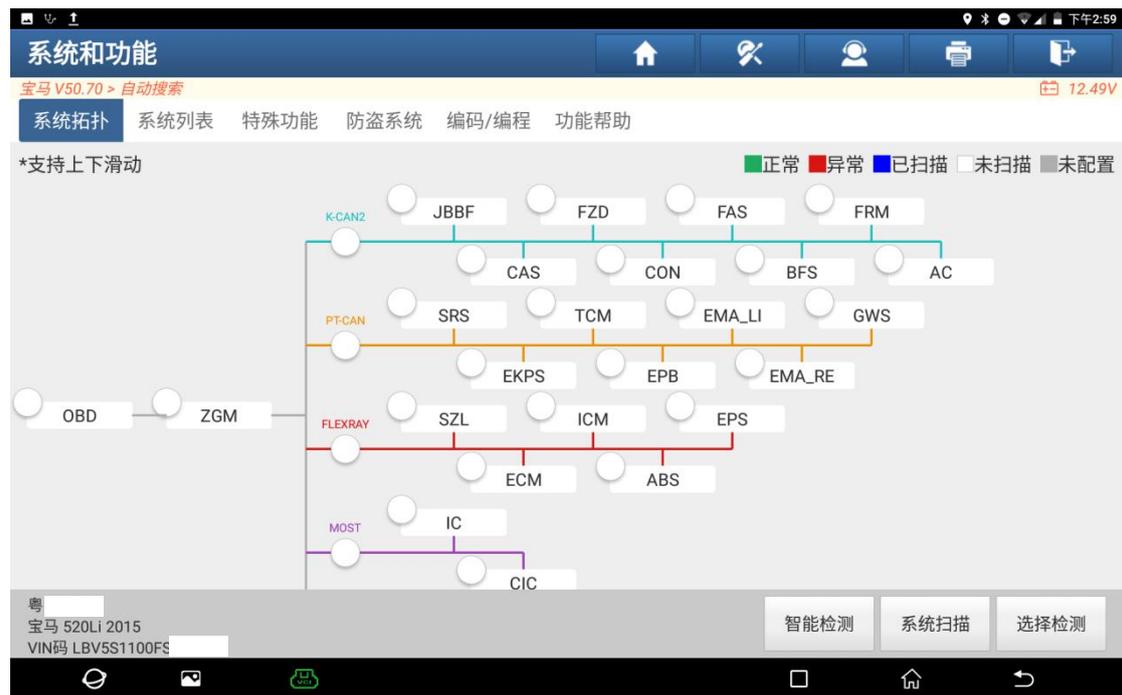
2. 选择【智能检测】扫描全车系统（如下图）；

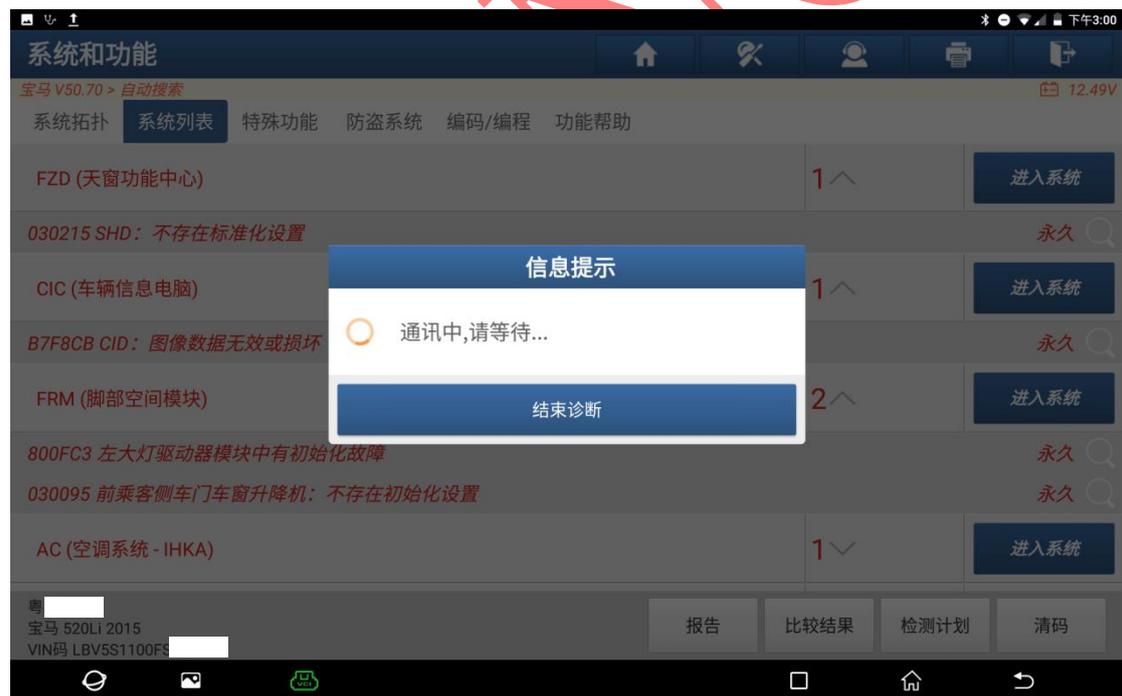
3. 选择【FZD 天窗功能中心】（如下图）；

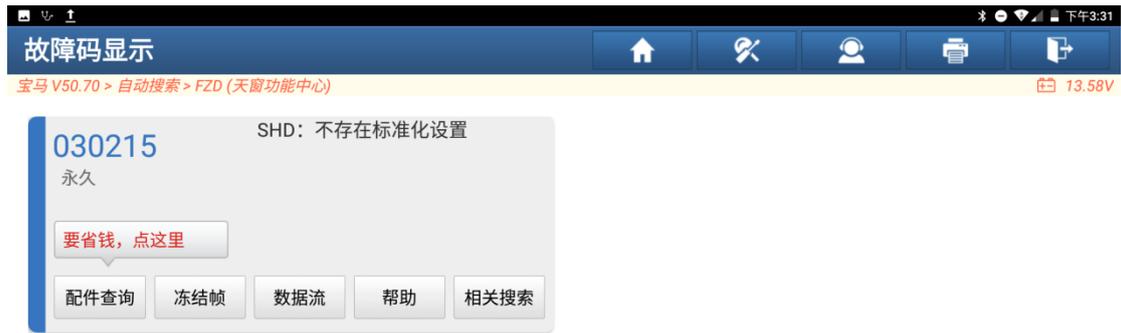
4. 读取到的故障码显示为“SHD 不存在标准化设置”（如下图）：

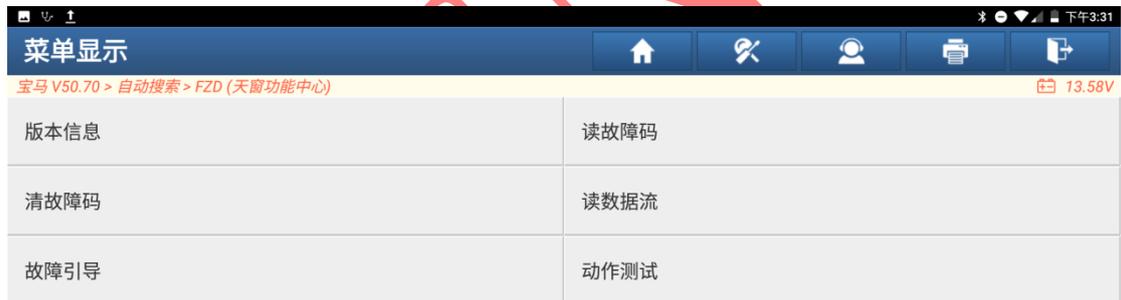
5. 选择【故障引导】（如下图）：

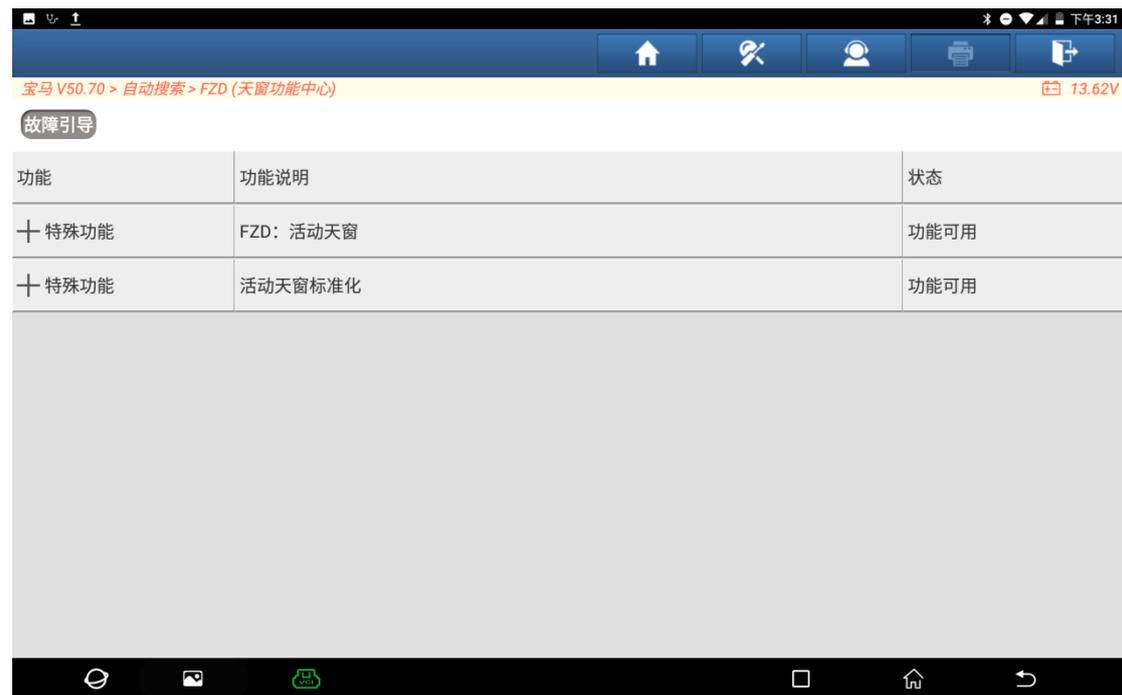
6. 点【特殊功能，活动天窗标准化】（如下图）；

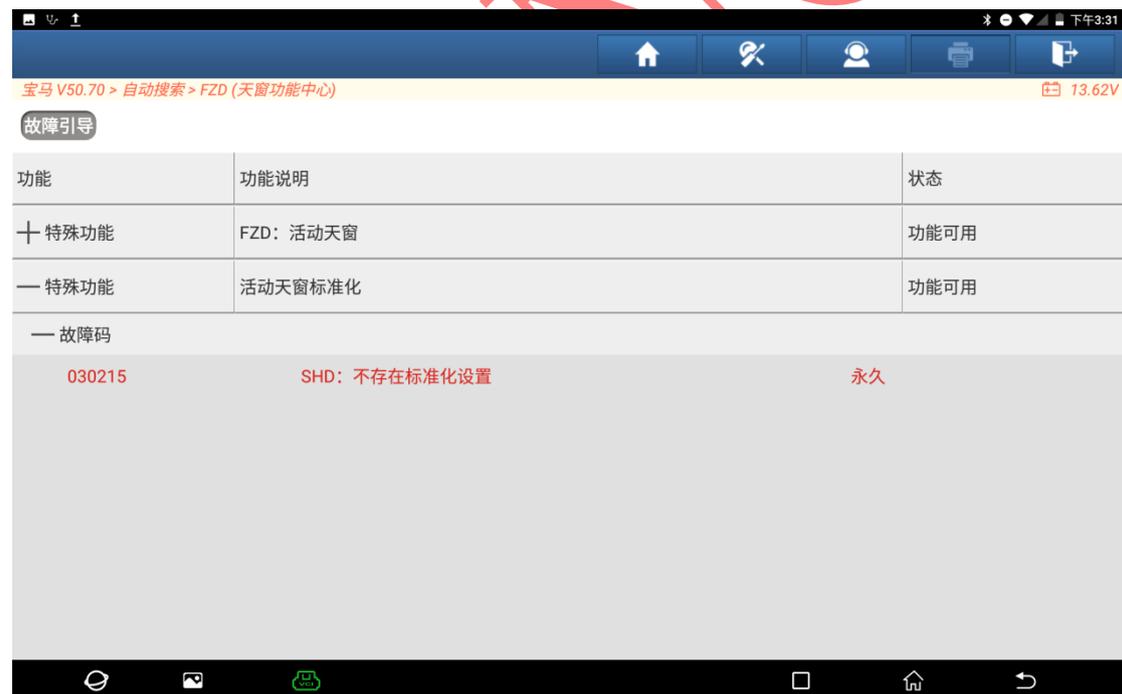
7. 点【活动天窗标准化】右边的【功能可用】（如下图）；

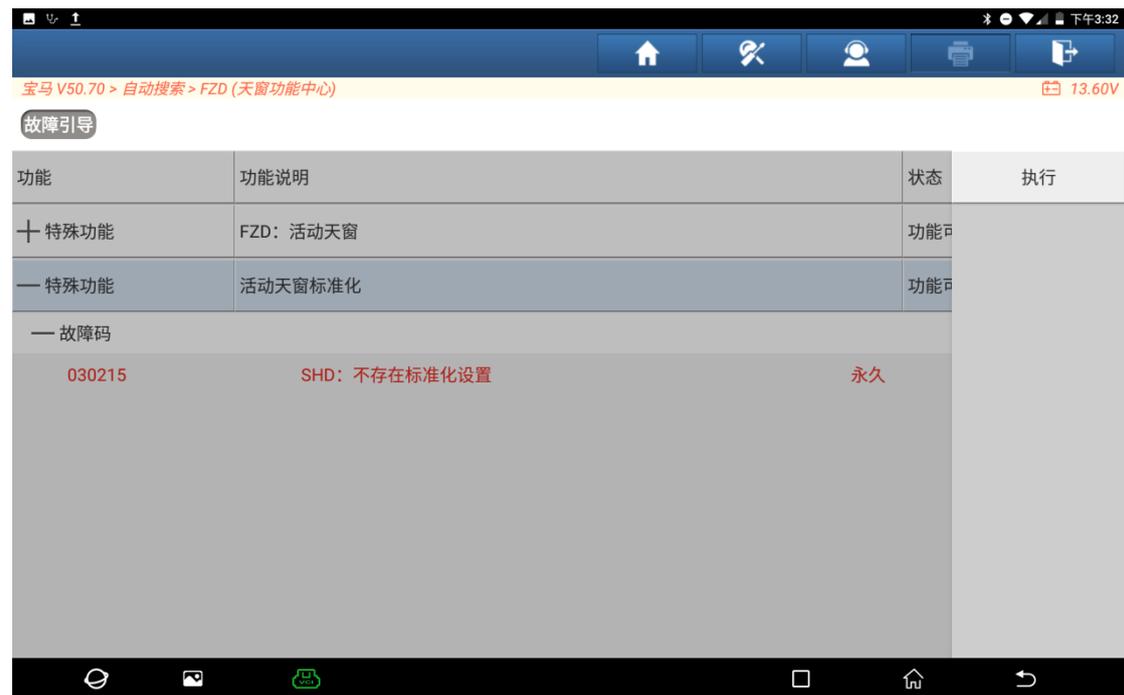
8. 点右上角“执行”（如下图）；

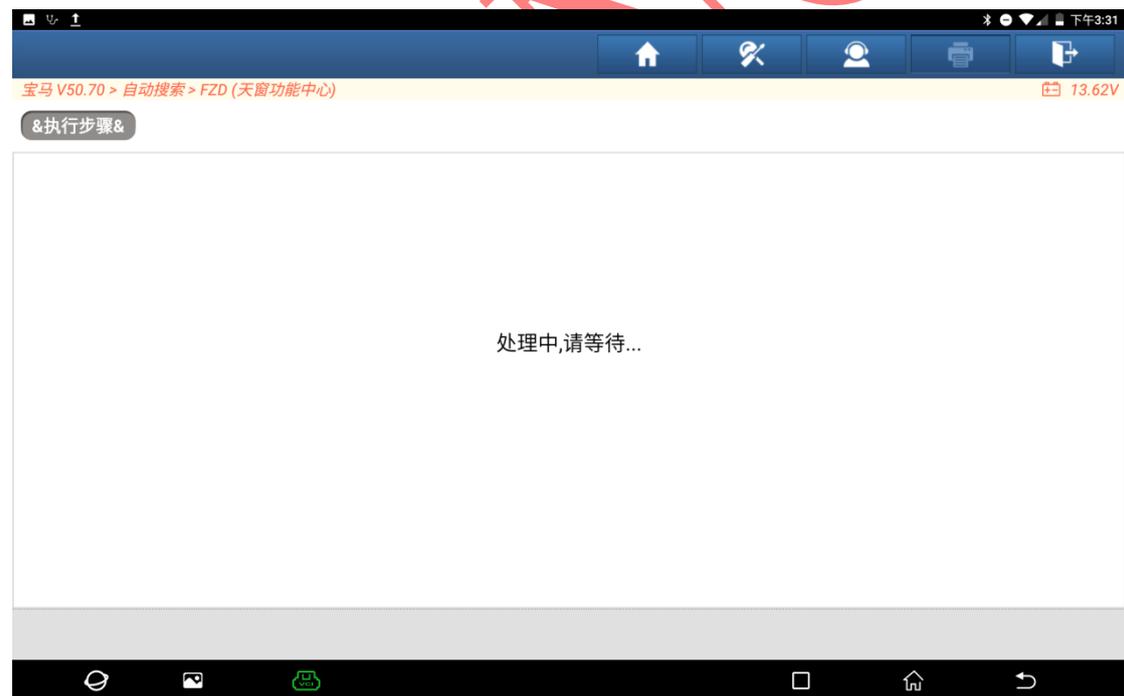
9. 提示“处理中，请稍后”（如下图）；

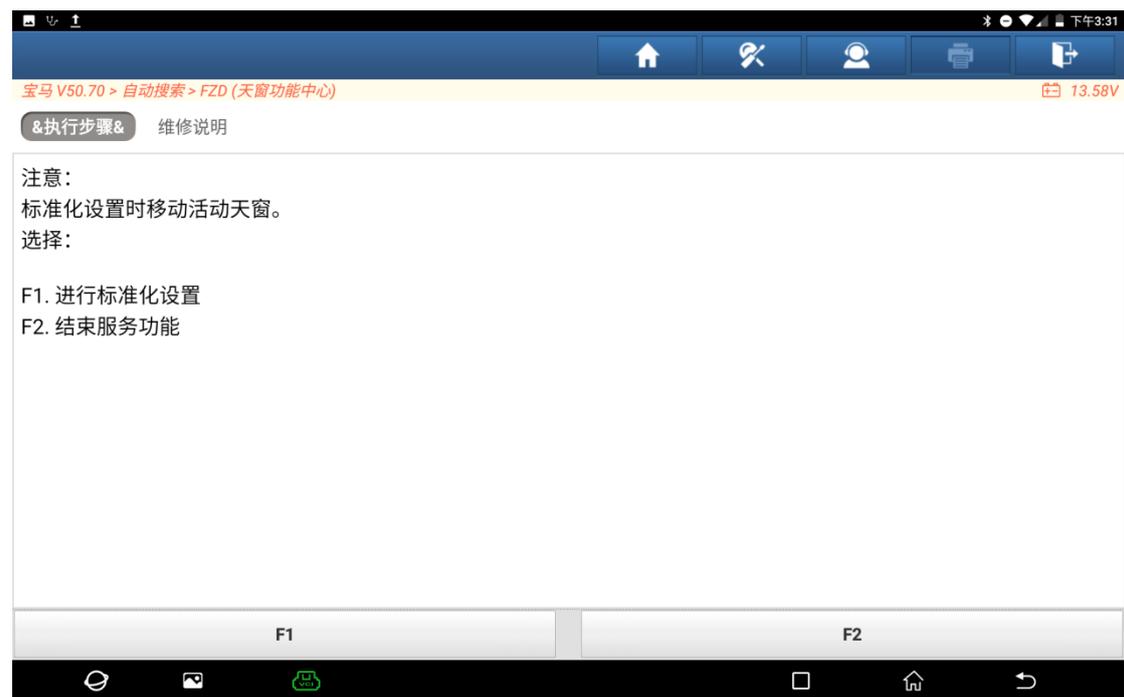
10. 根据提示信息，点【F1 执行标准化设置】菜单（如下图）；

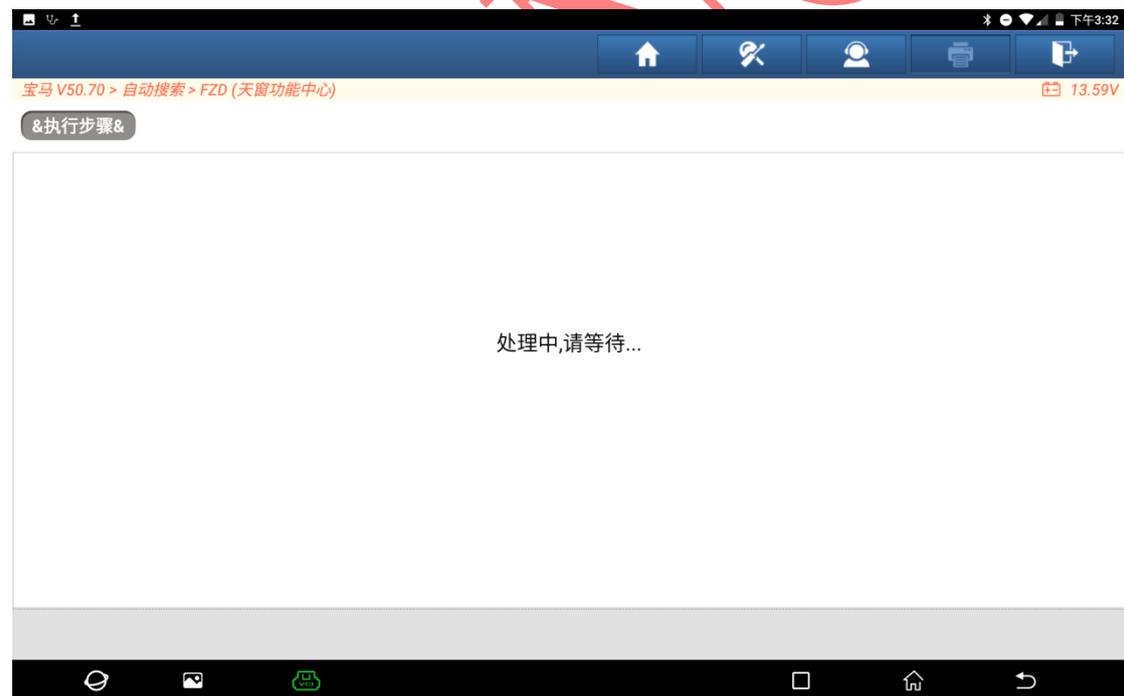
11. 提示“处理中，请稍后”（如下图）；

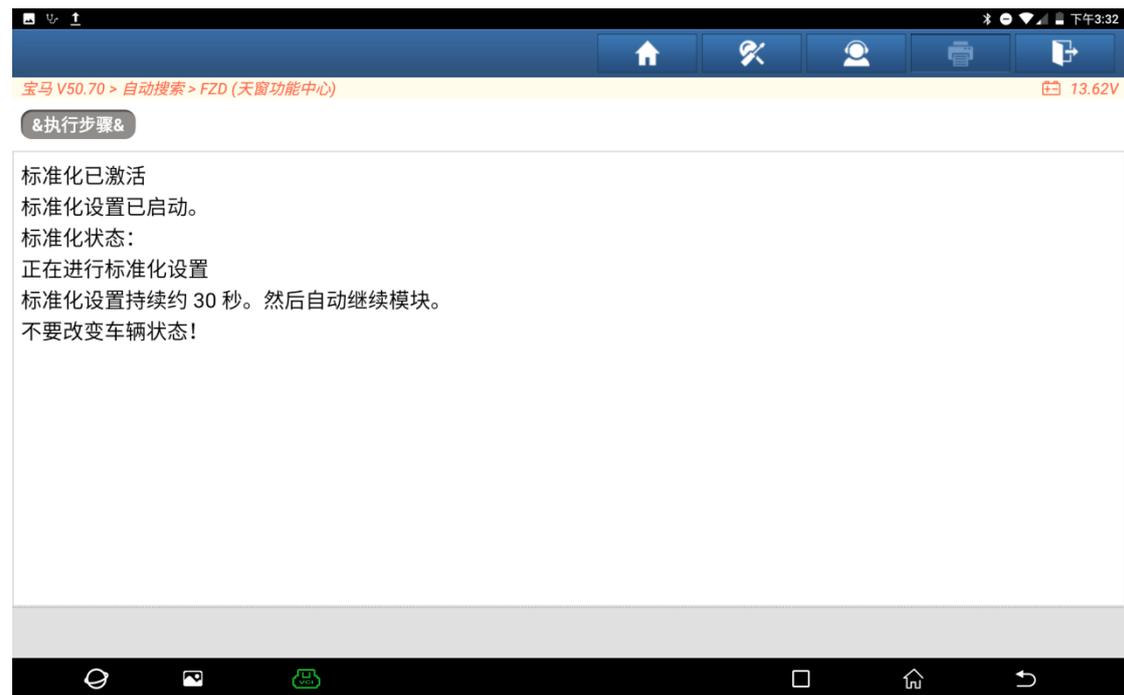
12. 提示“标准化已激活，设置时间约为 30S”，耐心等待（如下图）；

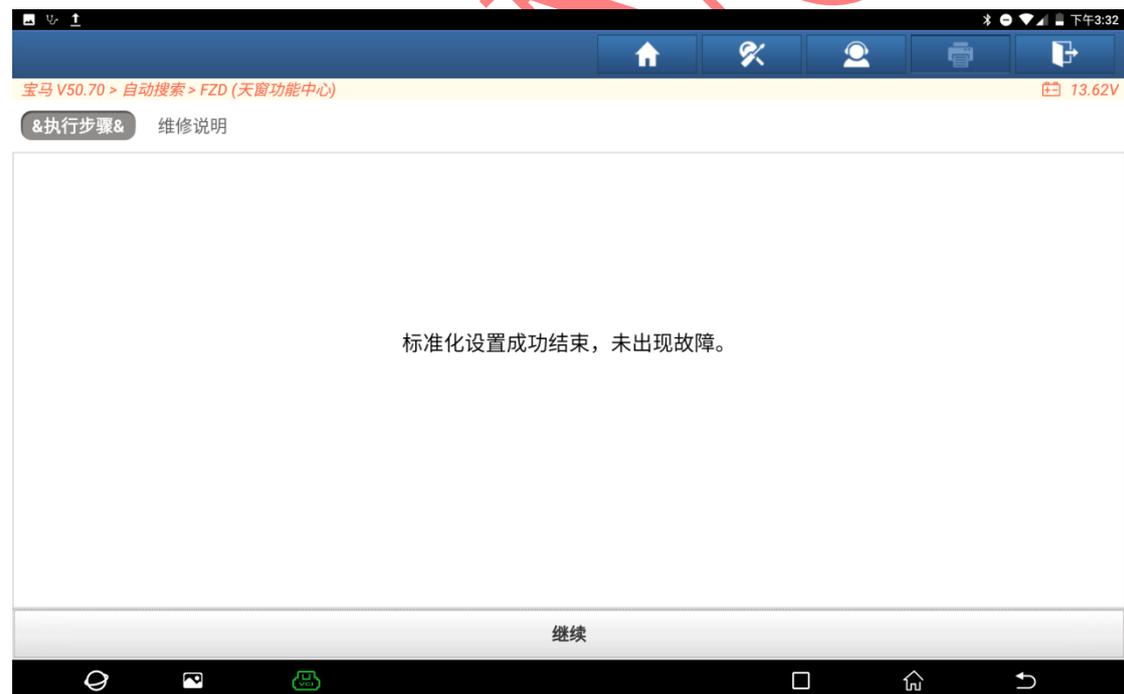
13. 提示“标准化设置成功结束”，点“继续”（如下图）；

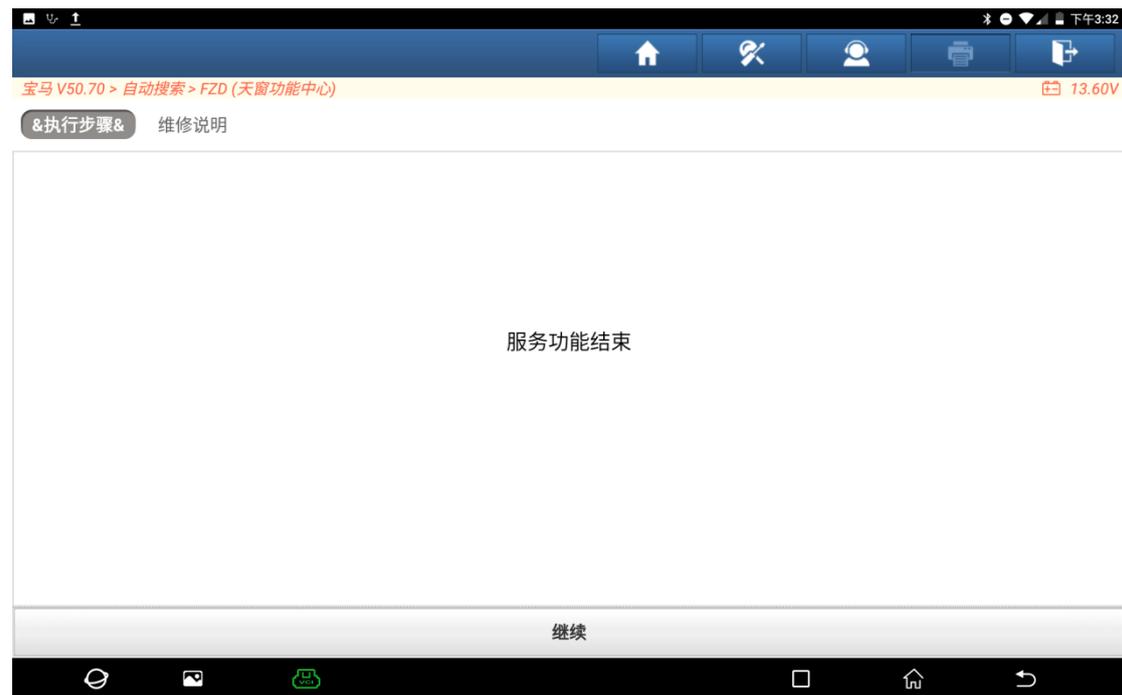
14. 提示“服务功能结束”，点“继续”（如下图）；

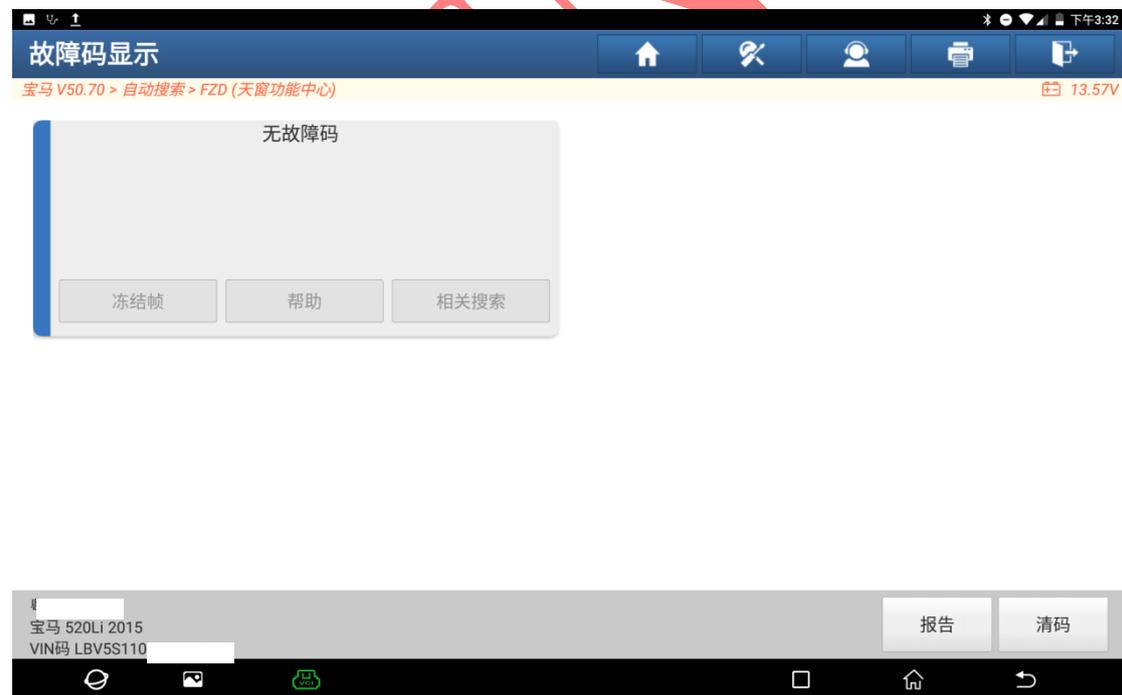
15. 清除一遍故障码，重新读码，显示“无故障码”，校准结束（如下图）。
