# 奥迪 A7-SOS 故障灯亮维修案例

**功能说明：** 一台 2018 款奥迪 A7，客户反应仪表 SOS 故障灯亮

**支持产品：** 元征全系列综合诊断设备

**实测车型：** 2018 款奥迪 A

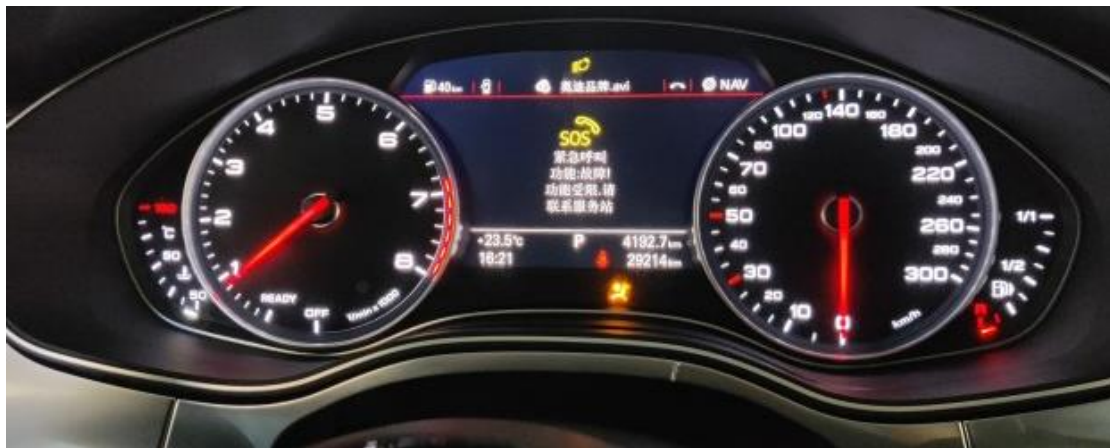
1. 仪表 SOS 故障灯点亮：

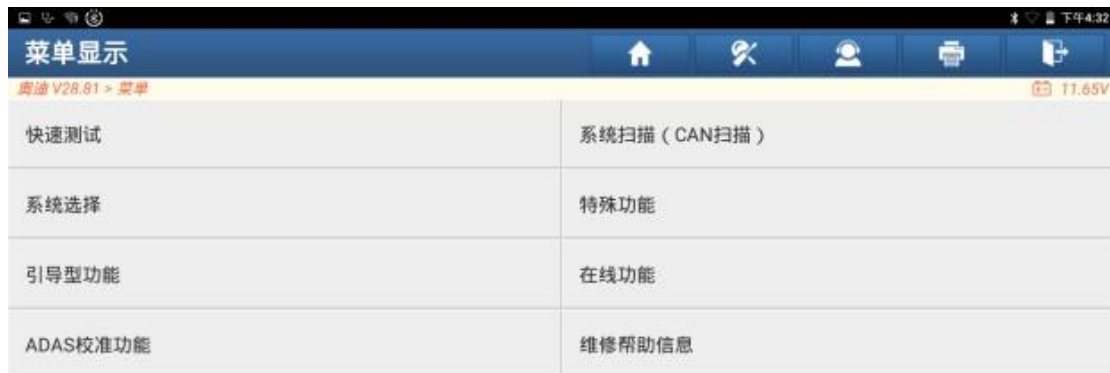
2. 用 431 PADIII 进入奥迪诊断软件软件，点击【系统选择】：

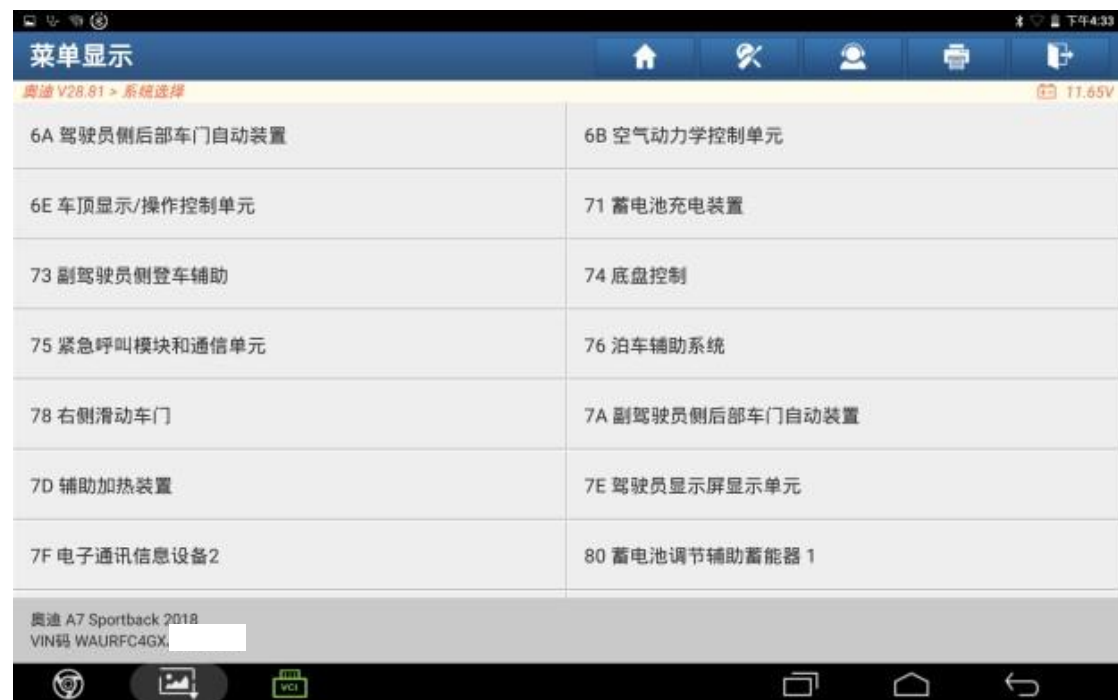
## 3. 点击【75 紧急呼叫模块和通信单元】;

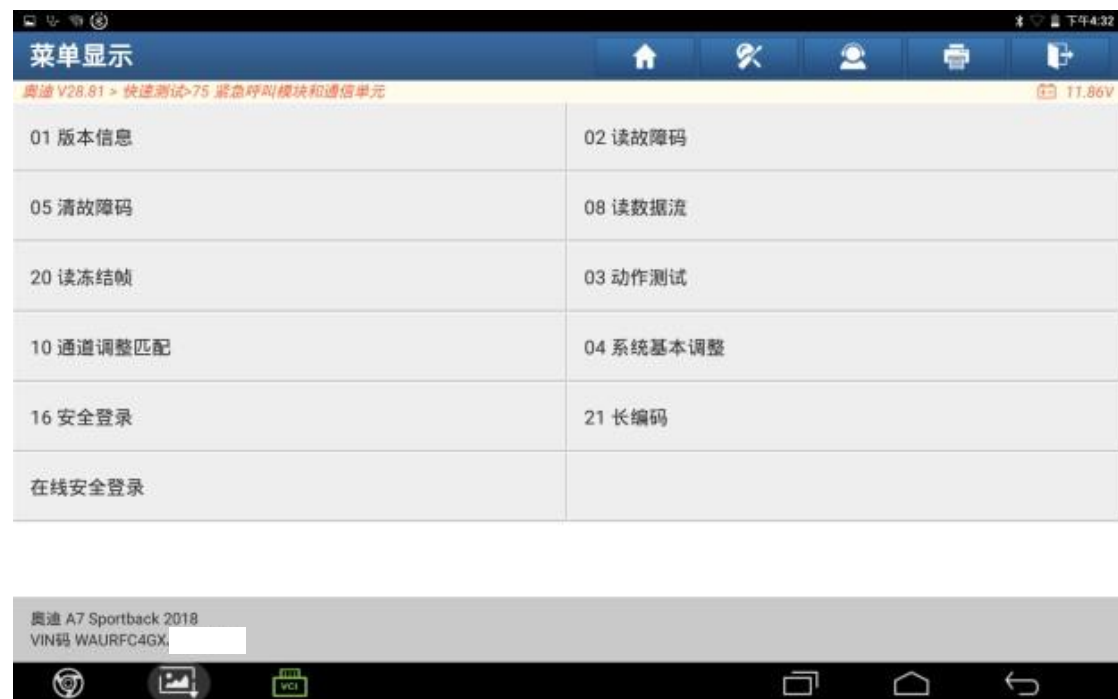
## 4. 读取故障码;

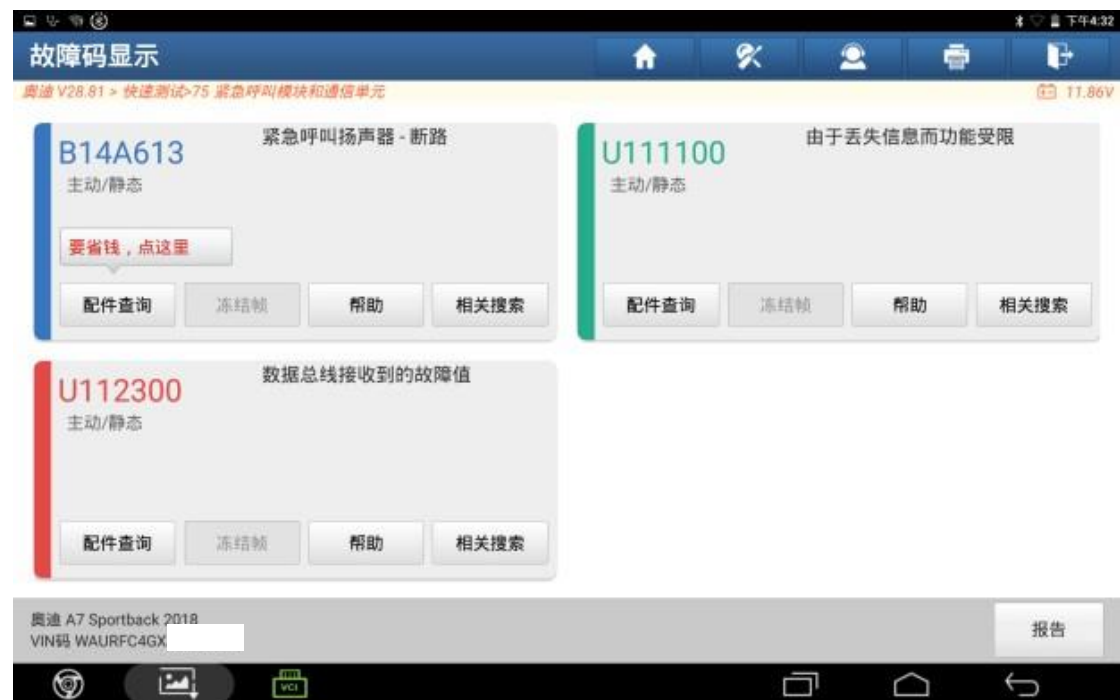
5. 读取出 3 个故障码，其中有一项【B14A613 紧急呼叫扬声器-断路】：

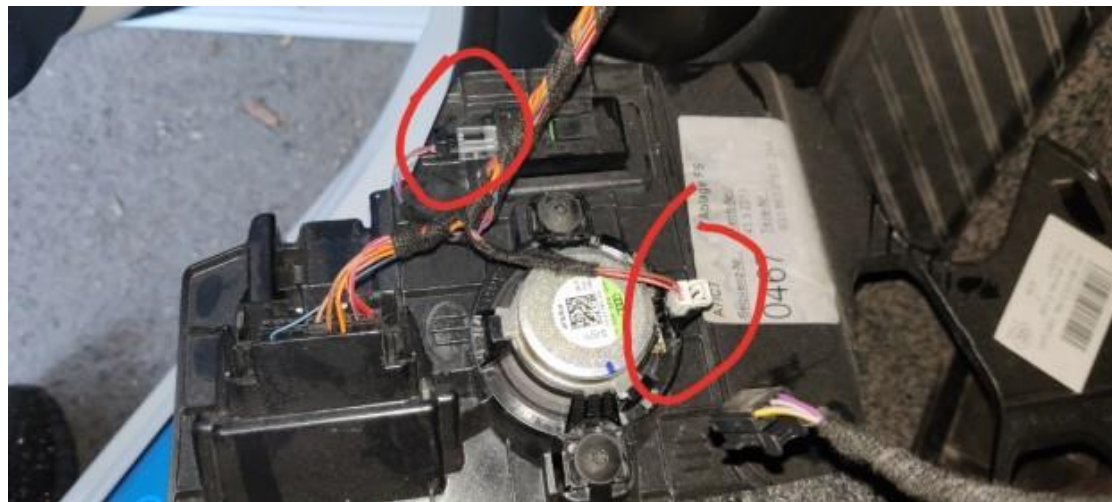
6. 紧急呼叫扬声器安装在驾驶室左下角，拆开饰板发现，紧急呼叫扬声器插头与脚部照明灯的插头插混，白色插头为脚部照明灯插头，现插在紧急呼叫扬声器上，黑色插头为紧急呼叫扬声器插头，现插在脚部照明灯上，造成紧急呼叫扬声器烧坏，询问客户得知该车辆前几天刚装了新车记录仪，由于安装工不熟悉该车辆线束造成插头插错。

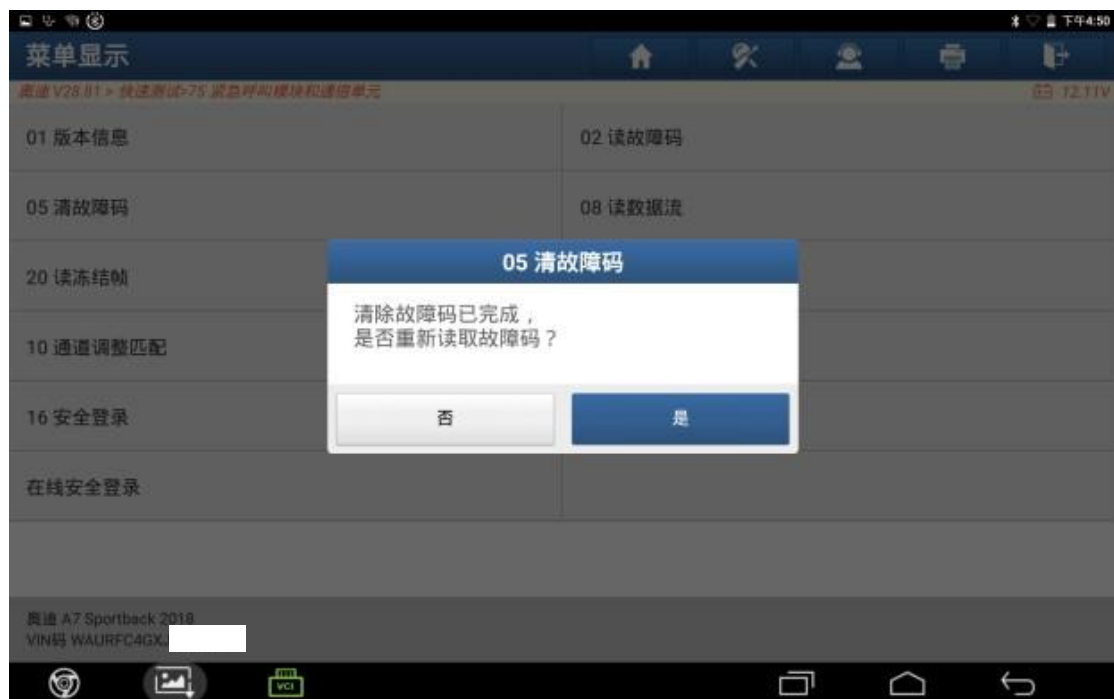
## 10. 清除完成，点击确定重新读取故障码；

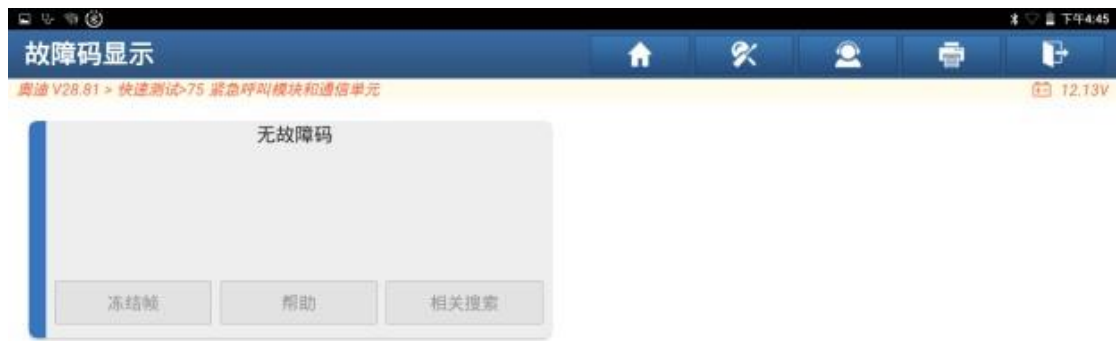
11. 进入模块读取无故障码；

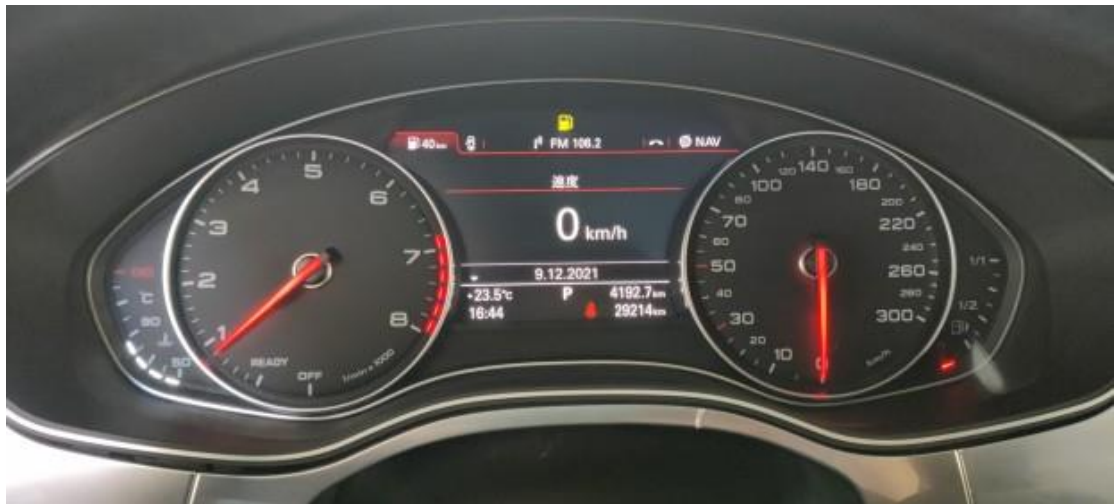
12. 启动车辆，仪表显示正常，故障排除。
