## 宝马驾驶员座椅标准化

**功能说明：** 驾驶员座椅标准化

**支持产品：** 元征 PRO 或 PAD 系列综合诊断设备

**实测车型：** 宝马 528Li VIN 码:LBVKY3102JSG9\*\*\*\*\*

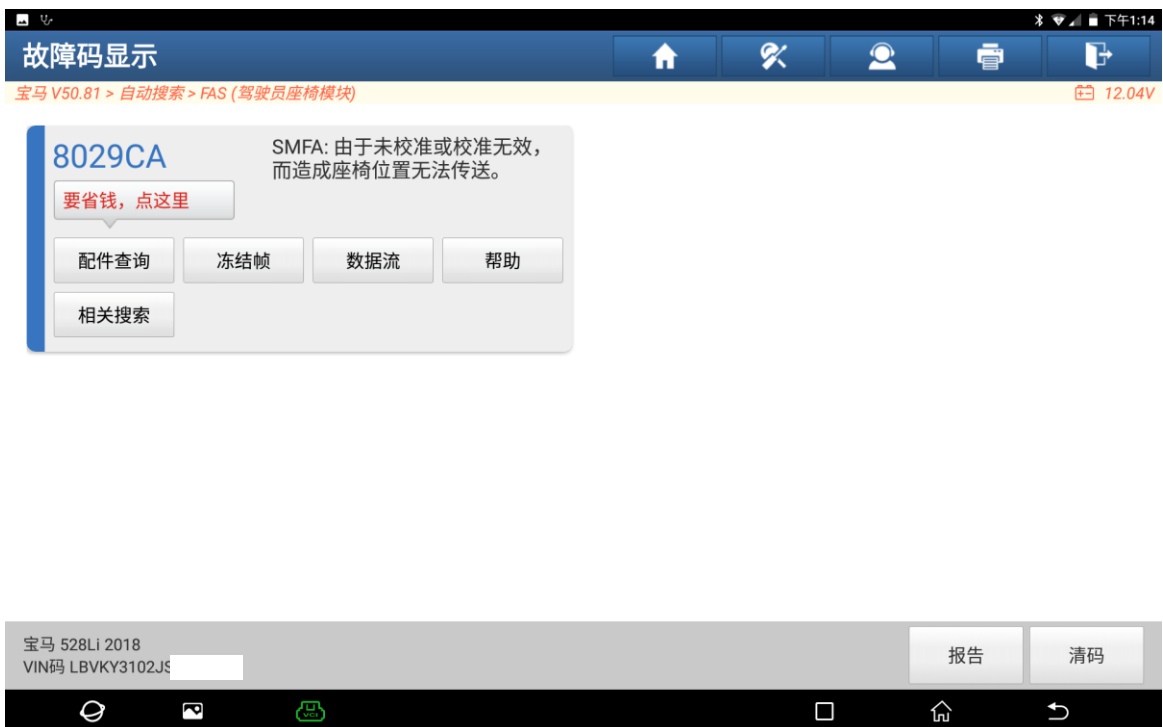
1. 选择进入【特殊功能】（如下图）；
