2012 年宝马 730Li 乘客座椅校准

2012 年宝马 730Li 车辆 VIN 码: WBAKB2107CDV*****

功能作用: 更换控制模块或者更换乘客座椅马达后, 需使用该功能对座椅进行校准

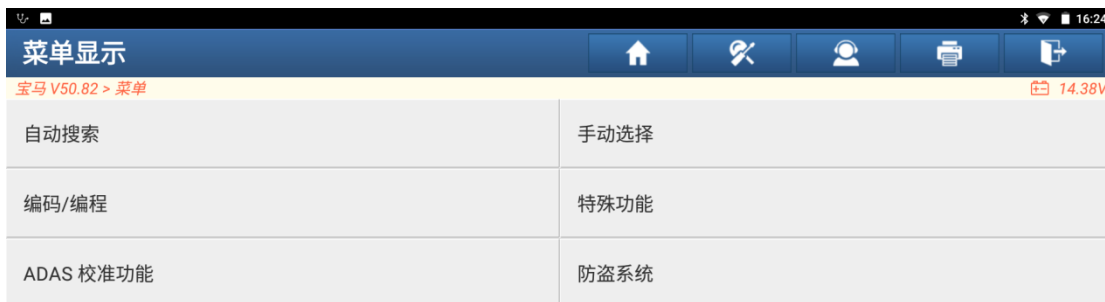
1. 选择【X431-PADV】设备, 选择【宝马】软件, 进入后选择【自动搜索】(如下图);

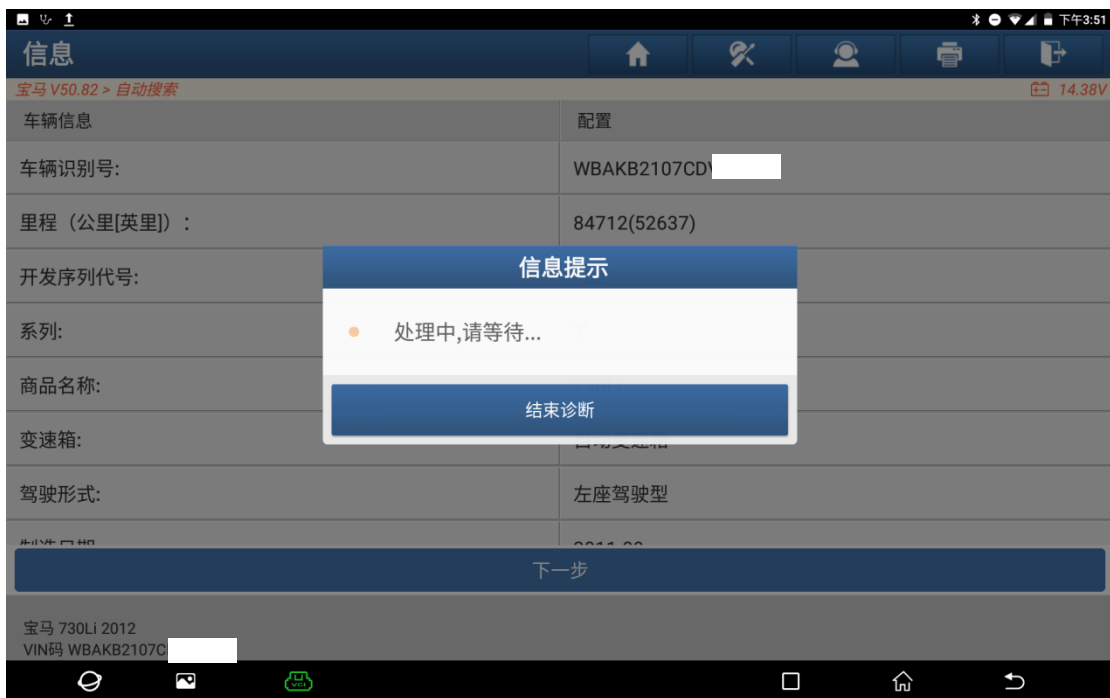
2. 选择“下一步”（如下图）；

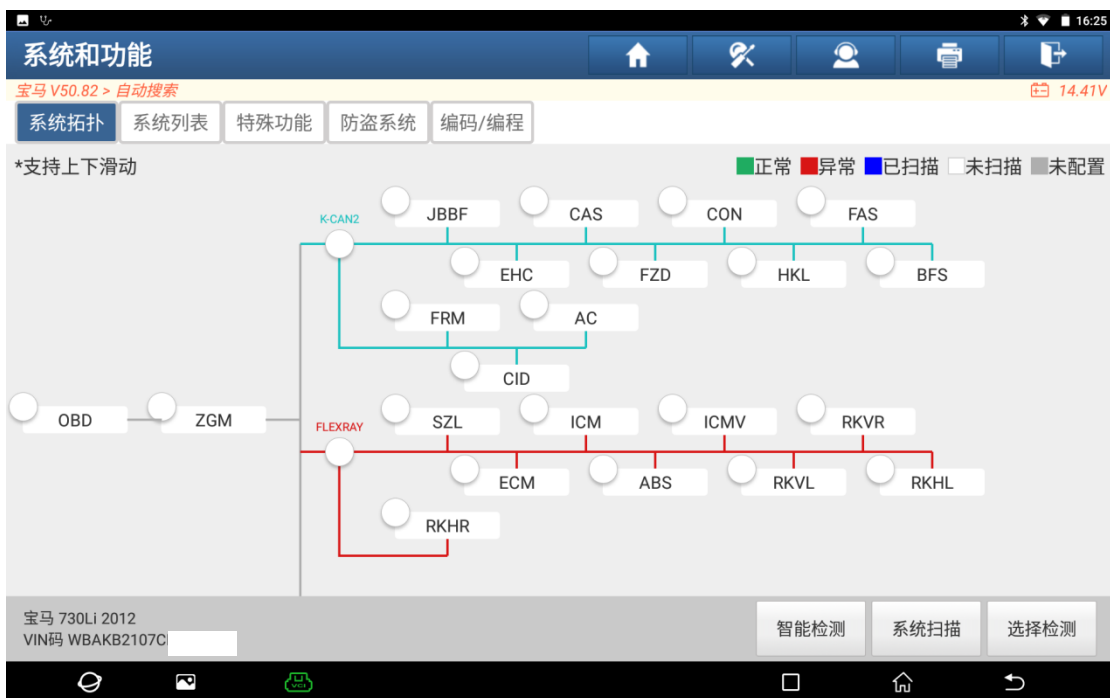
3. 选择“智能检测”扫描全车系统（如下图）；

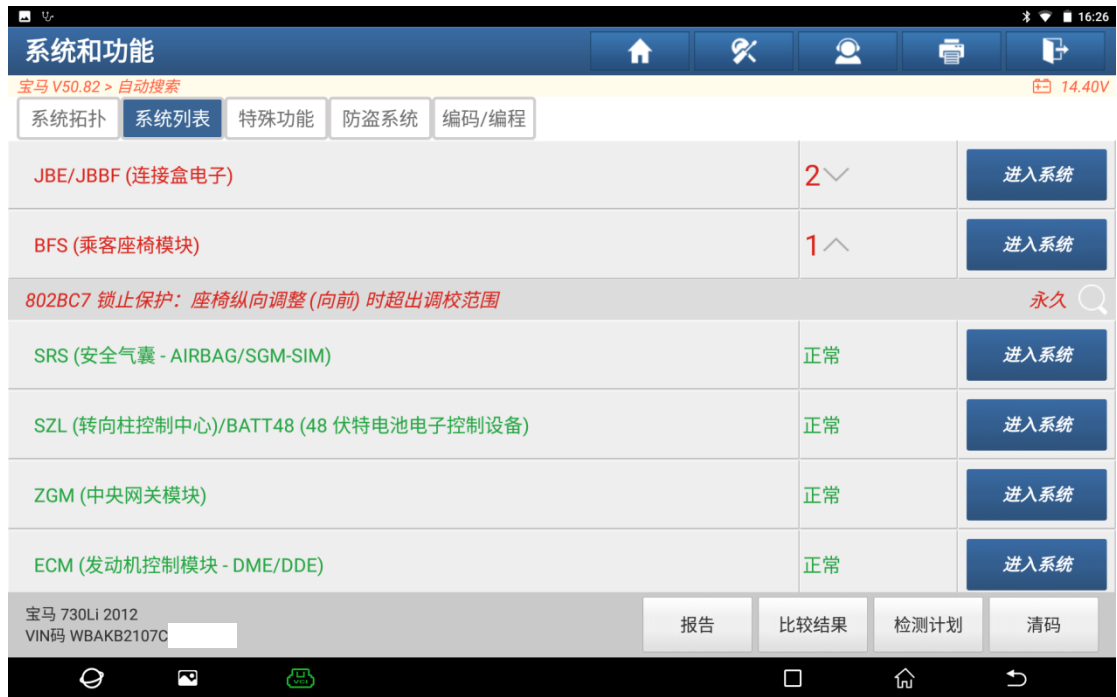
6. 选择上方的【特殊功能】(如下图);

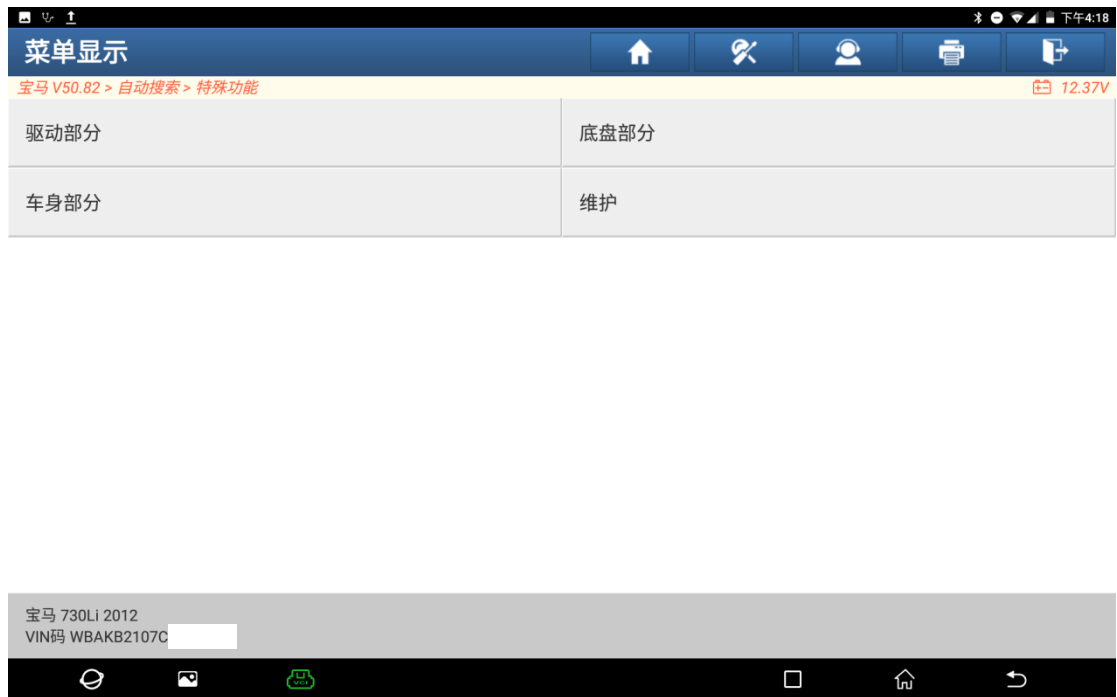
7. 选择【车身部分】(如下图);

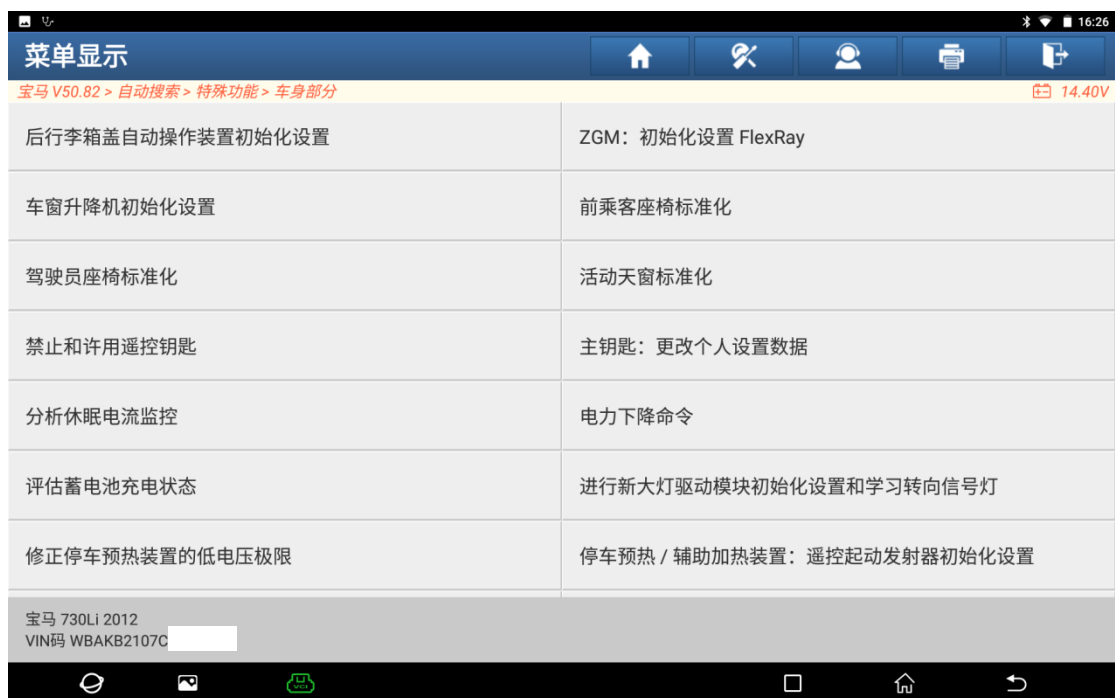
8. 选择【前乘客座椅标准化】(如下图);

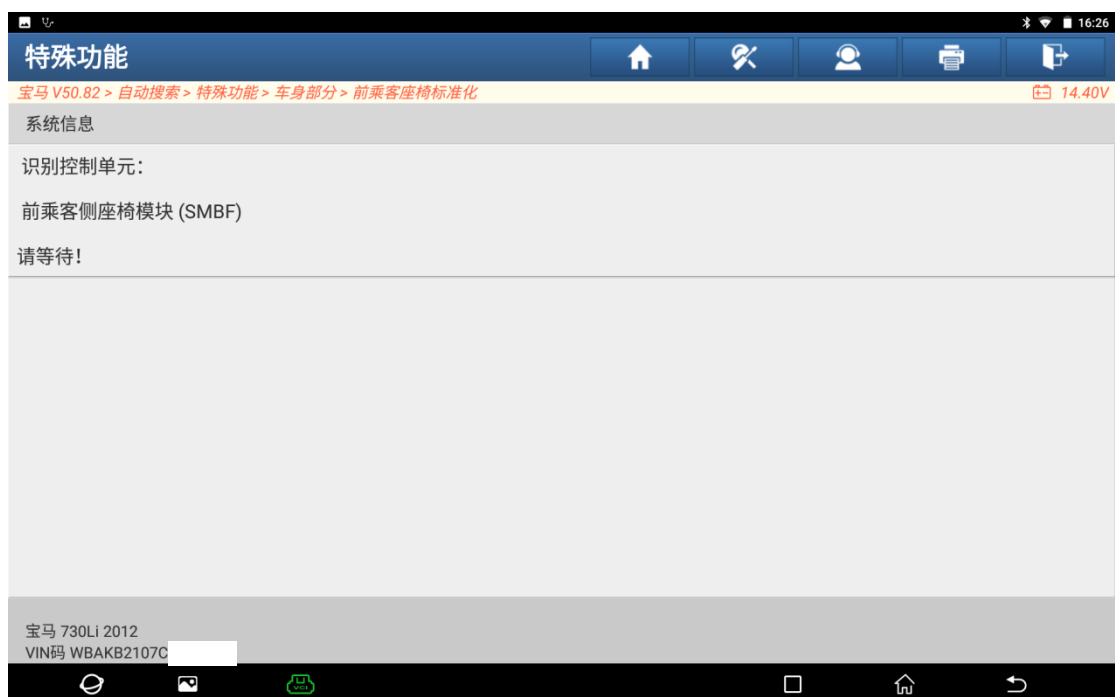
9. 提示“识别控制单元”(如下图);

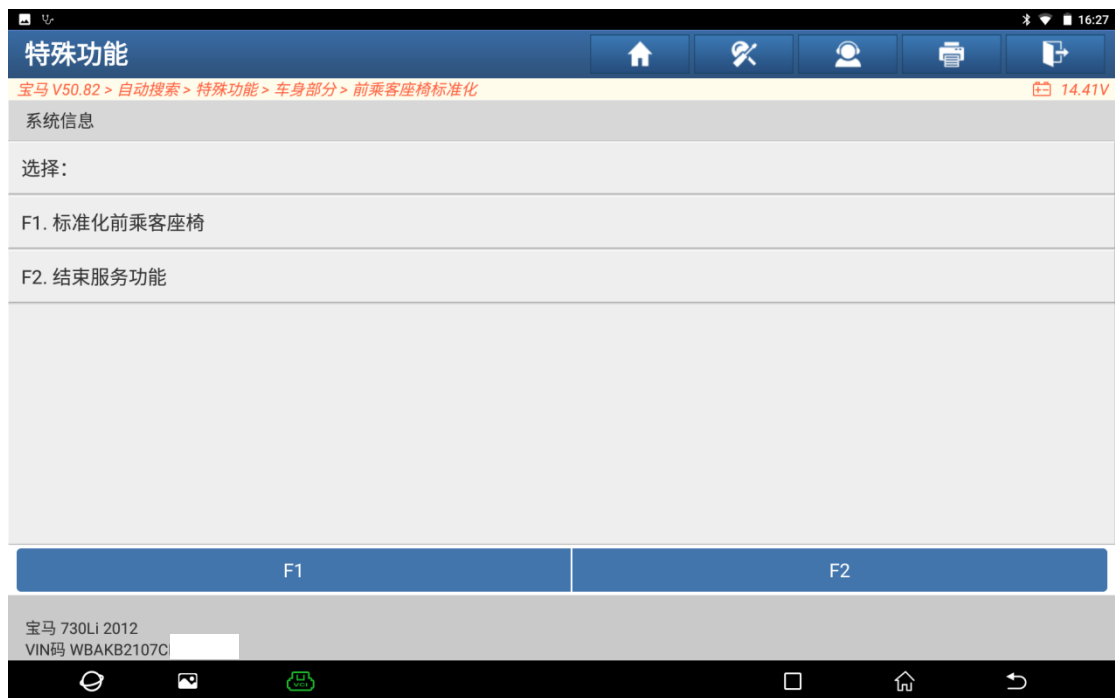
10. 选择“F1 标准化前乘客座椅”（如下图）；

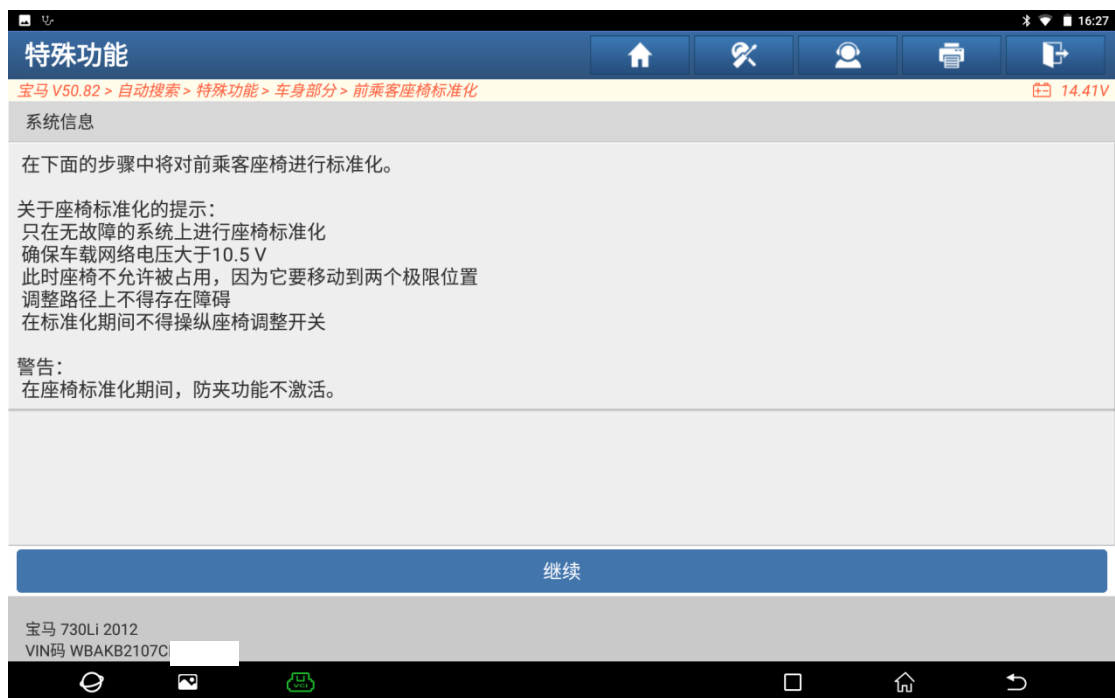
11. 阅读提示，然后点“继续”（如下图）；

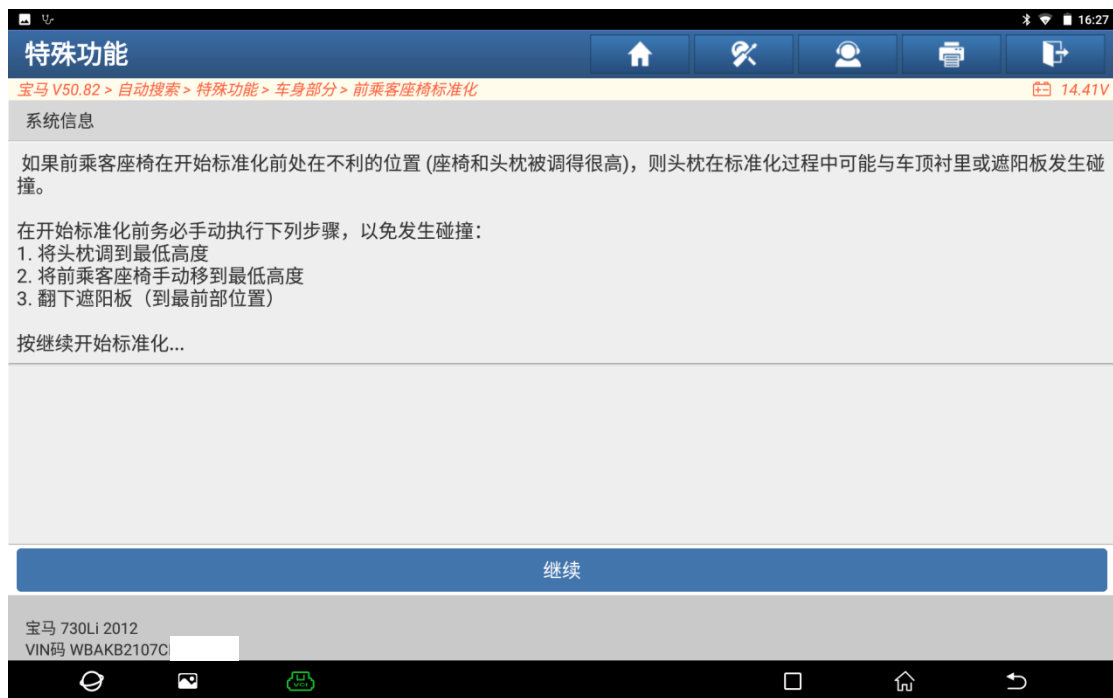
12. 阅读提示，满足提示条件，然后点“继续”（如下图）；

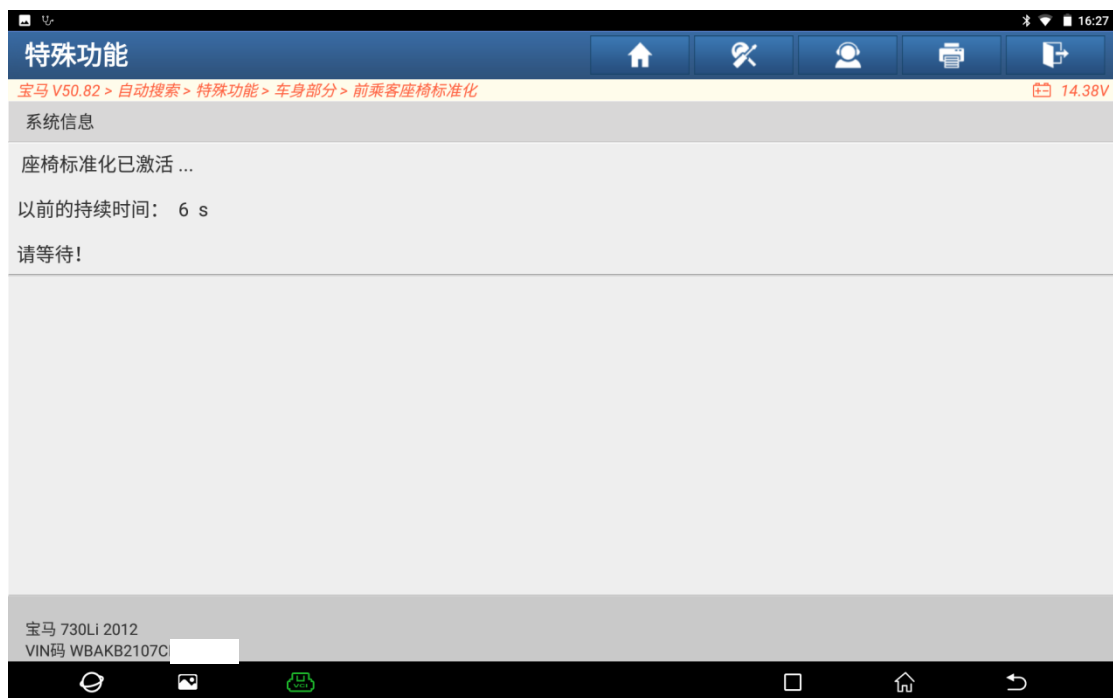
13. 提示“座椅标准化已激活”（如下图）；

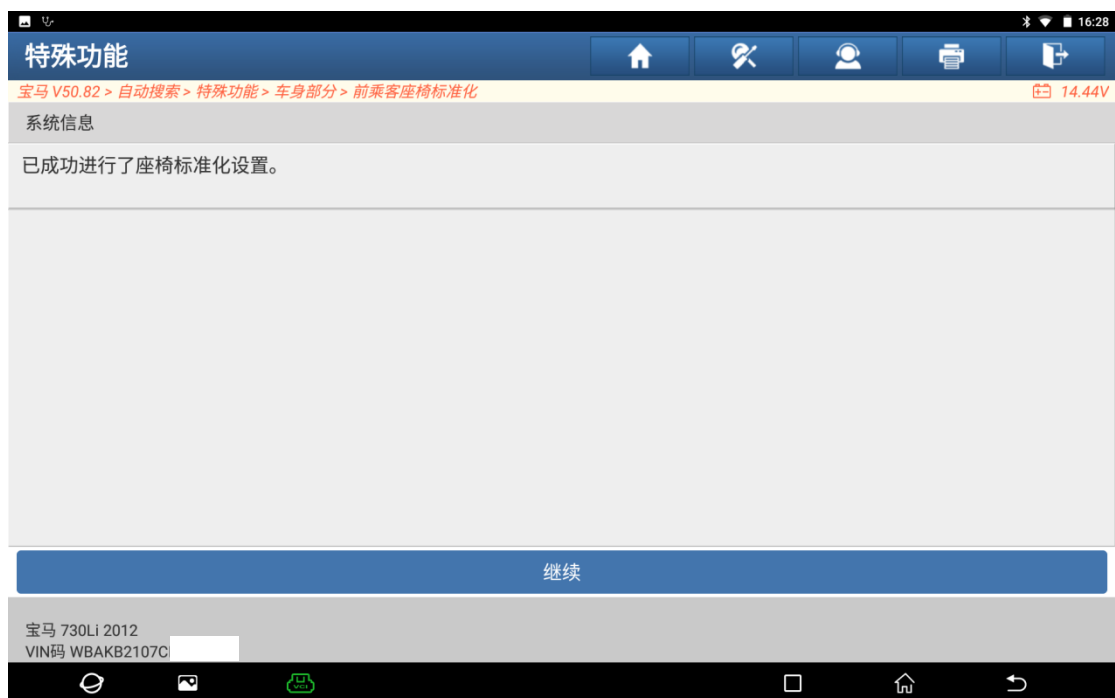
14. 提示【已成功进行了座椅标准化设置】，点“继续”（如下图）；

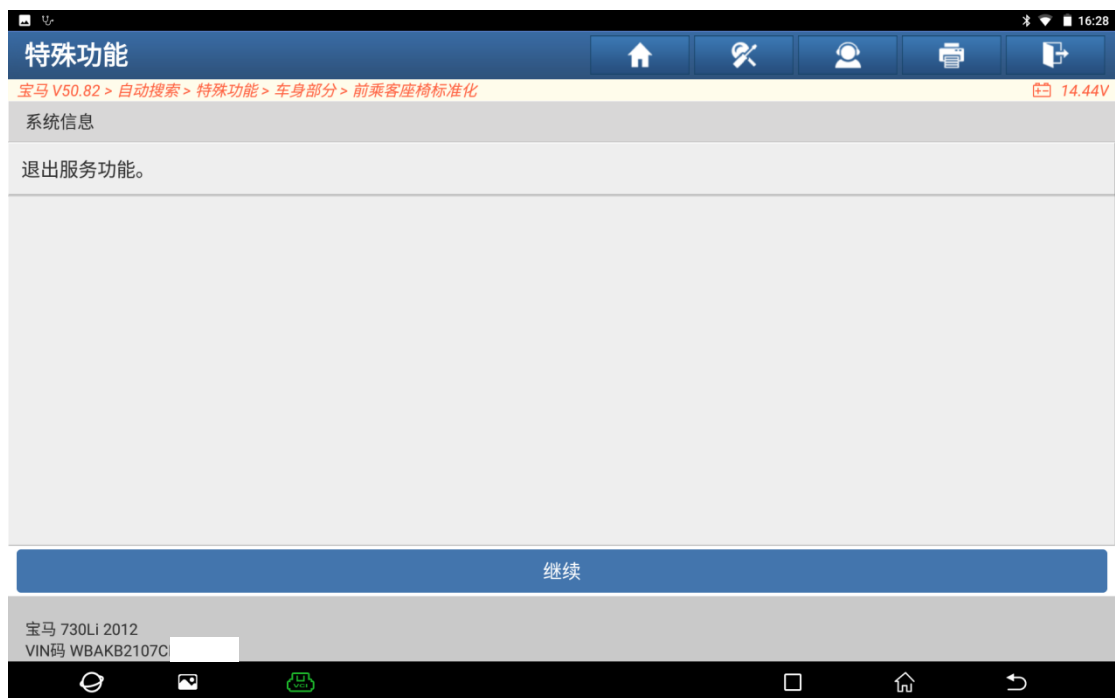
15. 点“继续”退出服务功能（如下图）；

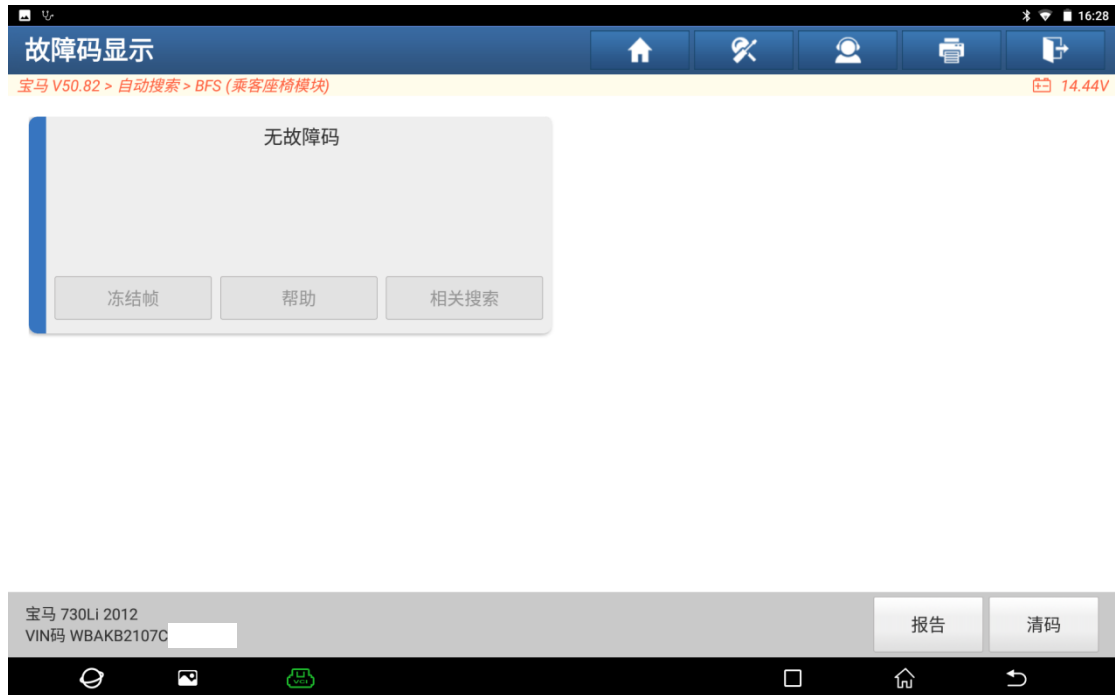
16. 进入“乘客座椅模块”，执行清码后再读码，显示“无故障码”，校准结束（如下图）。
