## 2018 年福特探险者更换蓄电池复位

2018 年福特探险者 车辆 VIN 码: 1FM5K8GT0JGC\*\*\*\*\*

**功能作用:** 更换新的蓄电池后, 需使用该功能对电瓶进行复位

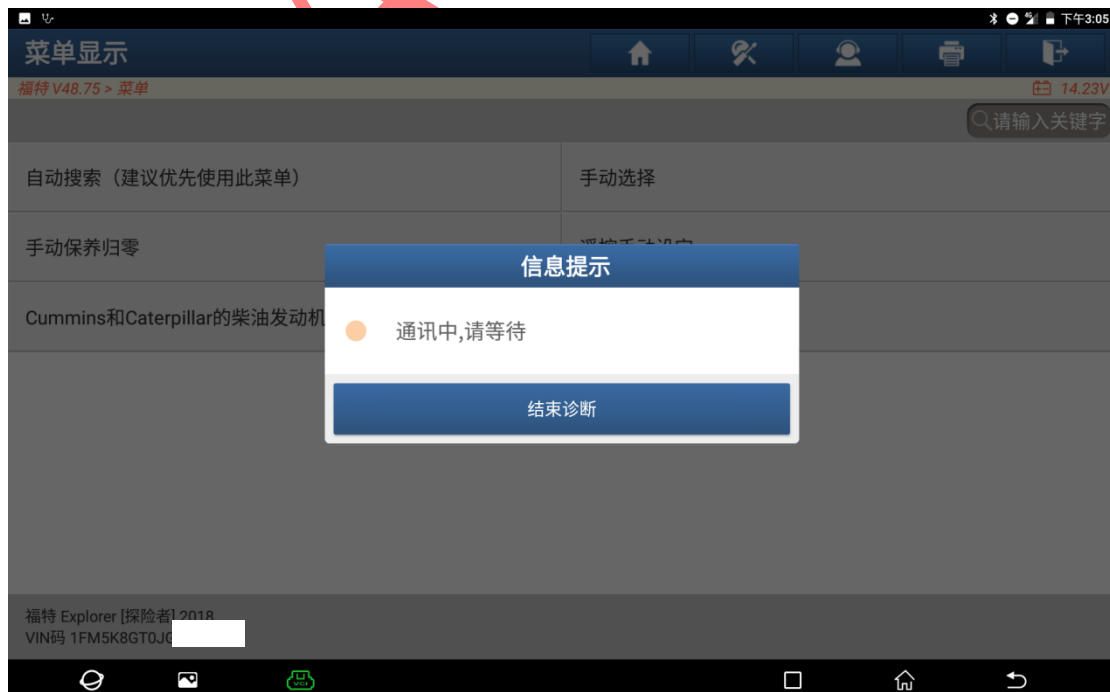
1. 选择【X431-PADV】设备, 选择【福特】车型, 连接进入后选择【自动搜索】(如下图);

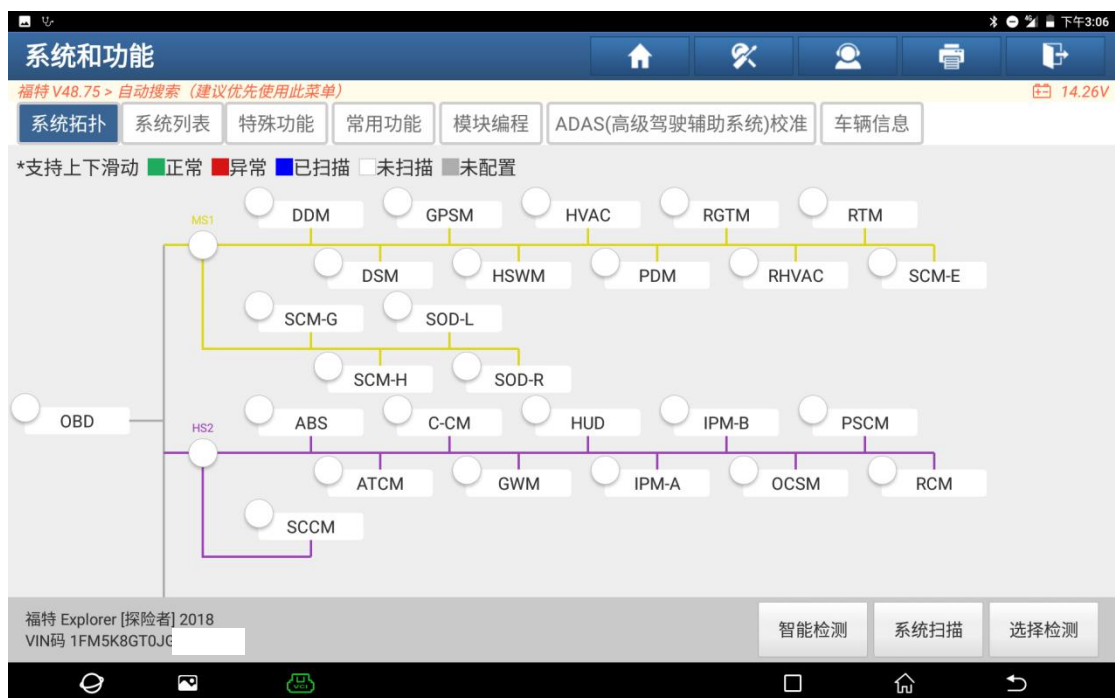
## 2. 选择【智能检测】扫描全车系统（如下图）：

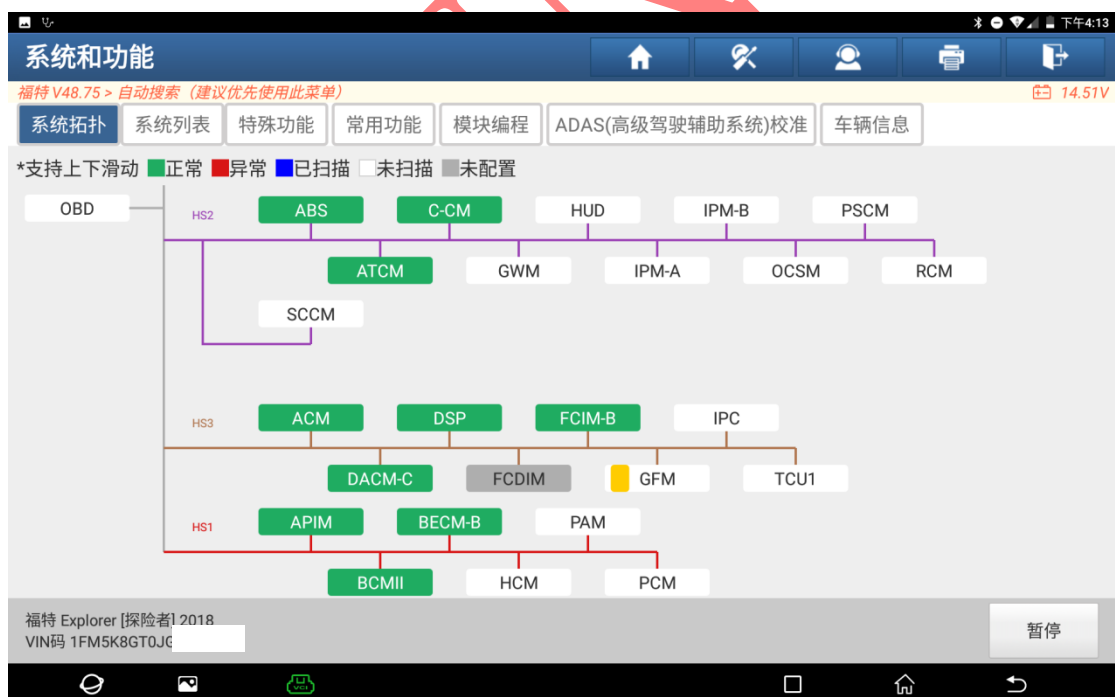
## 3. 选择上方的【特殊功能】，然后选择【车身】（如下图）：

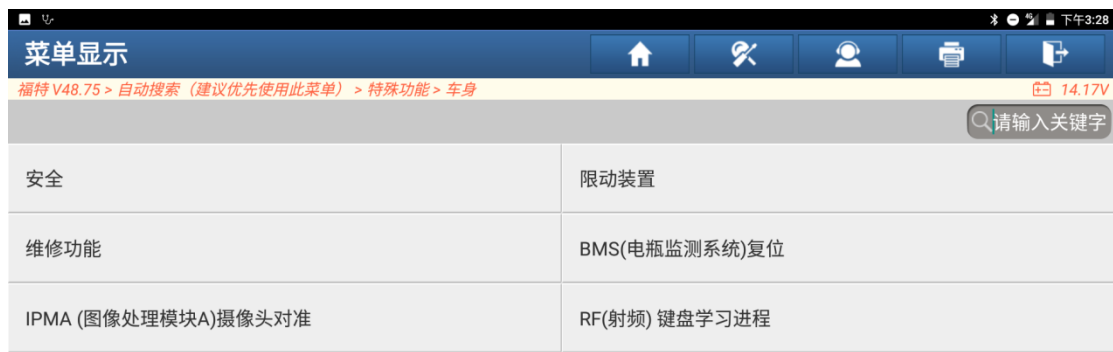
4. 选择【BMS（电瓶监测系统）复位】（如下图）；

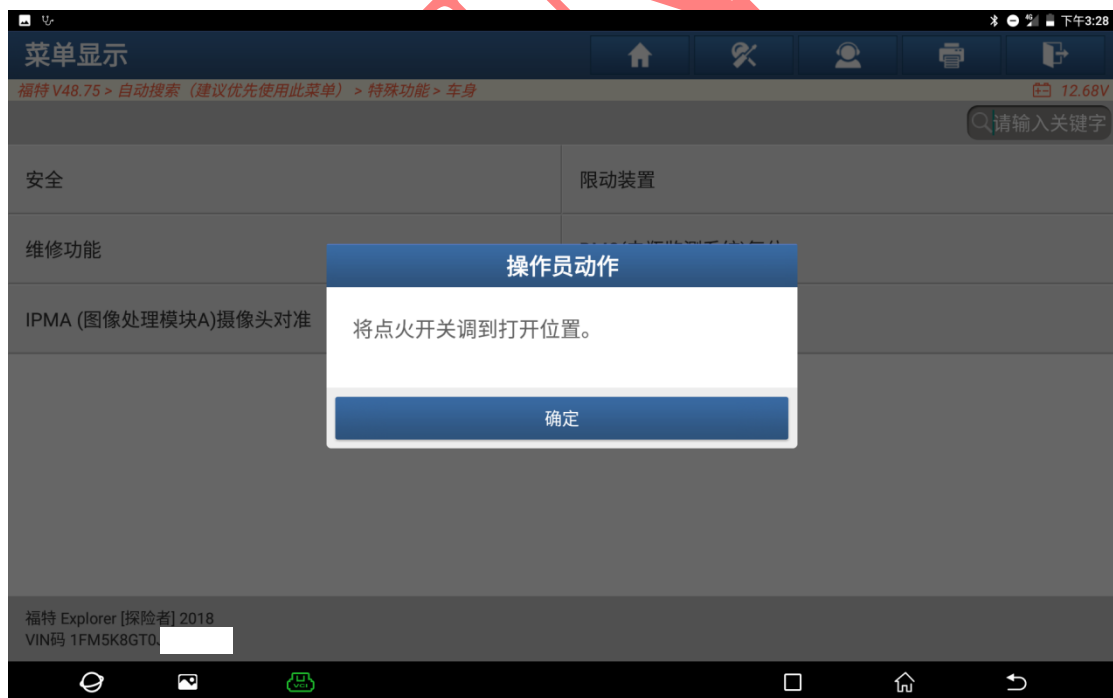
5. 提示“打开点火开关”，打开后点“确定”（如下图）；

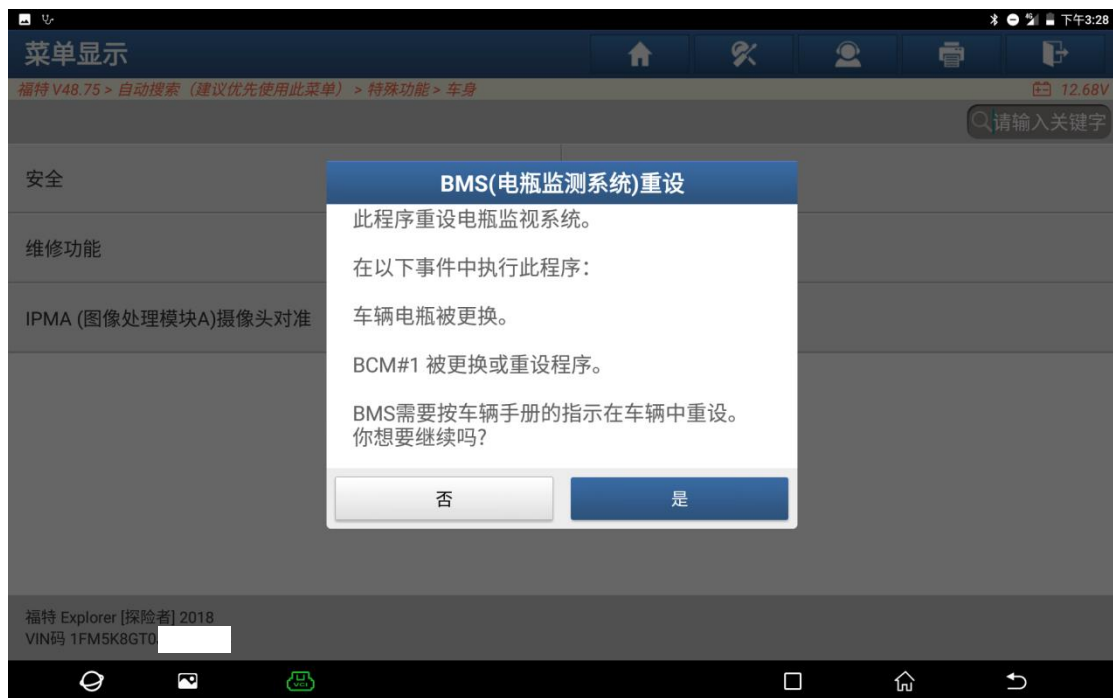
6. 阅读提示后点“是”；

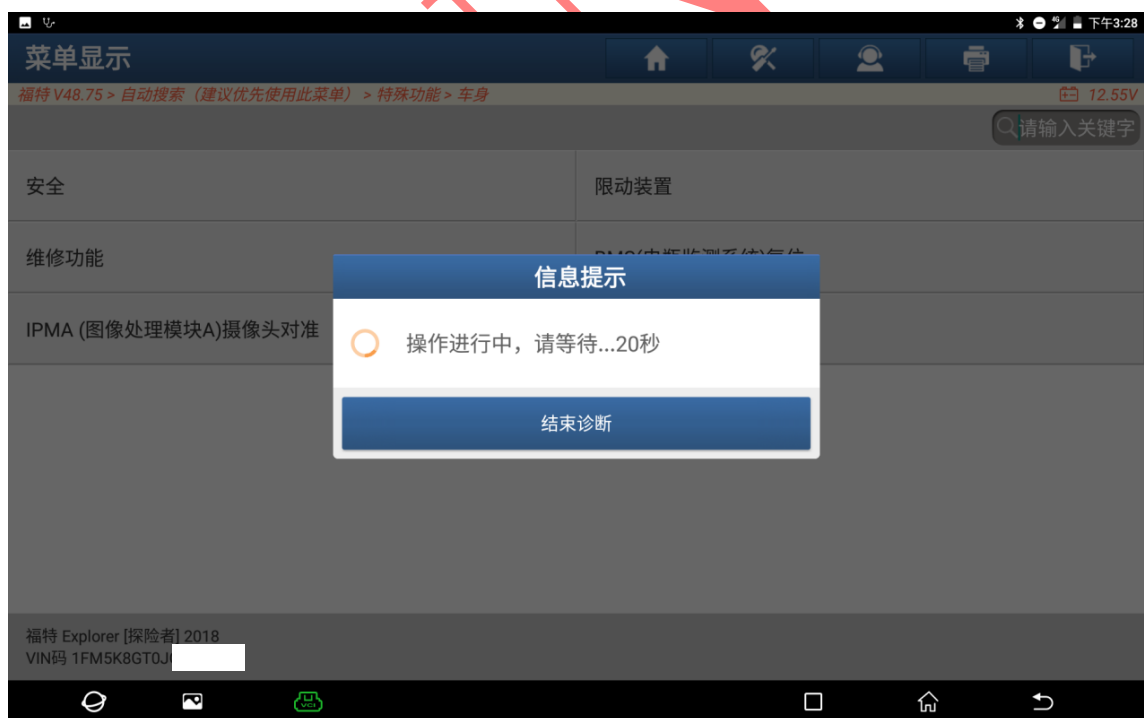
7. 提示“操作进行中，请等待 20S”（如下图）；

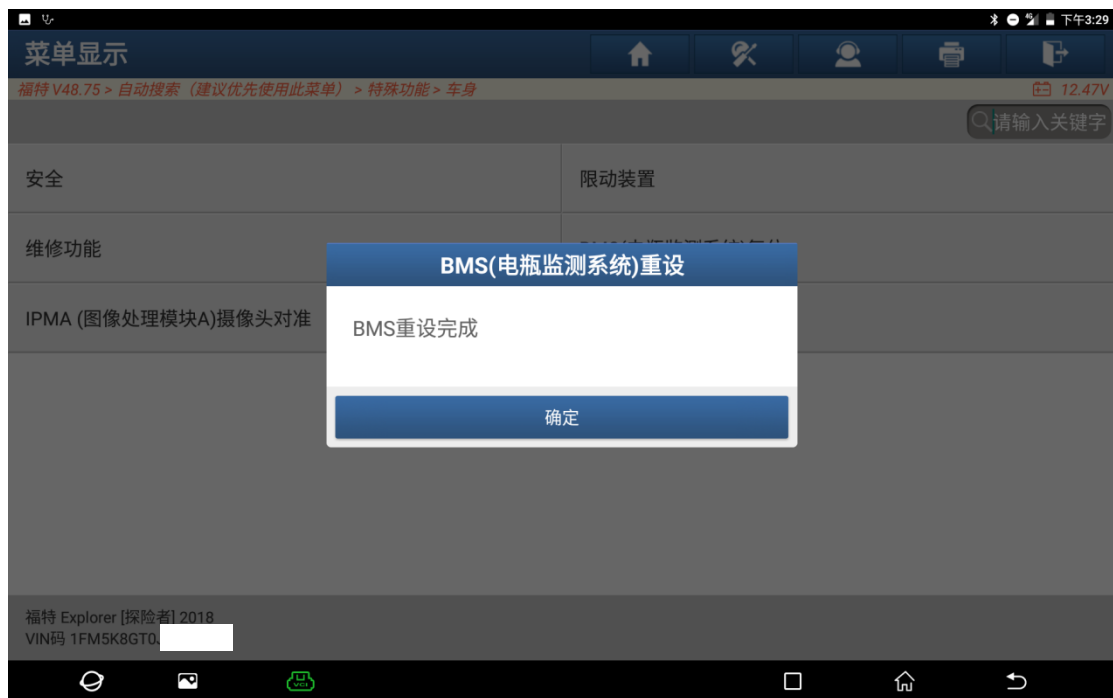
8. 提示“BMS 重设完成”，点“确定”（如下图）；

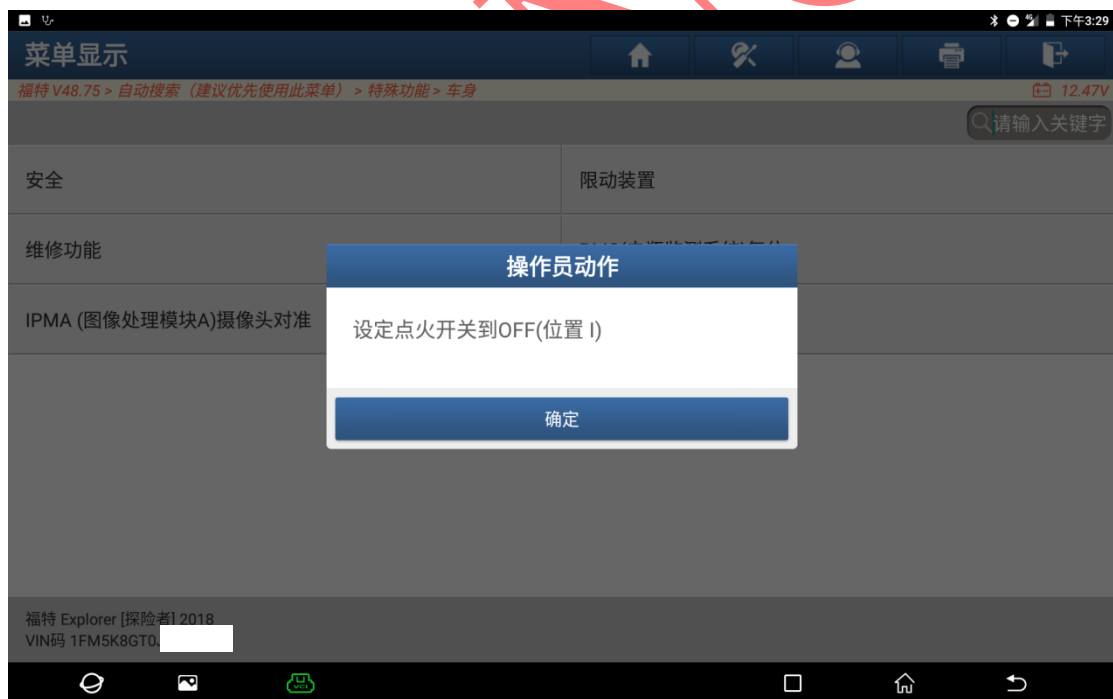
9. 提示“关闭点火开关”，关闭后点“确定”，复位结束（如下图）。
