2017 年奔驰 S320L 更换蓄电池复位

2017 年奔驰 S320L 车辆 VIN 码: WDDUG6CB1HA****

功能作用： 更换奔驰 S320L 尾箱的大蓄电池后，需使用该功能进行复位

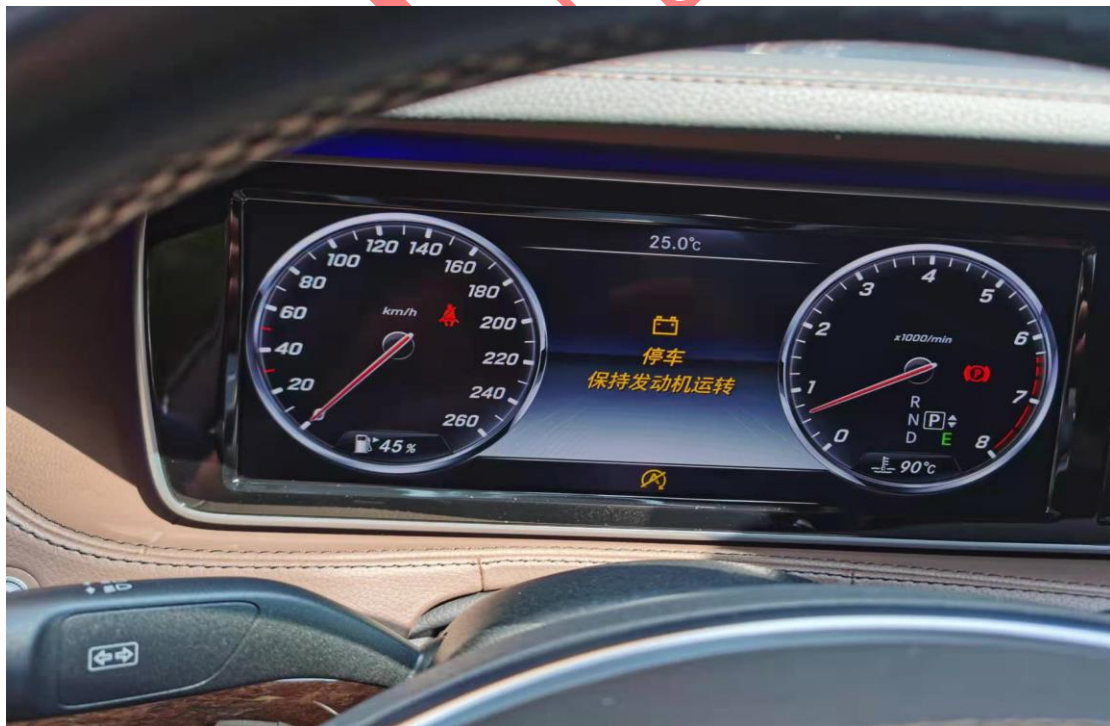
1. 2017 年奔驰 S320L，仪表亮电池故障灯，提示“保持发动机运转”（如下图）；

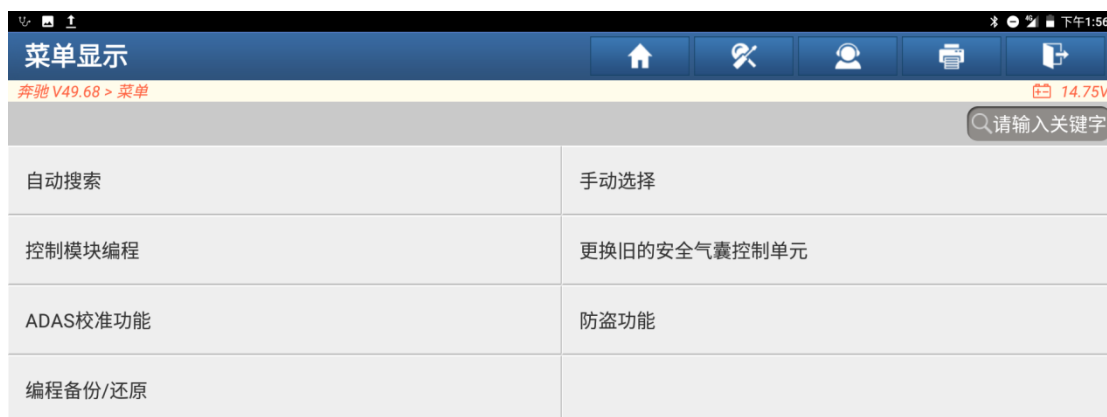
2. 选择【X431-PADV】设备，连接进入后，选择【自动搜索】（如下图）；

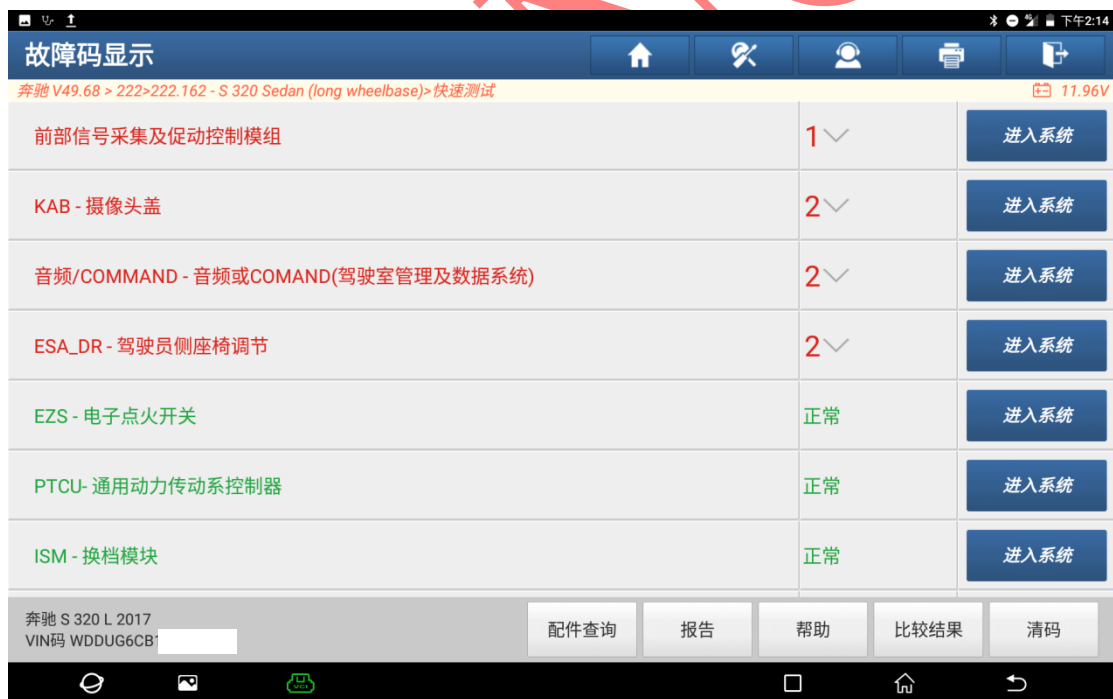
5. 选择【前部信号采集及促动模组】(如下图);

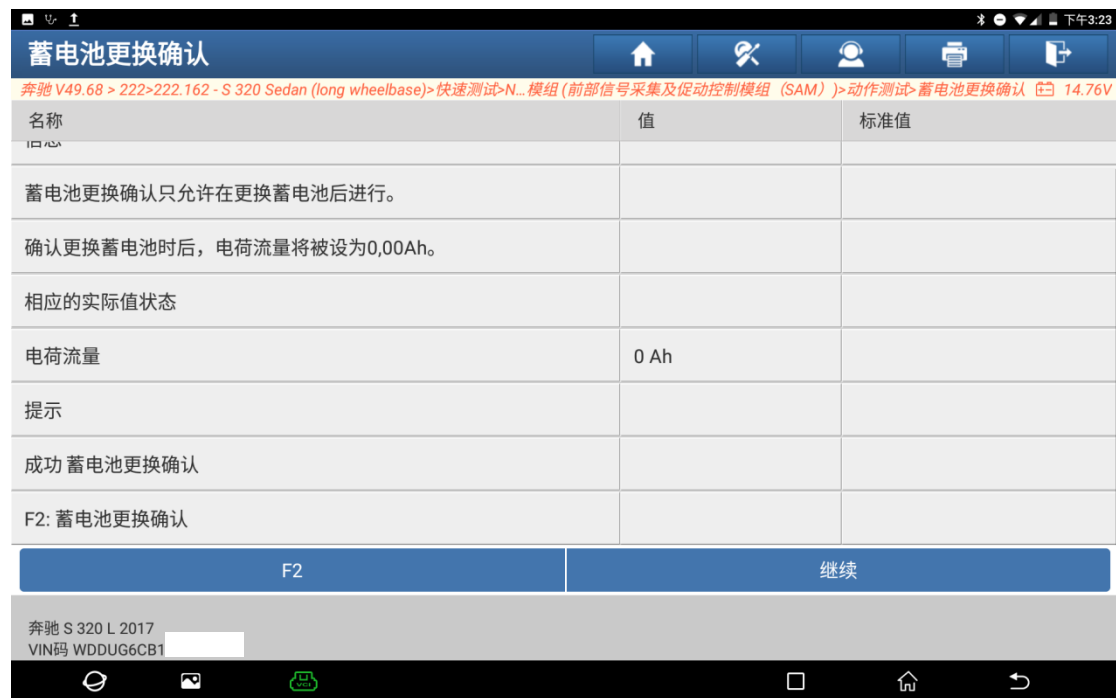
10. 复位完成后，电荷流量数值变为“0%”，点“继续”（如下图）；

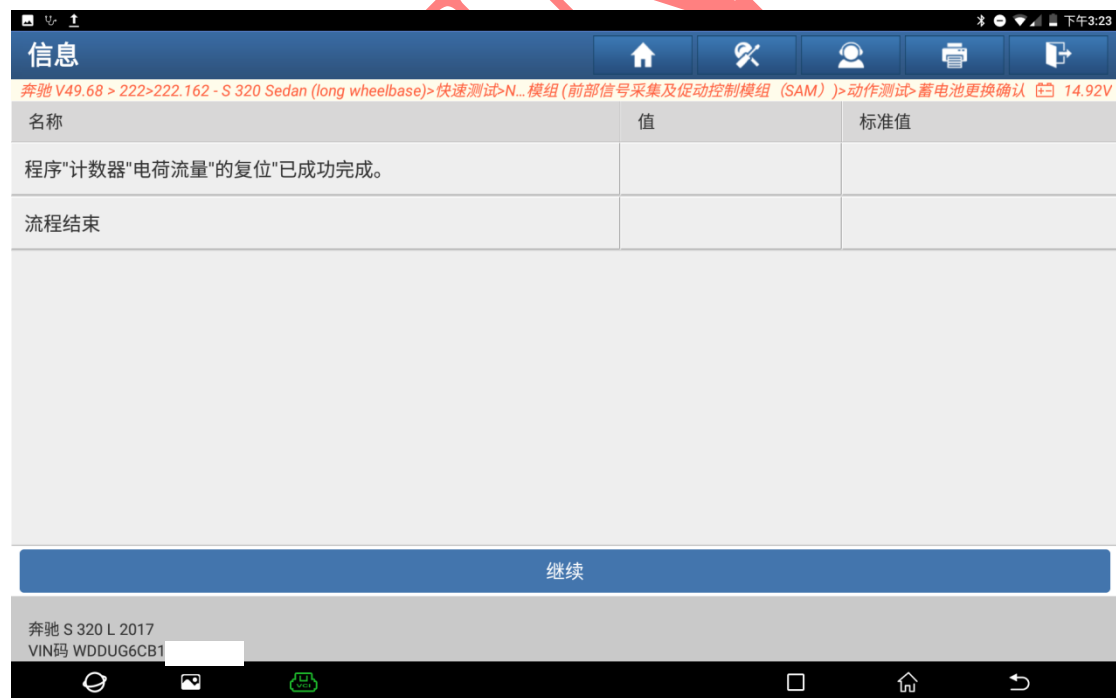
11. 提示“复位成功完成”（如下图）；

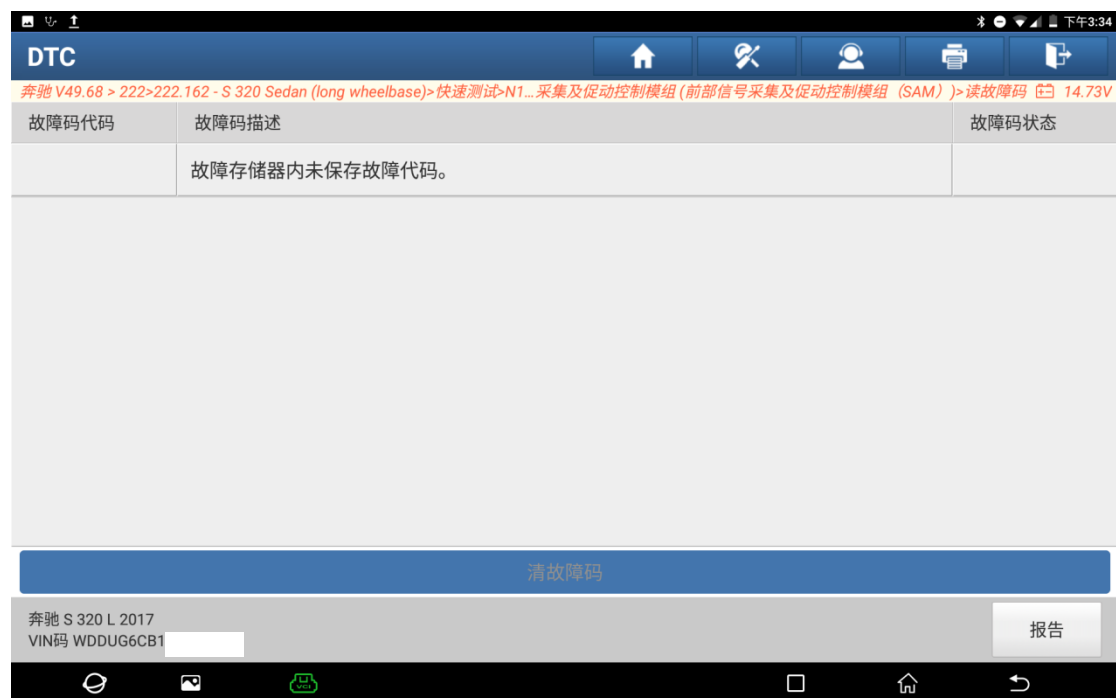
12. 执行清码后，重新读码，显示正常无码（如下图）；

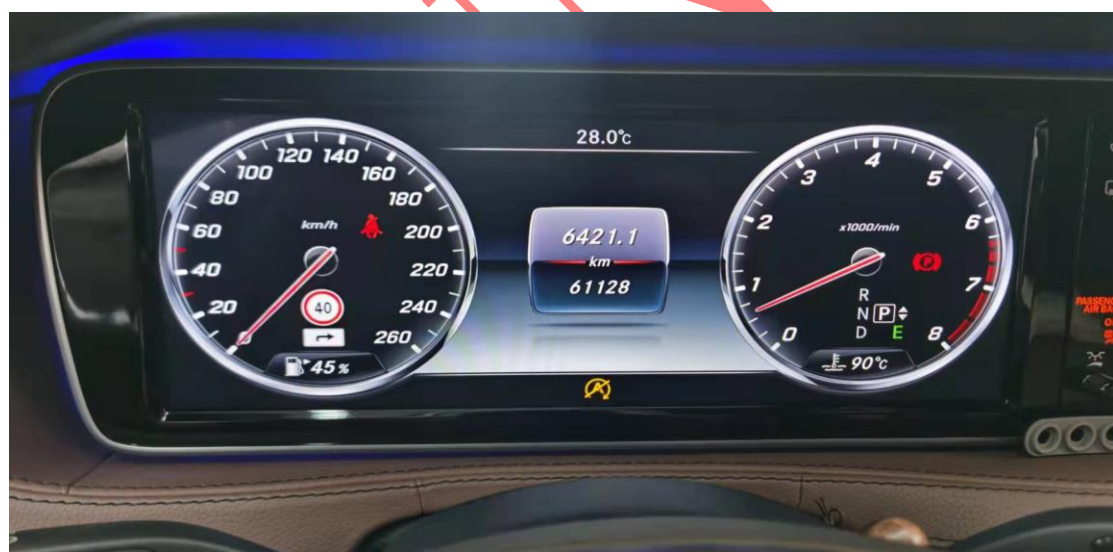
13. 查看仪表，故障灯消失，车辆恢复正常（如下图）。
