奔驰 C200 天窗校准方法

支持产品： 元征全系列综合诊断设备

实测车型： 2008 款奔驰 C200

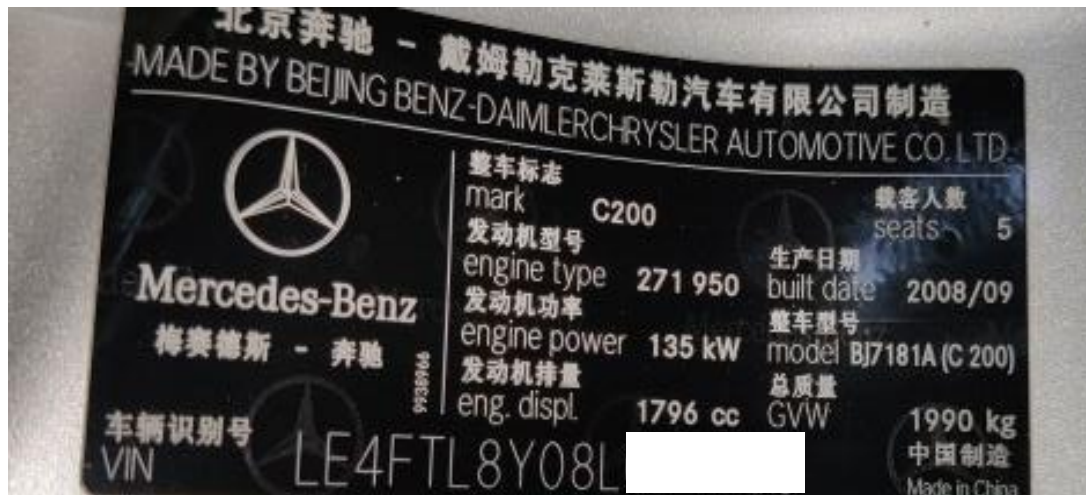
1. 一台 2008 款奔驰 C200. 客户反映天窗不能正常开启

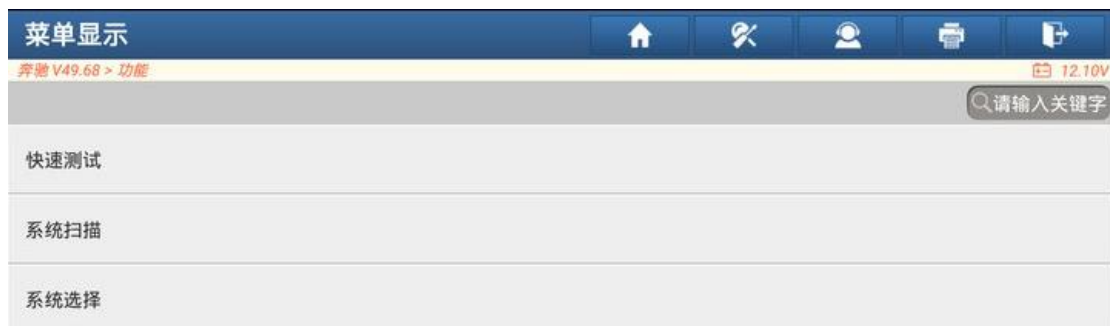
2. 用 X-431 PAD III 进入奔驰诊断软件，点击【系统选择】:

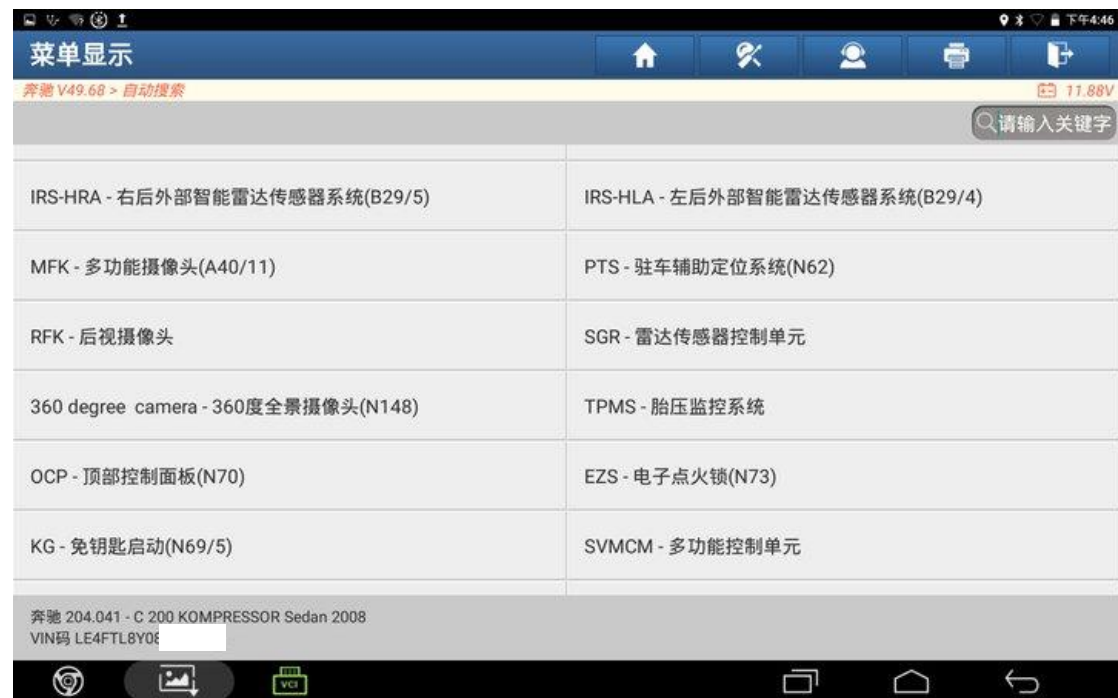
3. 点击【OCP-顶部控制面板 (N70)】:

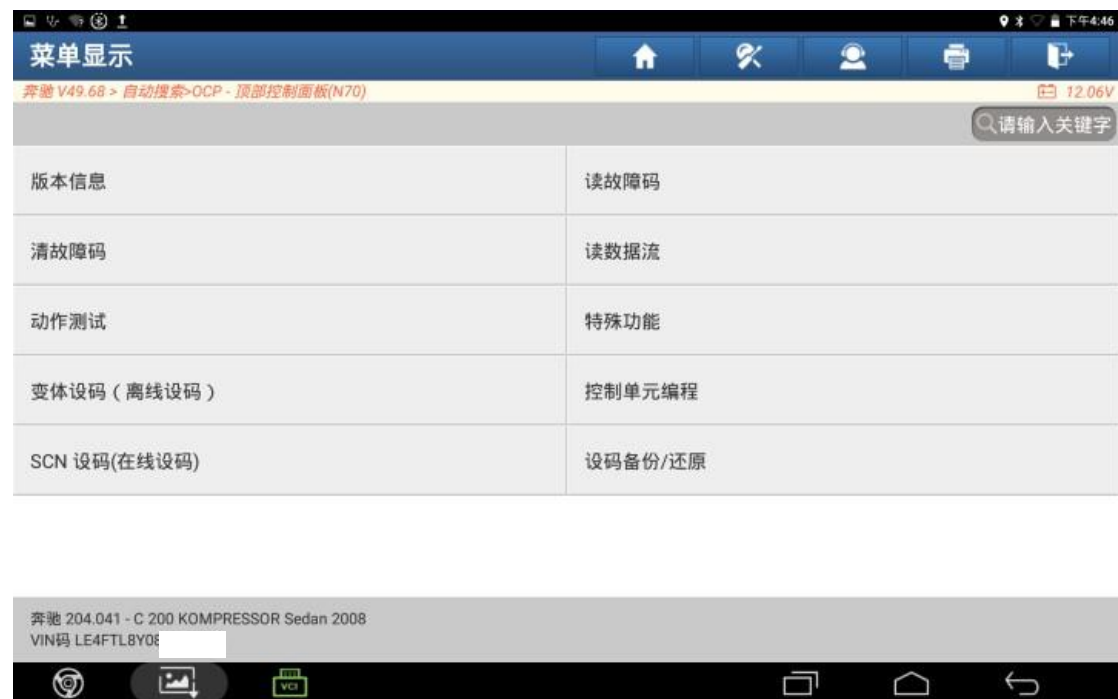
4. 点击【读故障码】:

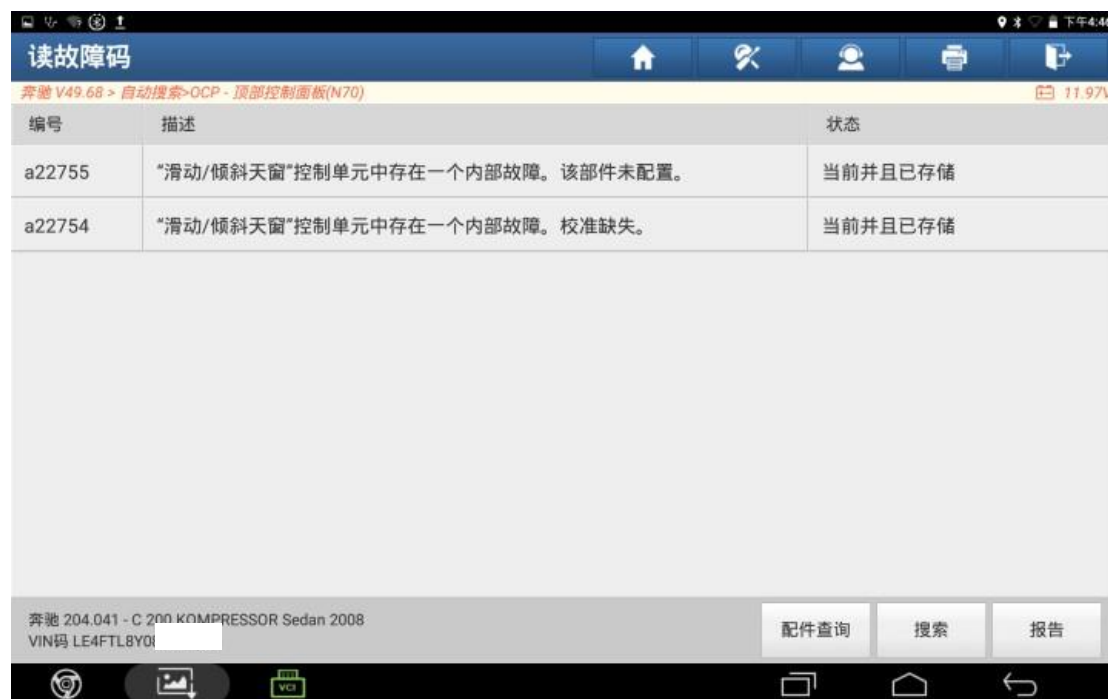
5. 顶部控制模块有两个故障码，故障码状态为【当前】，故障码无法清除，点击右下角报告保存故障码。

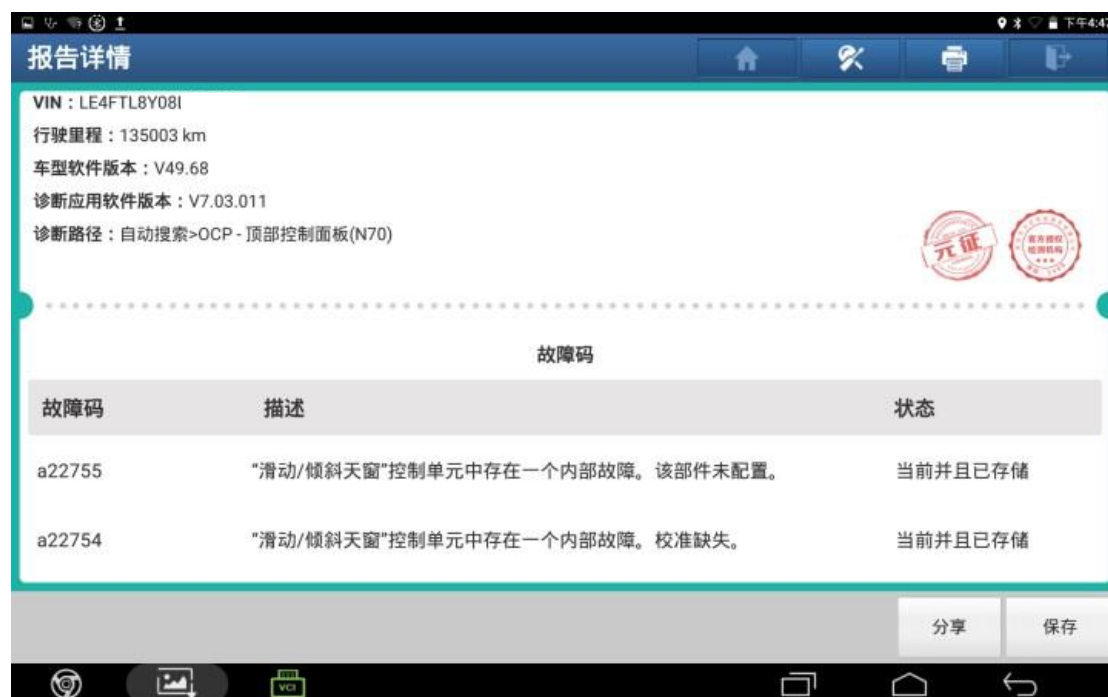
6. 根据故障码分析，需要对天窗进行校准

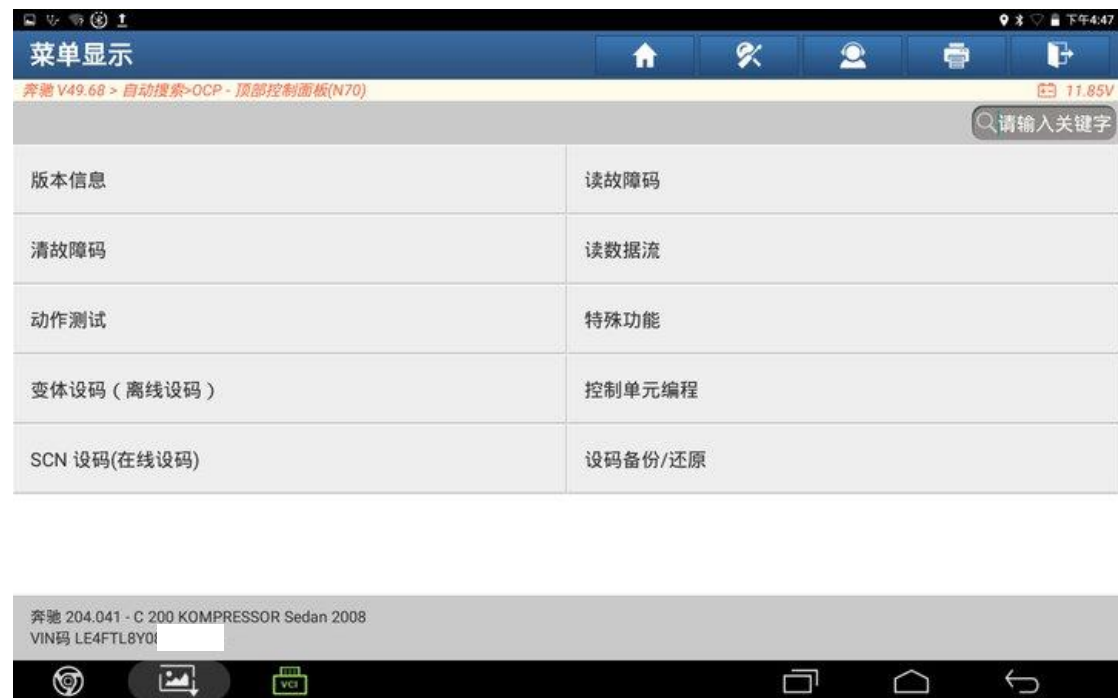
7. 返回系统界面，点击【特殊功能】:

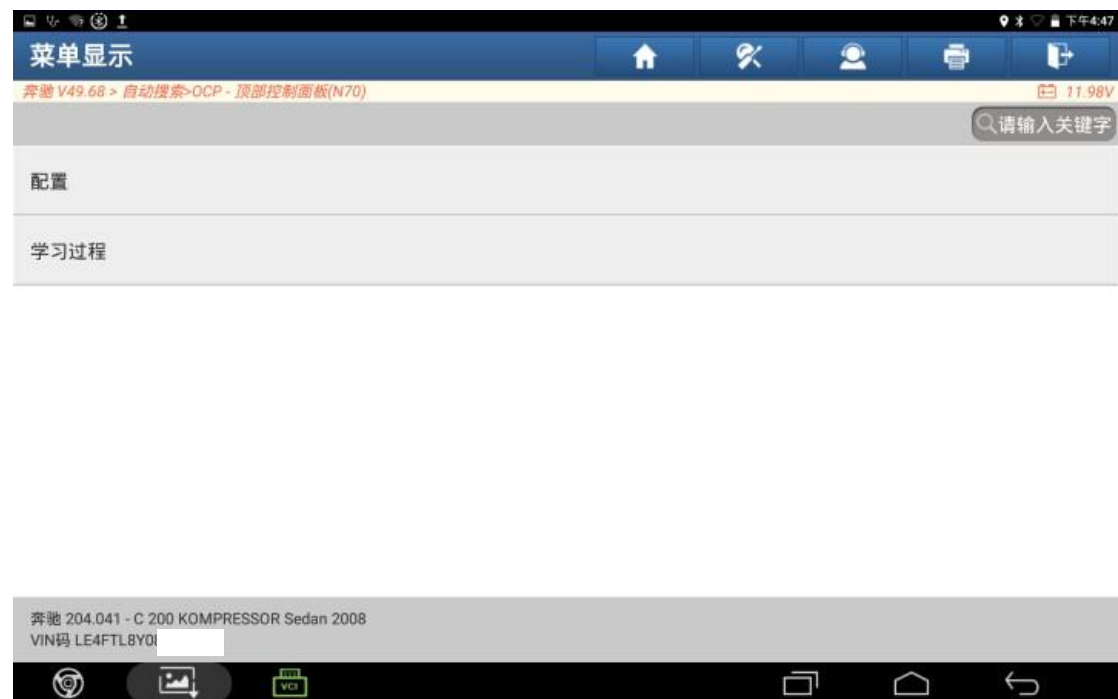
8. 点击【学习过程】:

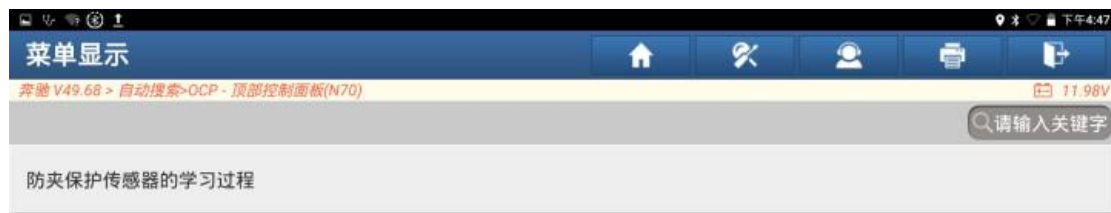
9. 点击【防夹保护传感器的学习过程】:

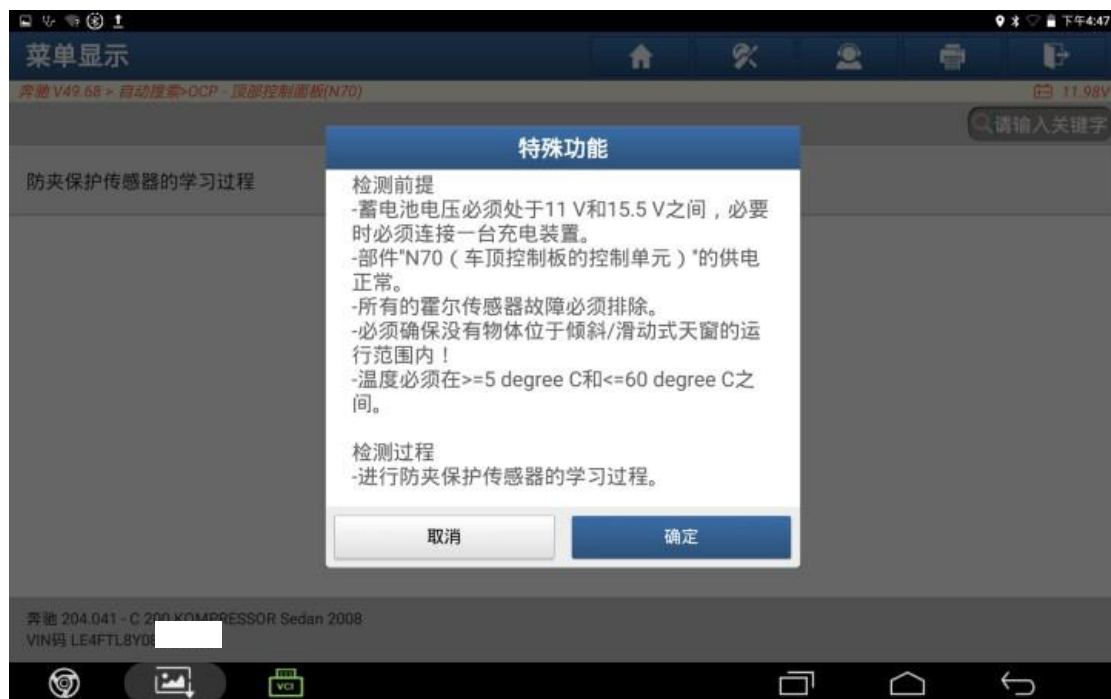
10. 点击“确定”:

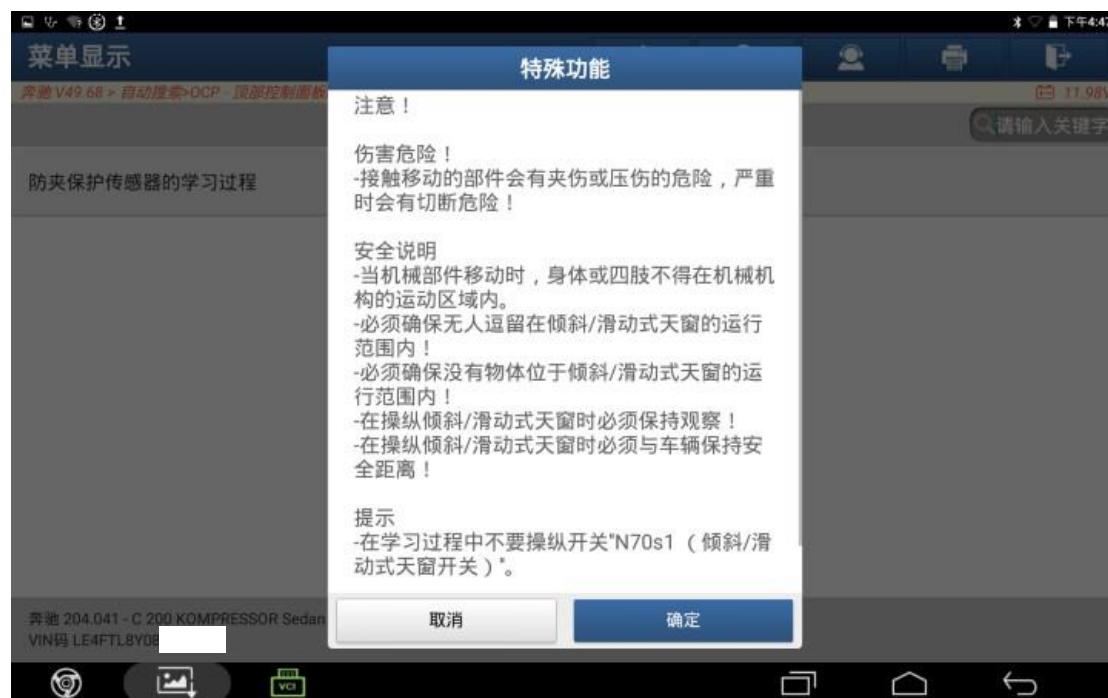
11. 点击“确定”，天窗会自动打开/关闭一个行程；

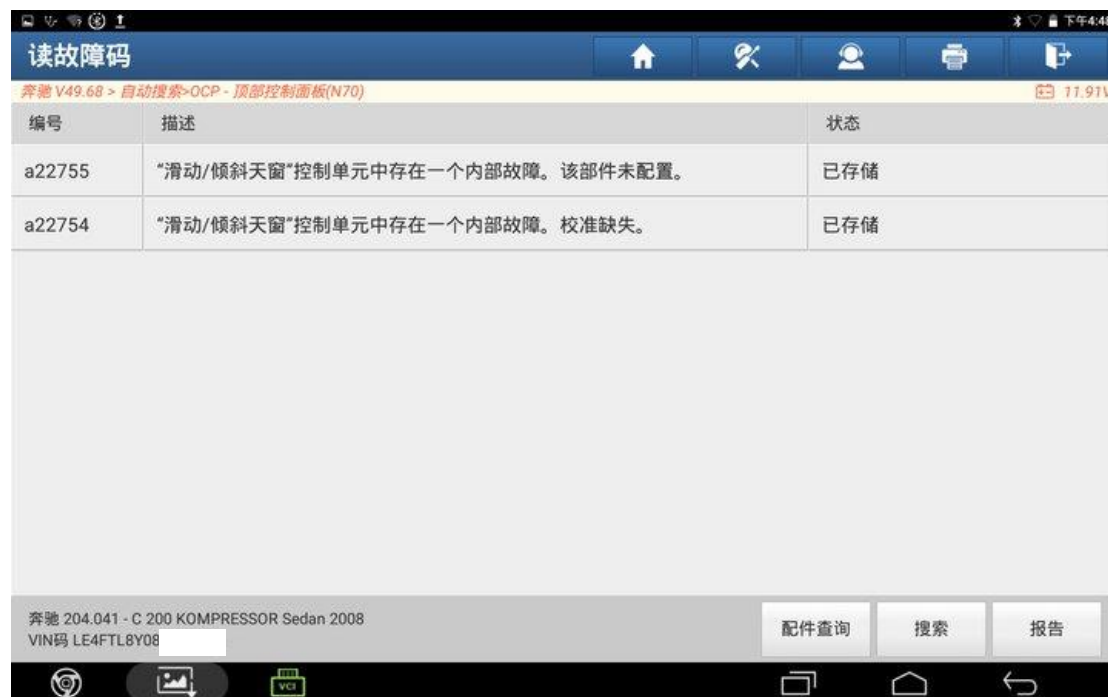
12. 返回读取故障码，故障码状态显示为【已存储】；

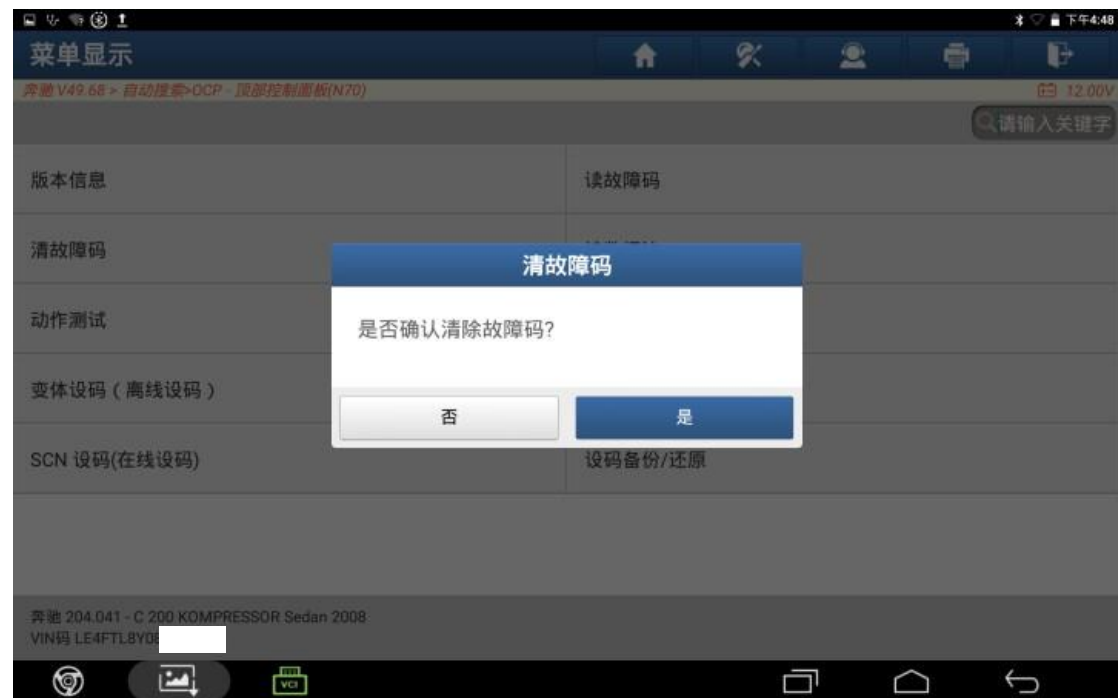
13. 返回点击清除故障码；

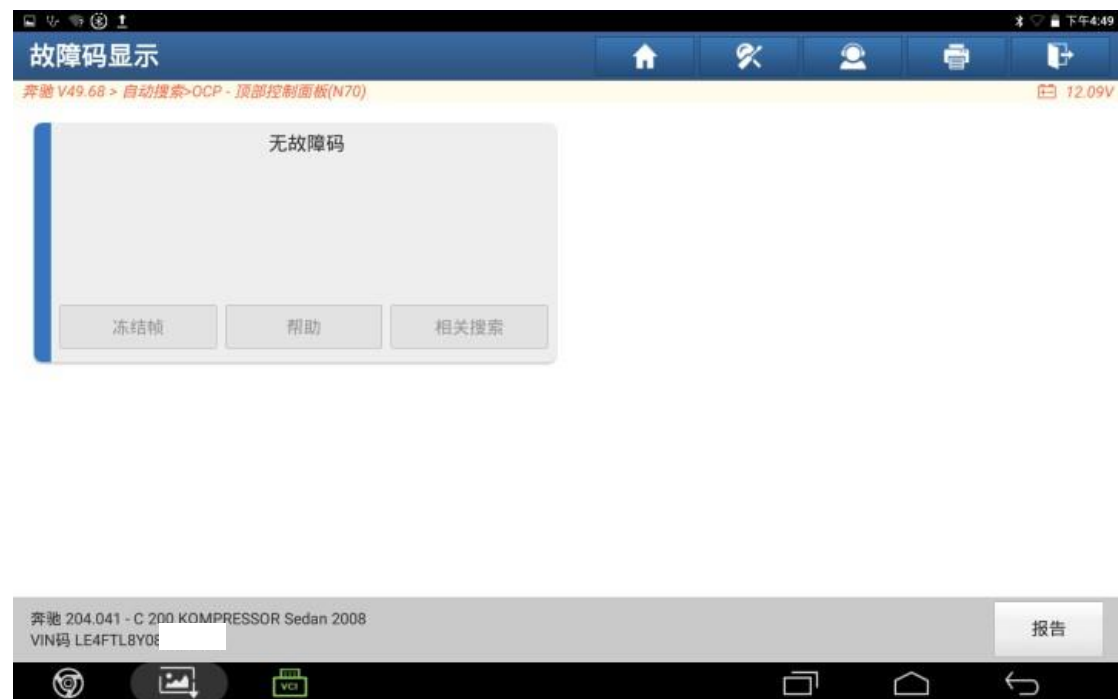
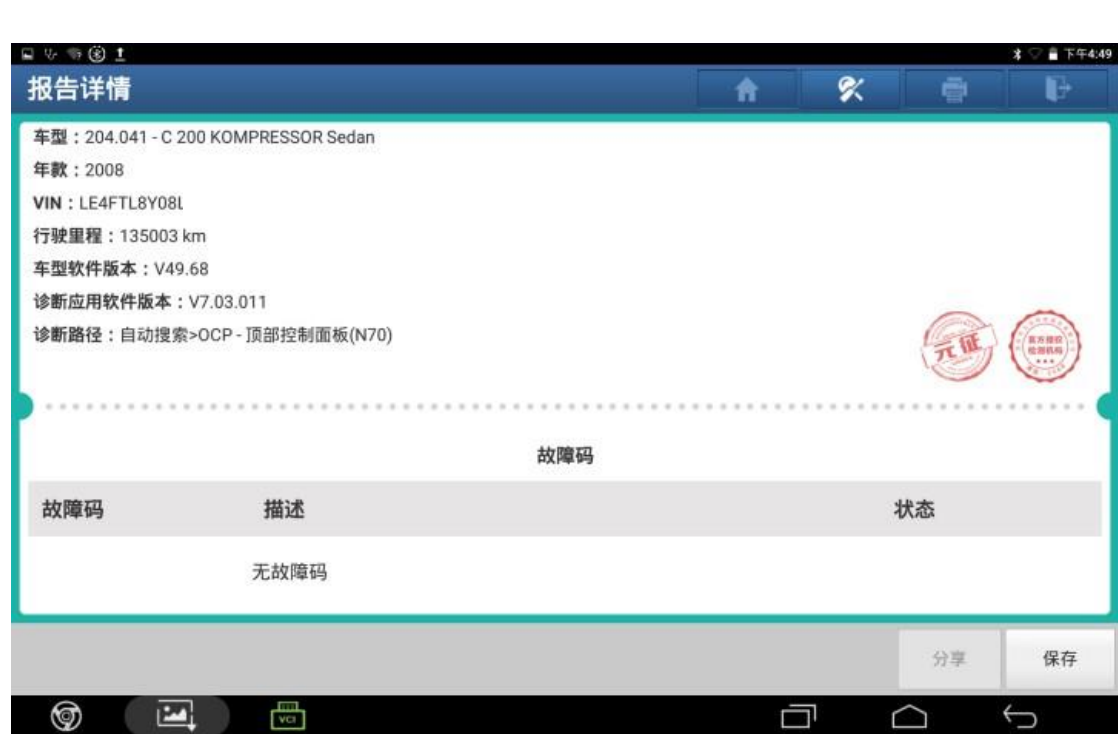
14. 故障码清除成功故障排除；
