2014 年保时捷卡宴柴油微粒过滤器再生

2014 年保时捷卡宴 车辆 VIN 码: WP1AF2A23ELA*****

功能作用: 2014 年款柴油版保时捷卡宴, 仪表报“柴油微粒过滤器”故障, 维修完成后可以通过该功能执行柴油微粒过滤器再生, 以便于消除故障灯

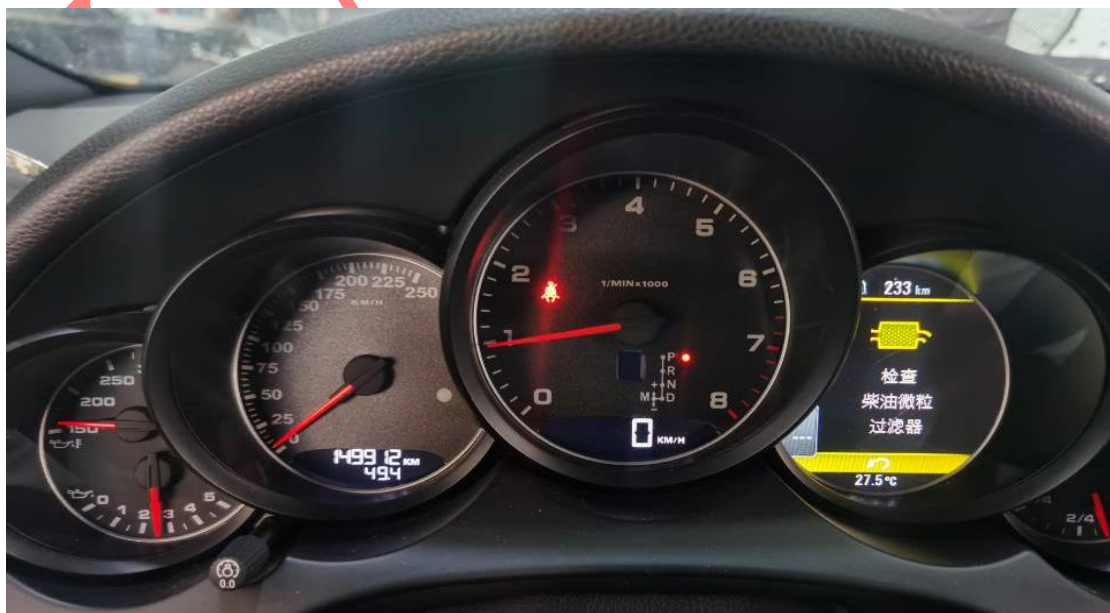
1. 2014 年保时捷卡宴, 仪表报“柴油微粒过滤器”故障 (如下图);

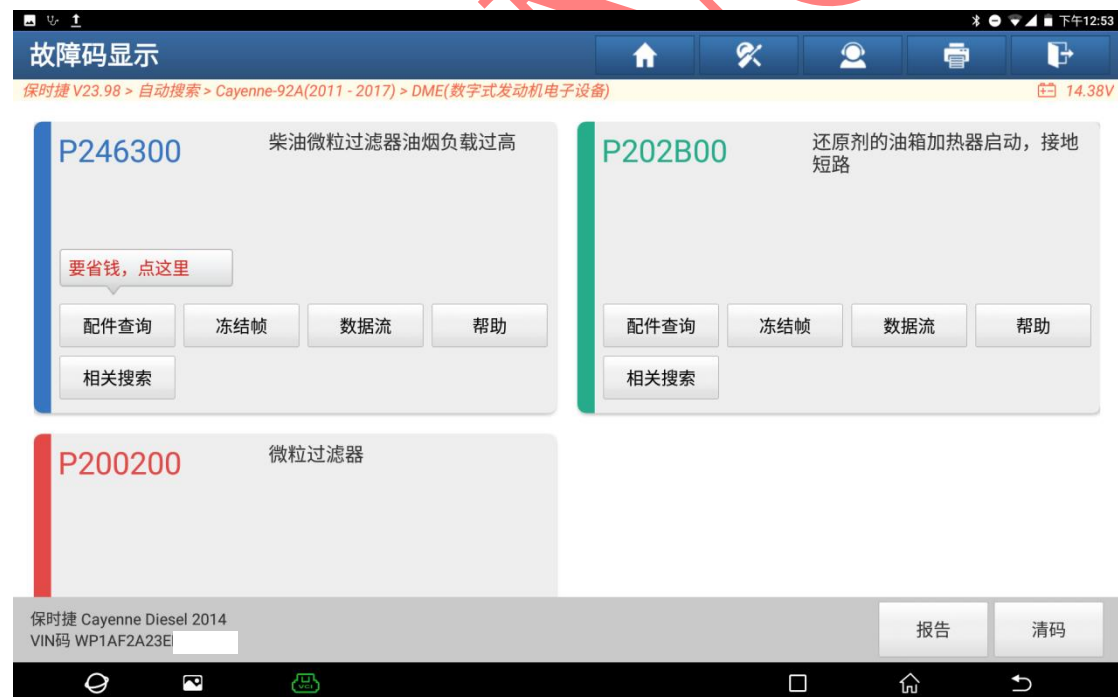
5. 进入后读取到如下故障码，并且该故障码无法清除（如下图）；

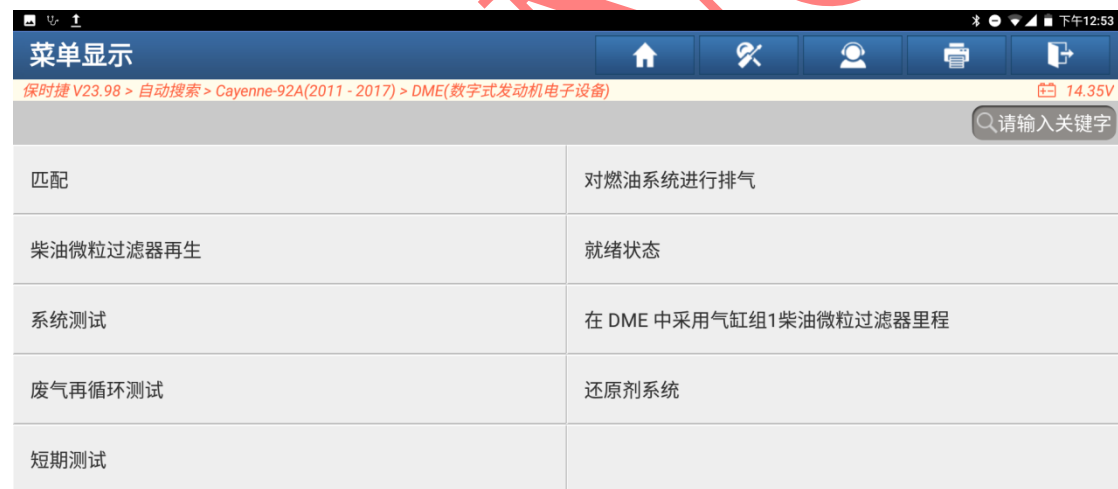
7. 选择【柴油微粒过滤器再生】(如下图);

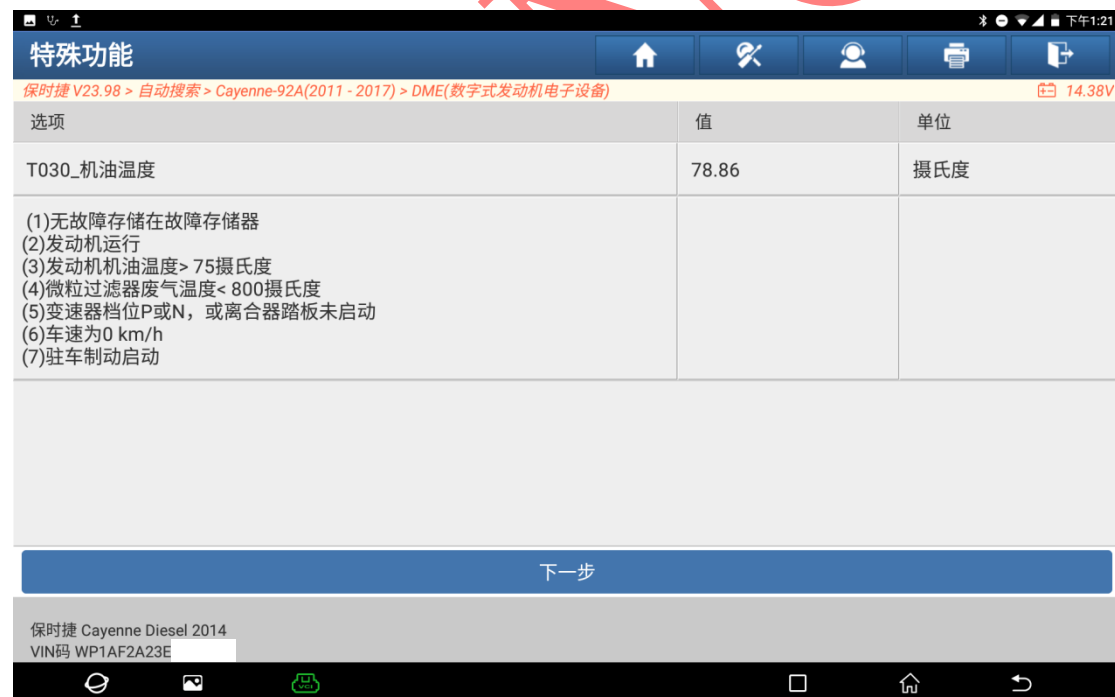
13. 阅读提示条件，满足条件后点“下一步”（如下图）；

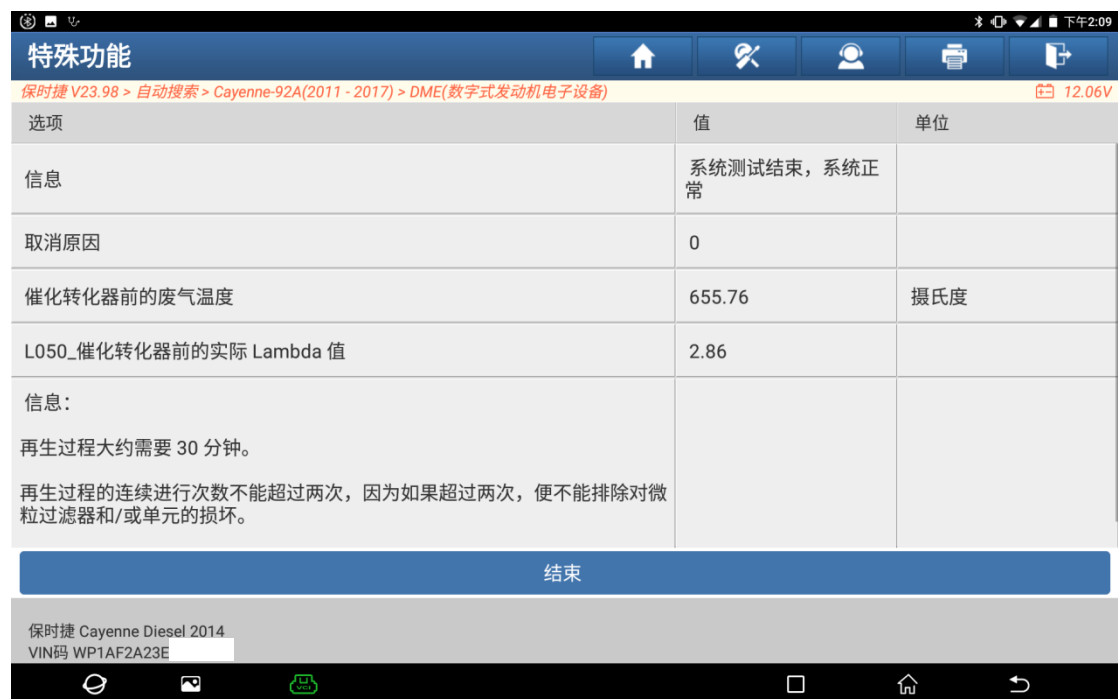
16. 信息提示“系统测试结束，系统正常”，此时松开制动踏板和油门踏板，然后点“结束”（如下图）；

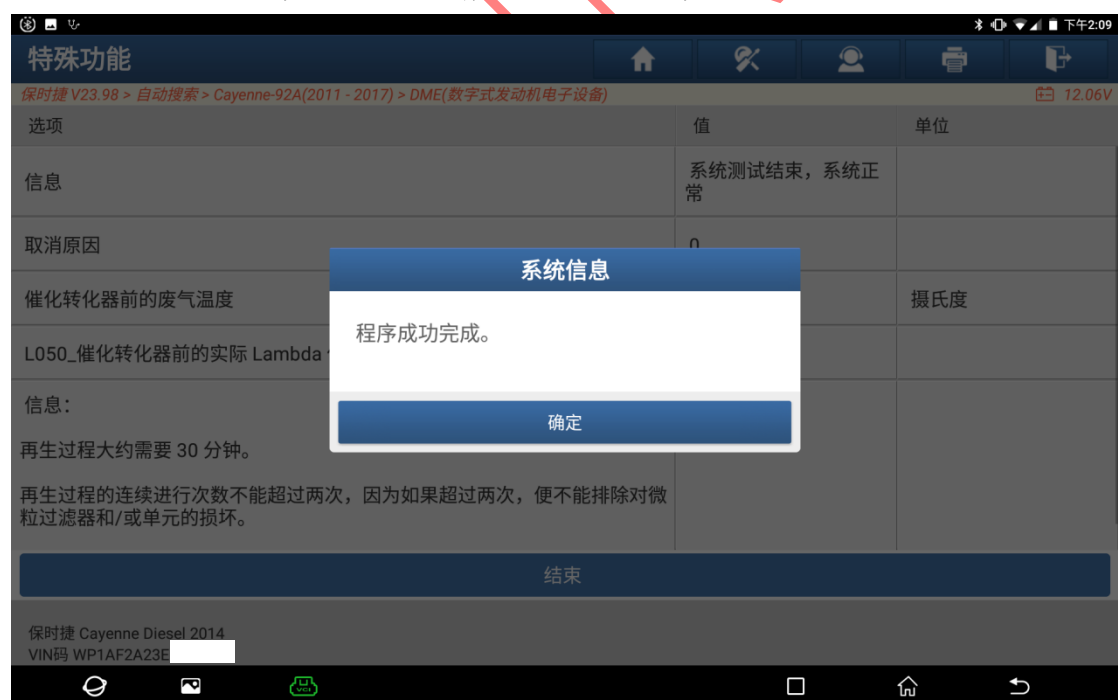
17. 提示“程序成功完成”，柴油微粒过滤器再生完成，点“确定”（如下图）；

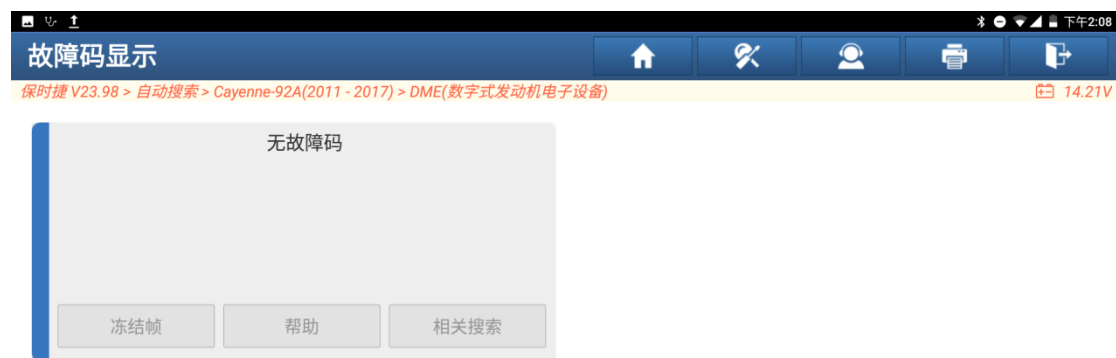
18. 执行一遍清码，故障码消失，系统显示正常（如下图）

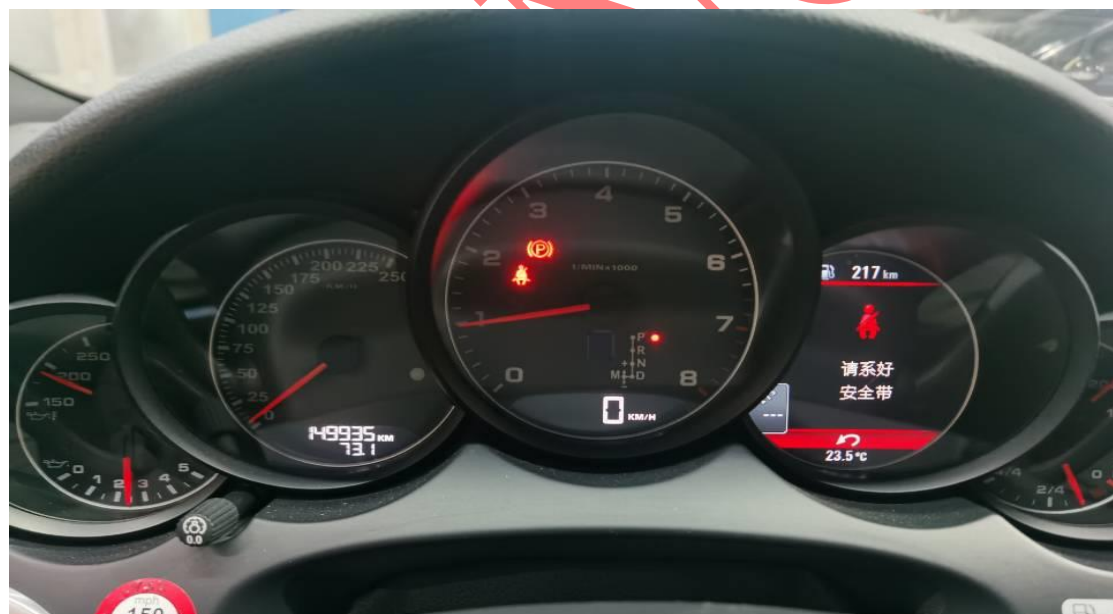
19. 查看仪表，故障灯消失，车辆恢复正常（如下图）。
