宝马 740 HSR 试运行

功能说明： 宝马 740 更换 HSR 控制模块，HSR 系统有故障码，480393 后桥侧向偏离调节：进行试运行。需要执行“HSR 试运行”这个特殊功能；

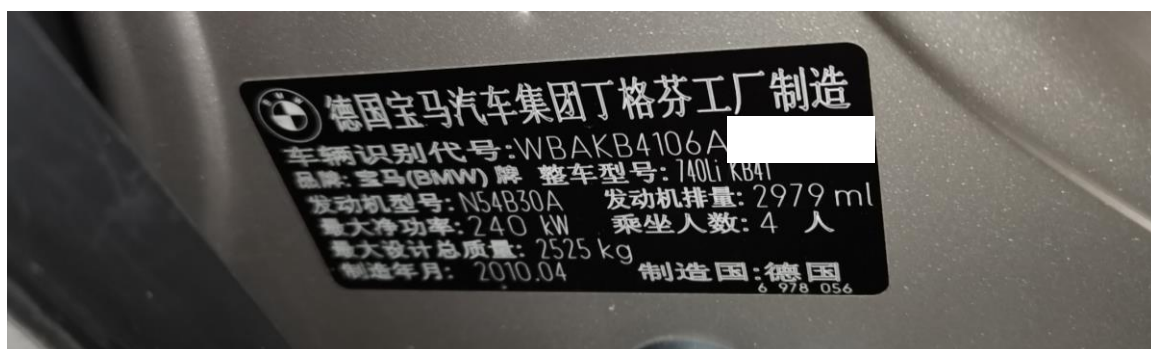
测试车辆： VIN：WBAKB4106AC42****（如下图）；

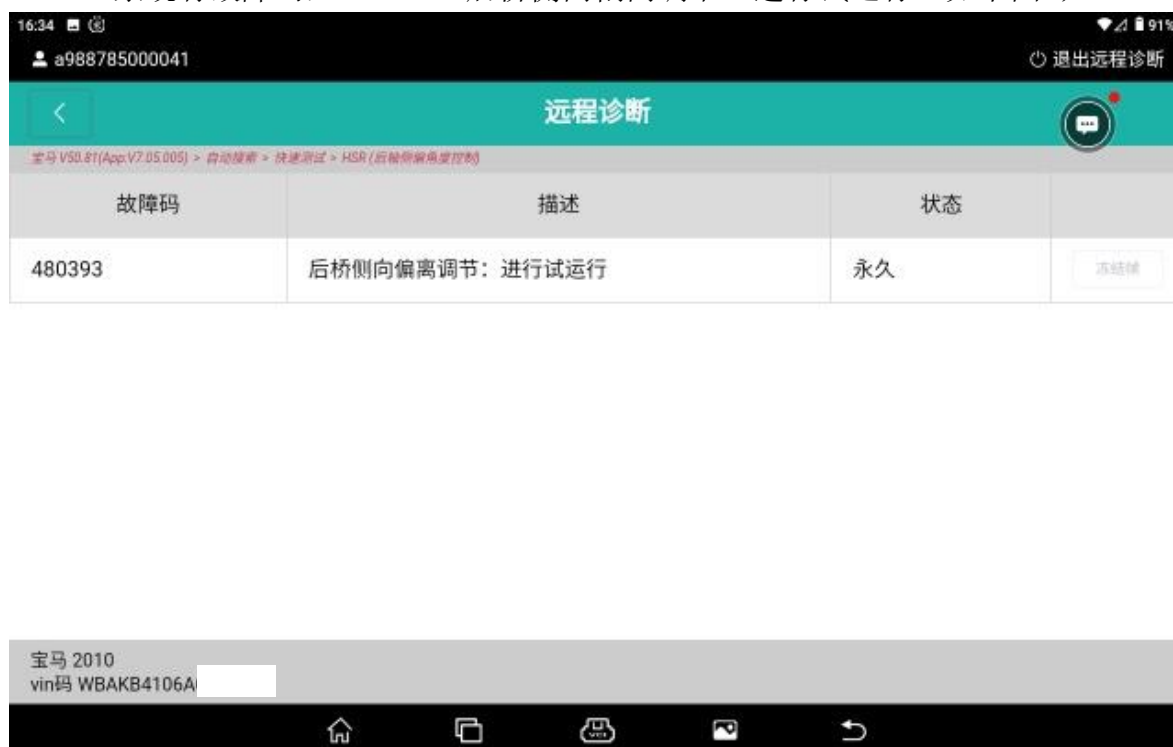
图 1

1. HSR 系统有故障码，480393 后桥侧向偏离调节：进行试运行（如下图）；

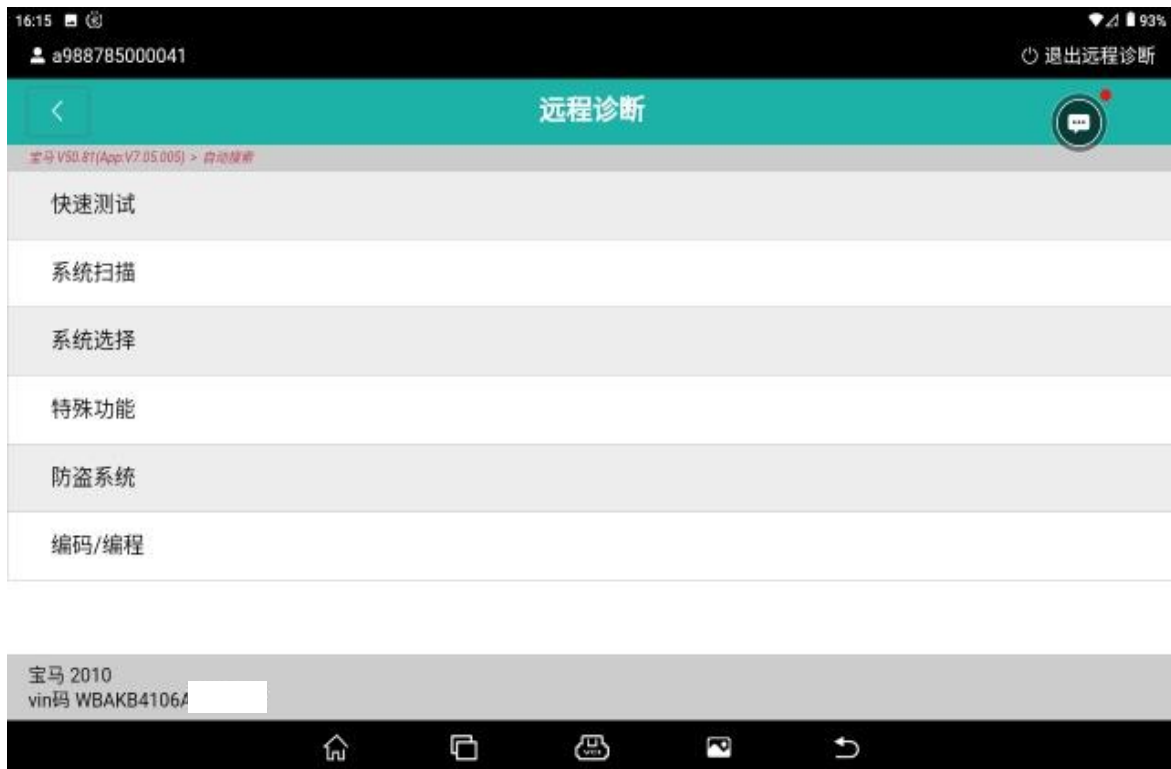
图 2

2. 选择【特殊功能】(如下图);

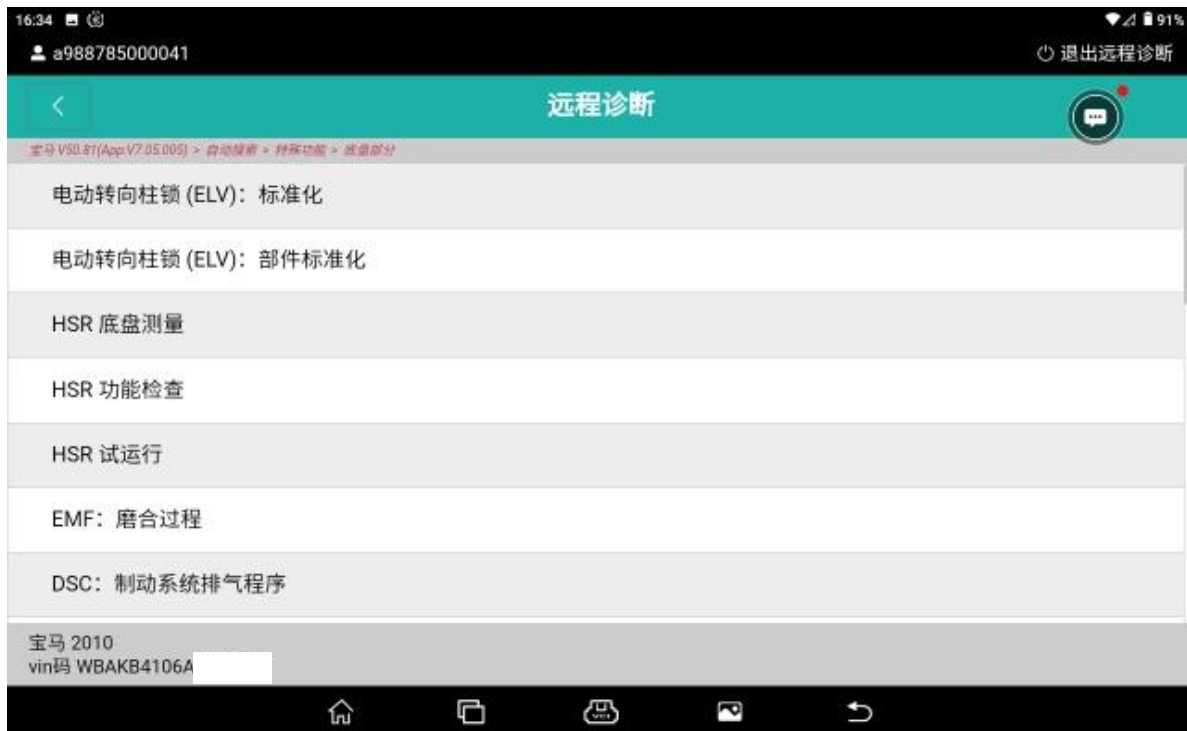
图 3

3. 选择【HSR 试运行】(如下图);

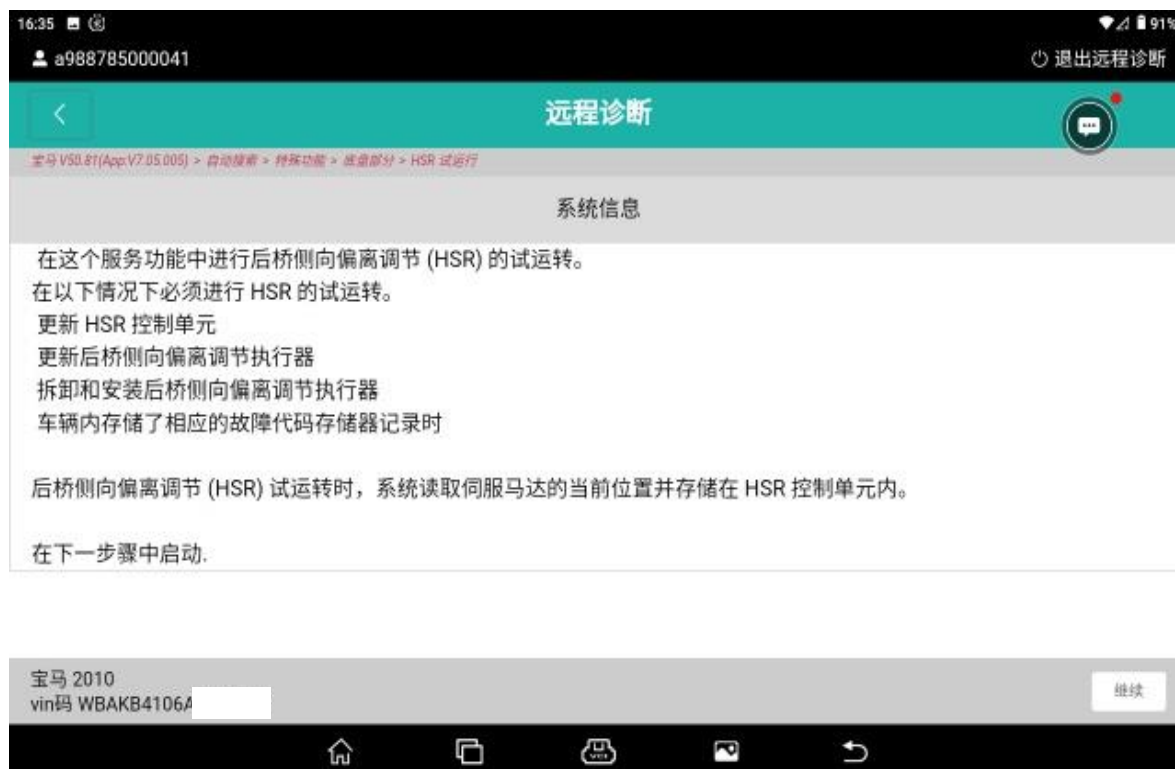
图 4

4. 后桥侧向偏离调节 (HSR) 试运转时, 系统读取伺服马达的当前位置并存储在 HSR 控制单元内。点“继续”。(如下图);

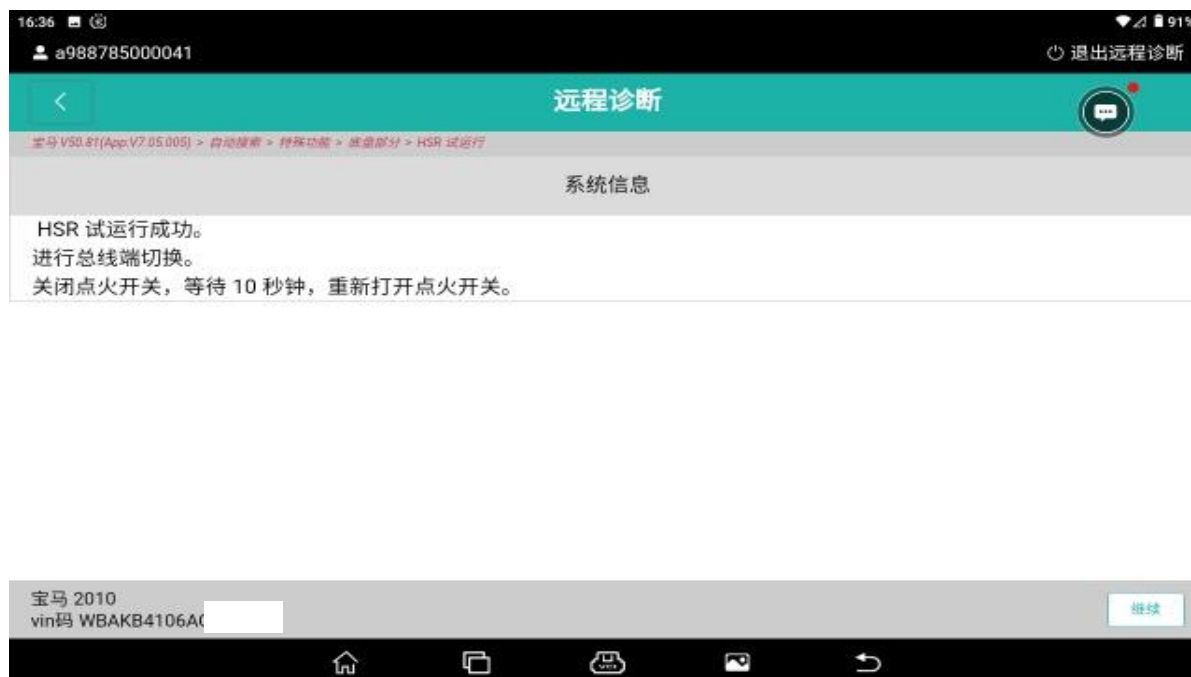
图 5

5. HSR 试运行成功。关闭点火开关, 等待 10 秒, 重新打开点火开关。点“继续”(如下图);

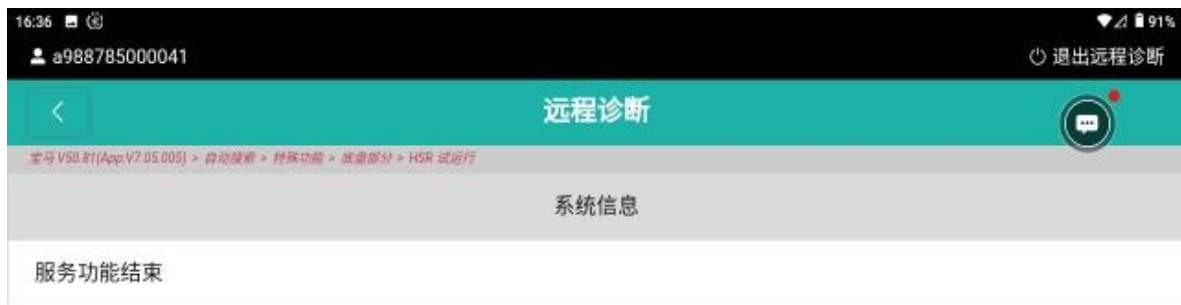
图 6

6. 服务功能结束。点“继续”（如下图）；

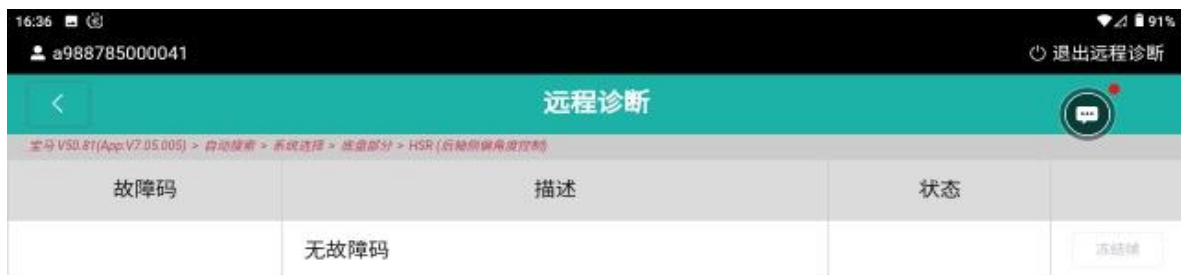
图 7

7. HSR 系统无故障码（如下图）；
