# 2017 年宝马 530Li 清洗节气门复位调校值

**功能说明:** 宝马清洗节气门后需要复位调校值

**支持产品:** 元征 PADIII、PADV、PRO5 等编程款诊断设备

**实测车型:** 2017 宝马 53Li, 车辆 VIN 码: LBVKY5109JSJ9\*\*\*

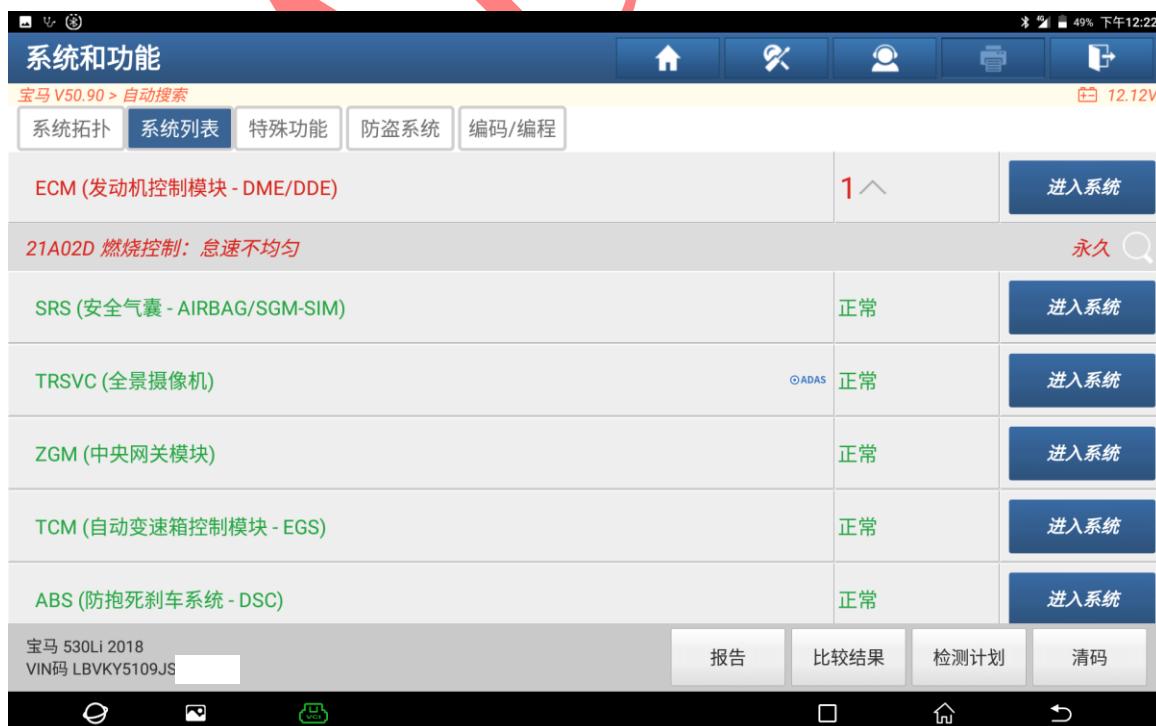
图 1

1. 快速测试，扫描所有系统 ECM 有故障码（如下图）；

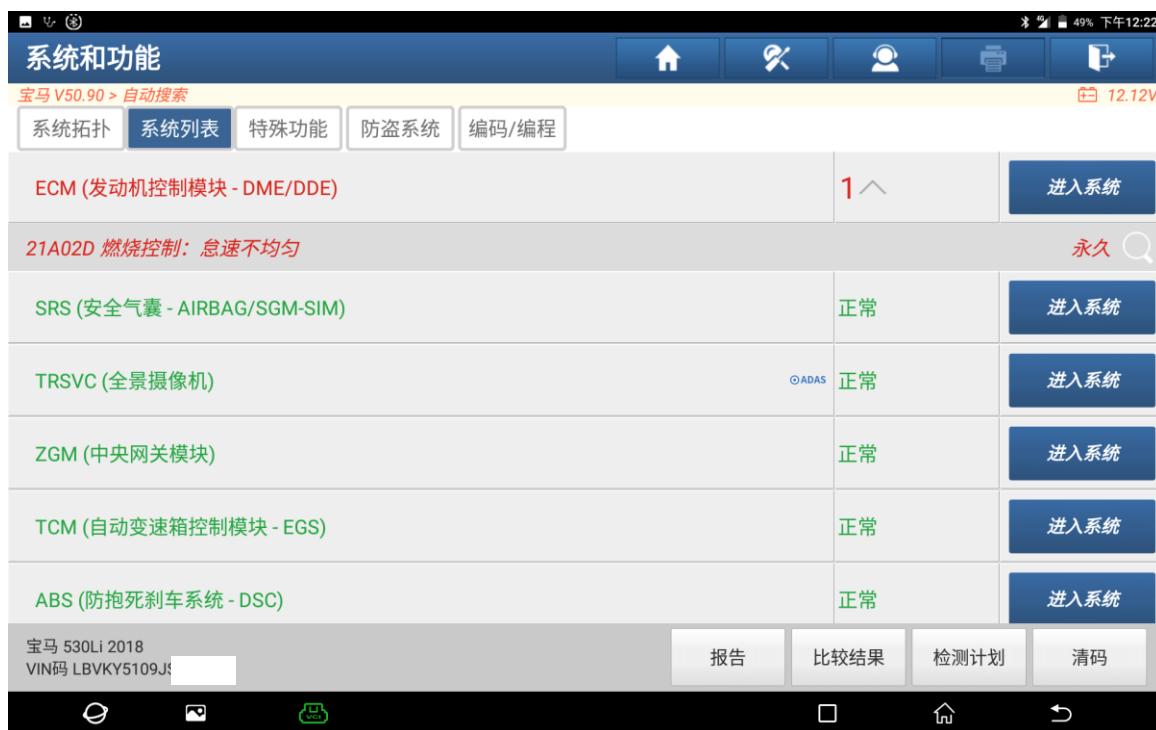
图 2

2. 选择【特殊功能】进入如图 2;

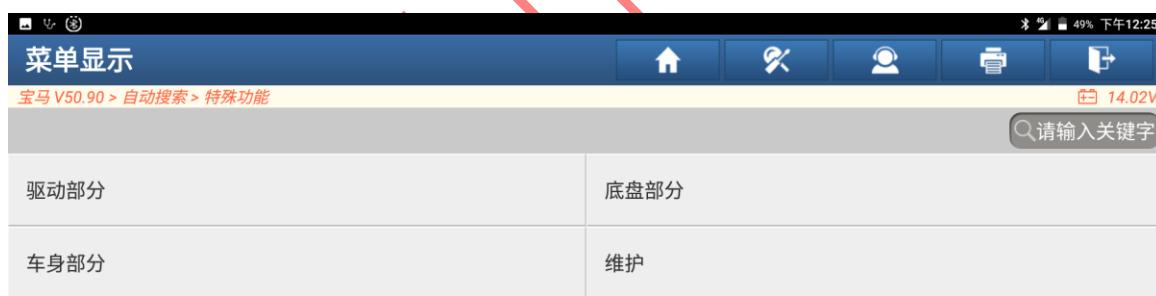
图 3

3. 选择【驱动部分】进入, 如图 3;

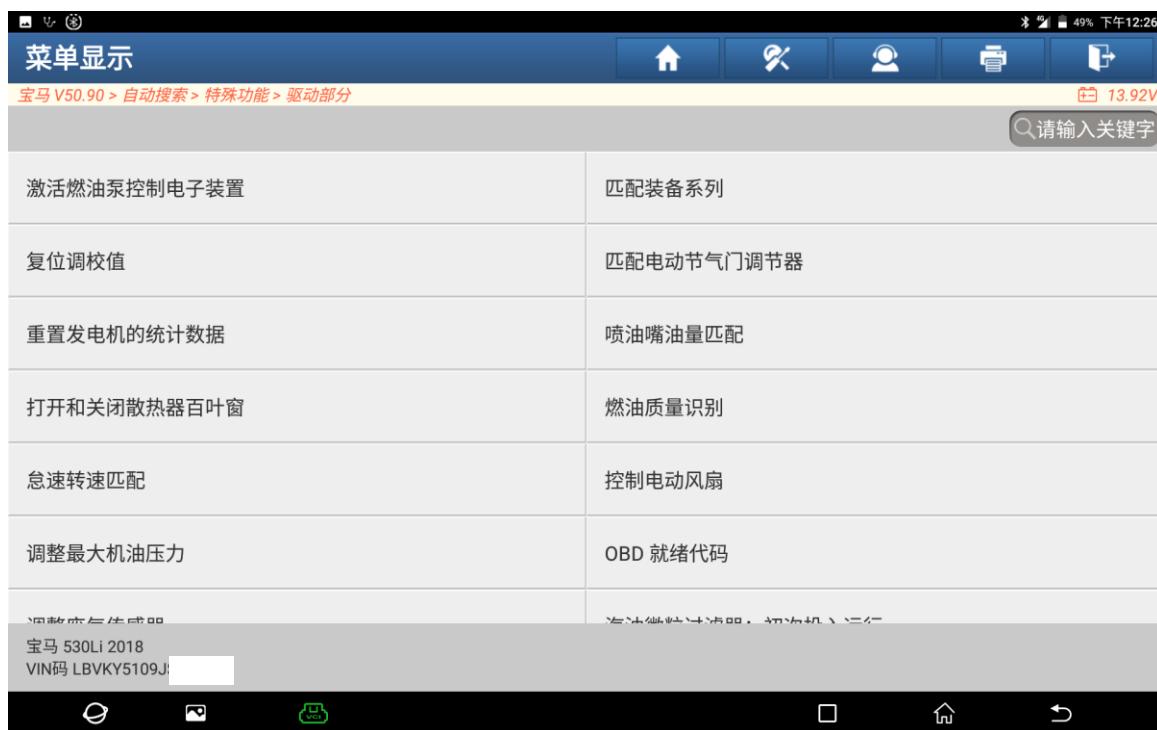
4. 选择【复位调校值】进入如图 4;

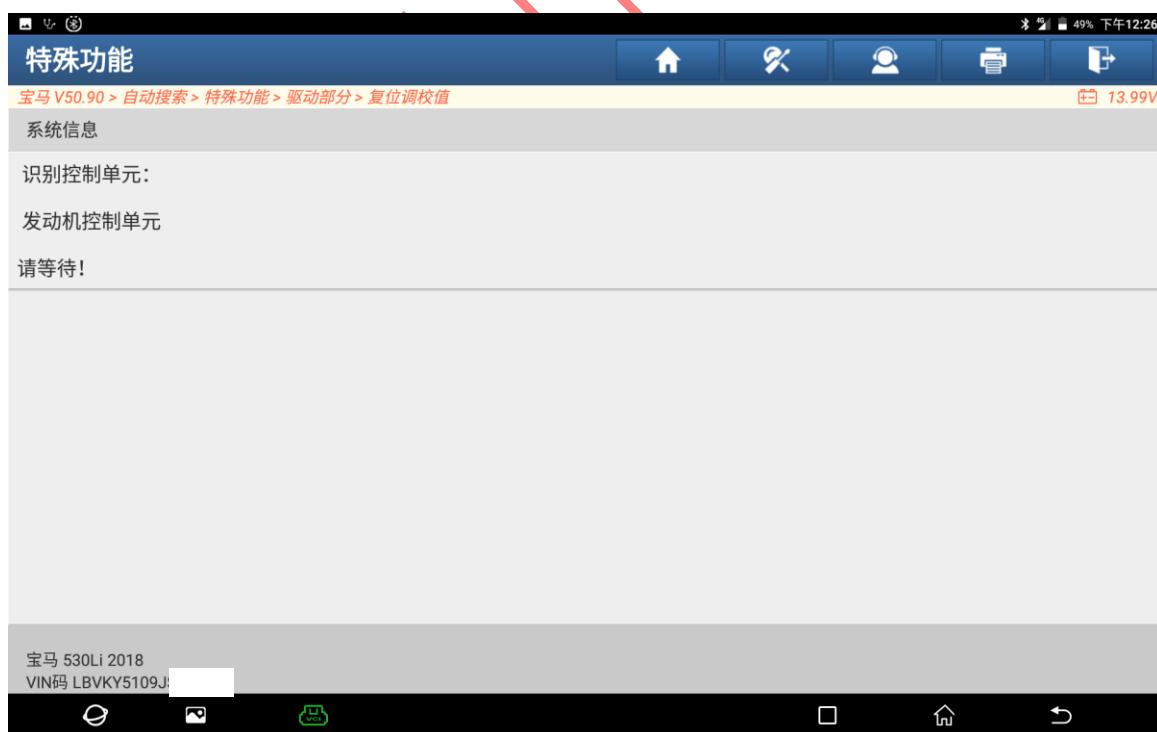
图 5

5. 进入功能中请稍后，如图 5:

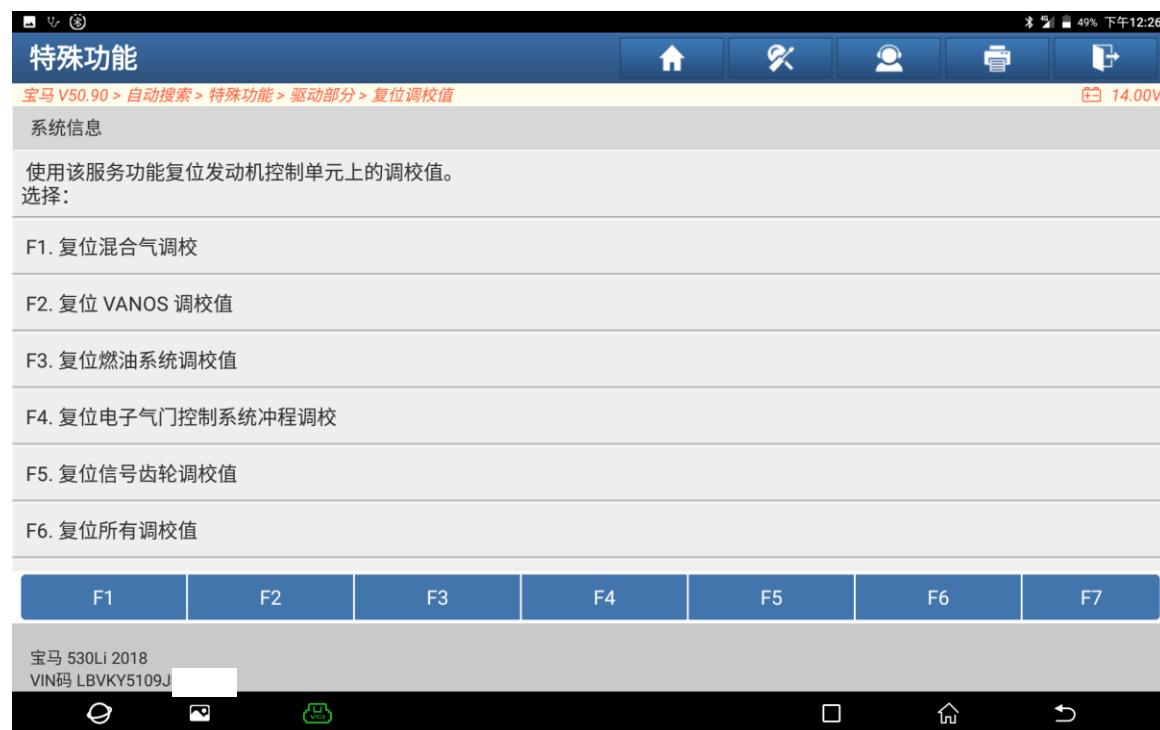
6. 选择【F6 复位所有调校值】进入图 6;

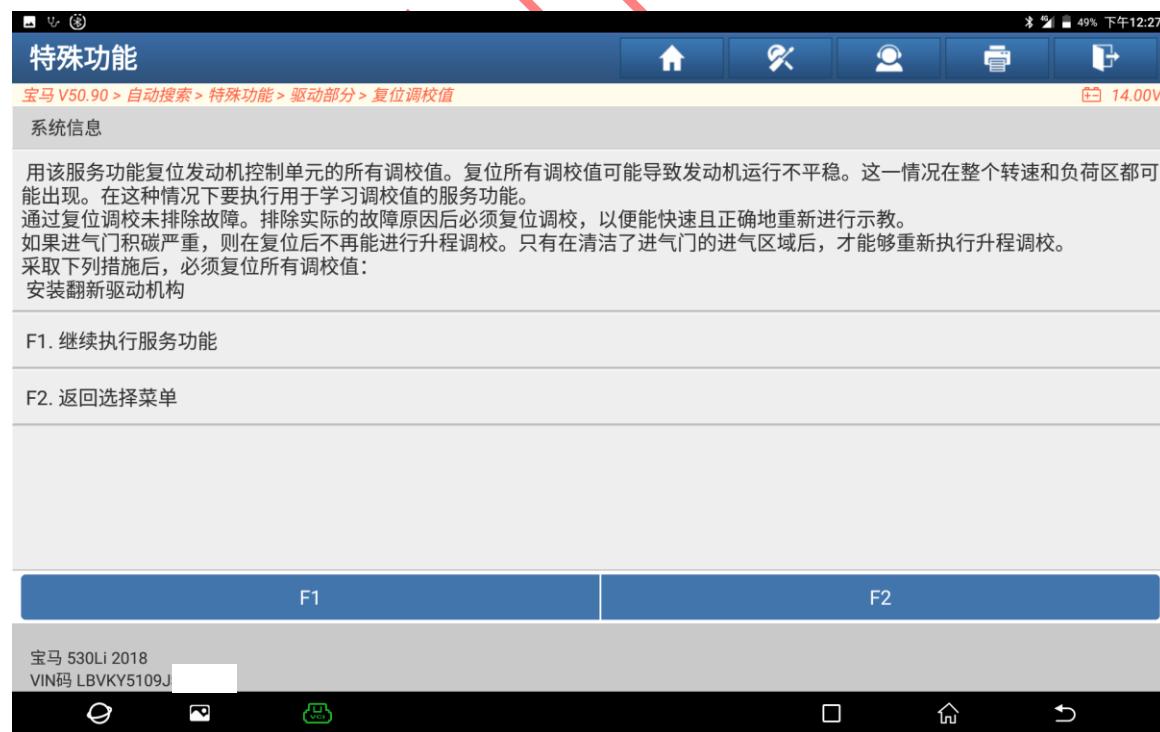
图 7

7. 选择【F1】进入如图 7;

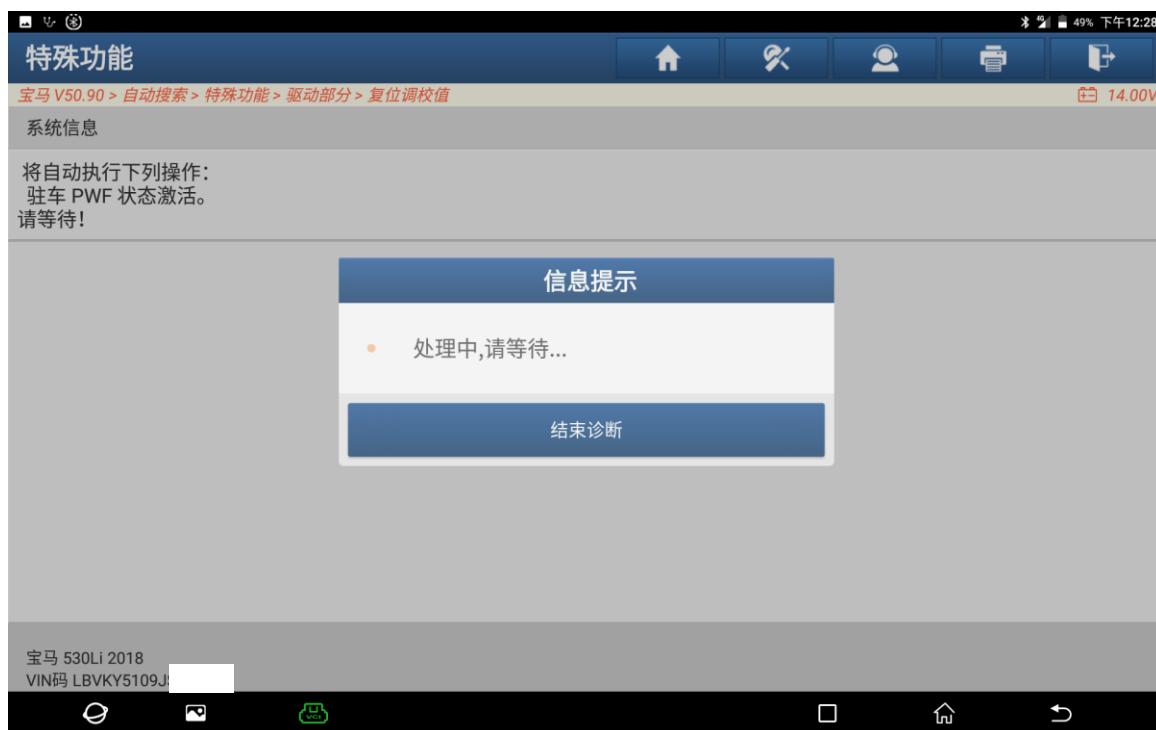
图 8

8. 车辆自动执行驻车激活请稍后如图 8;

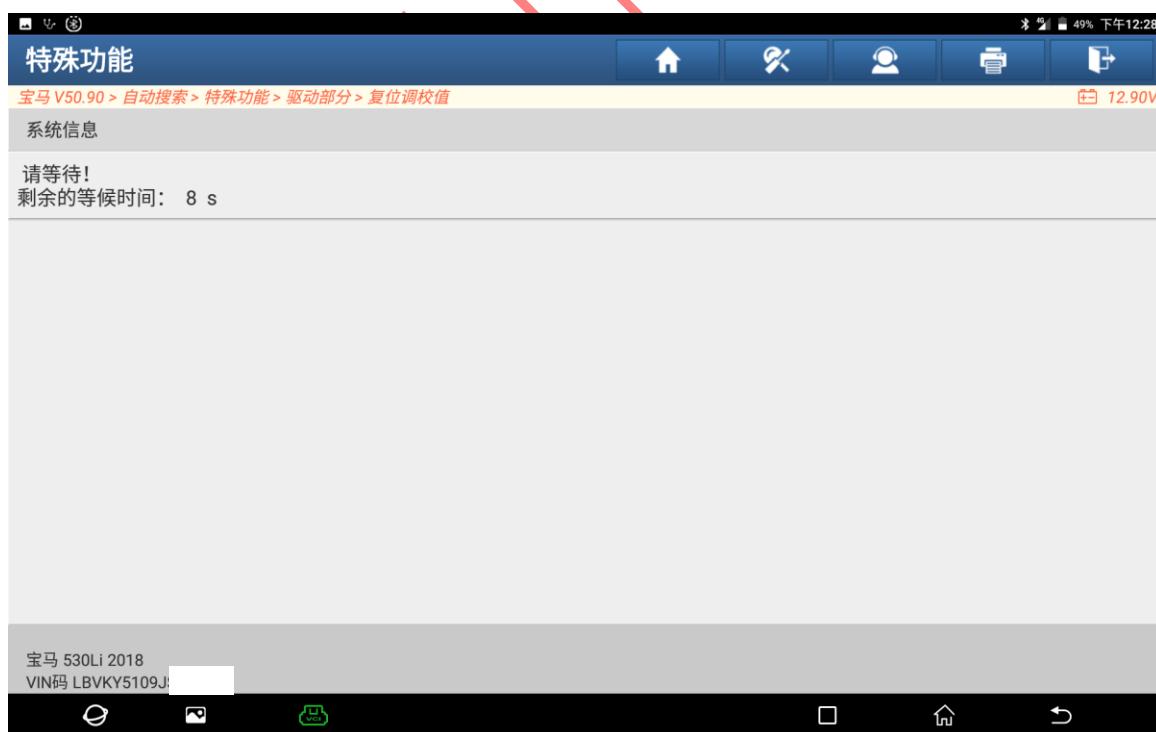
图 9

9. 功能执行中请稍后如图 9;

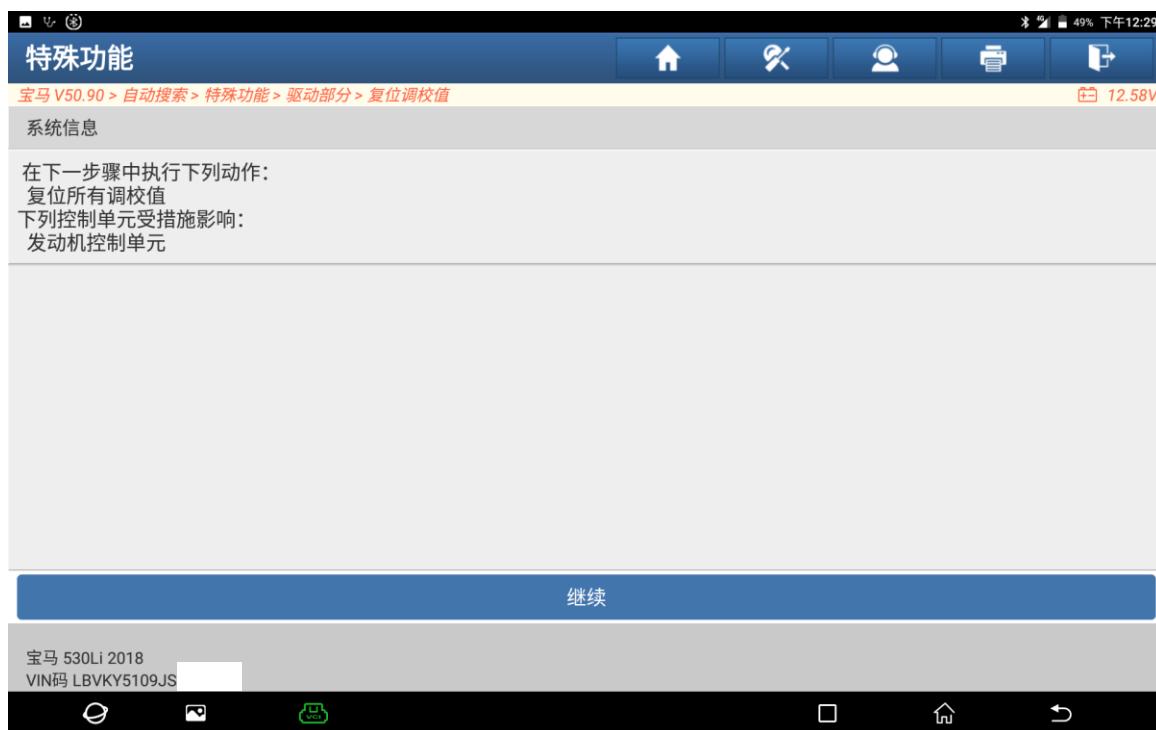
10. 选择“继续”进入，如图 10；

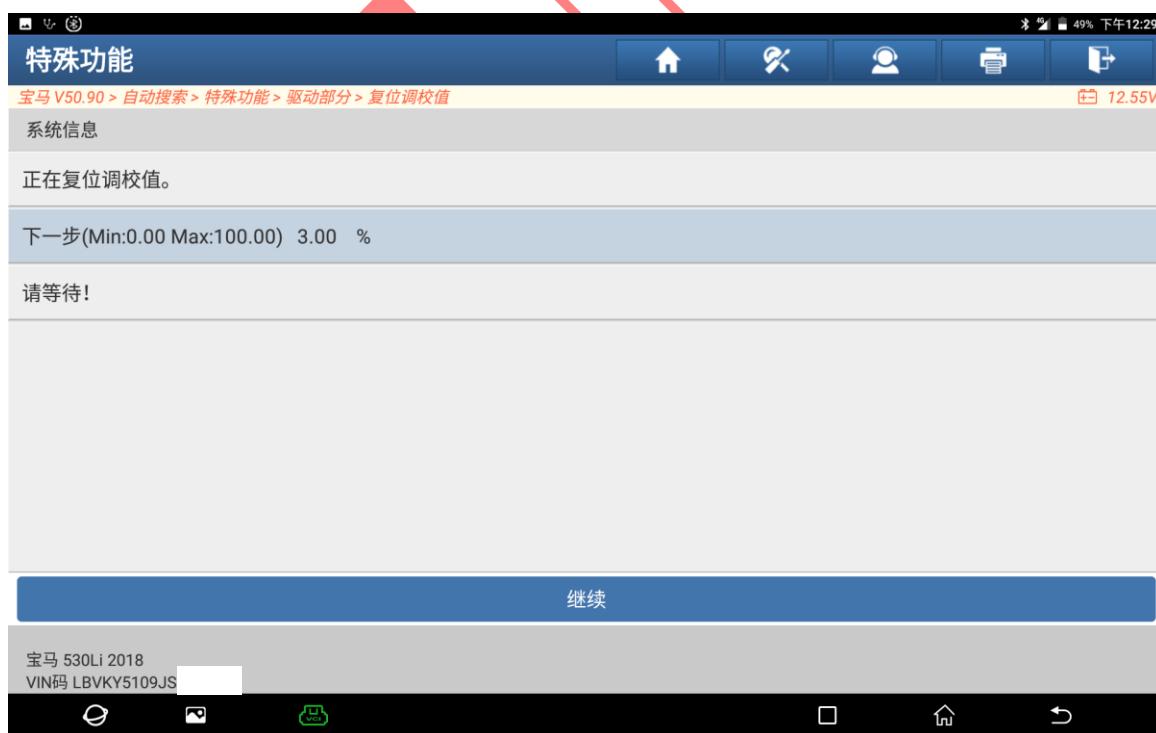
图 11

11. 复位调校值完成选择“继续”进入如图 11；

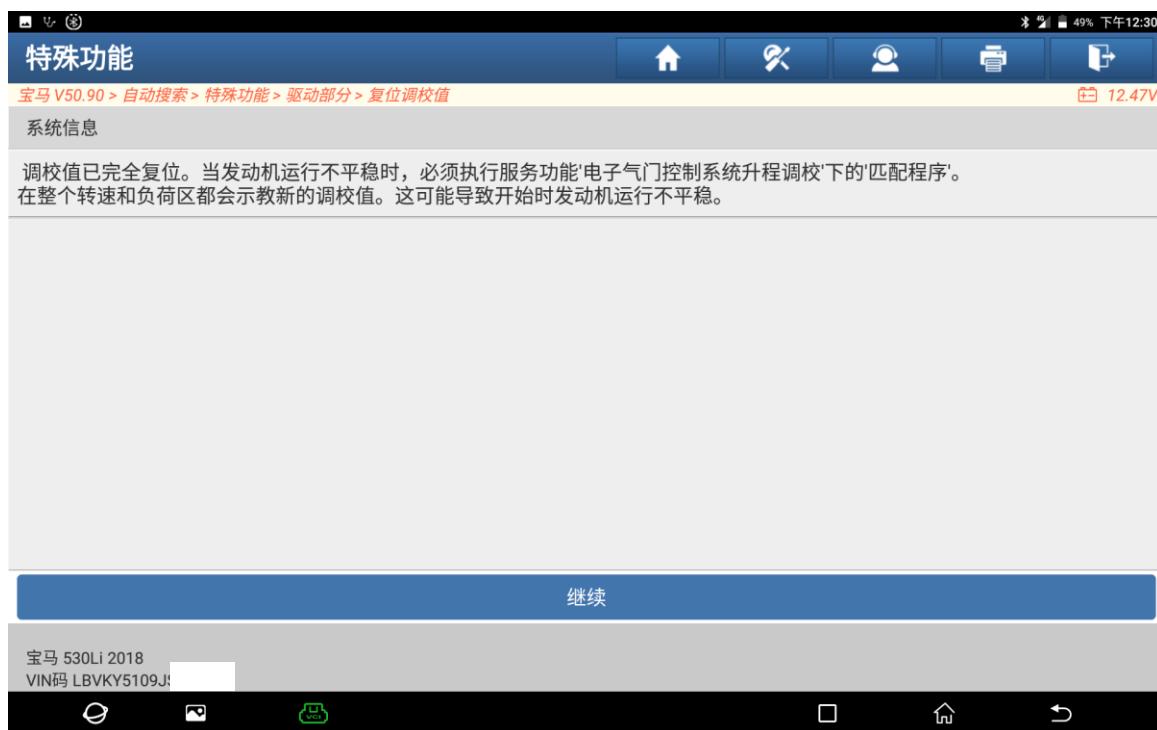
图 12

12. 选择“继续”进入如图 12;

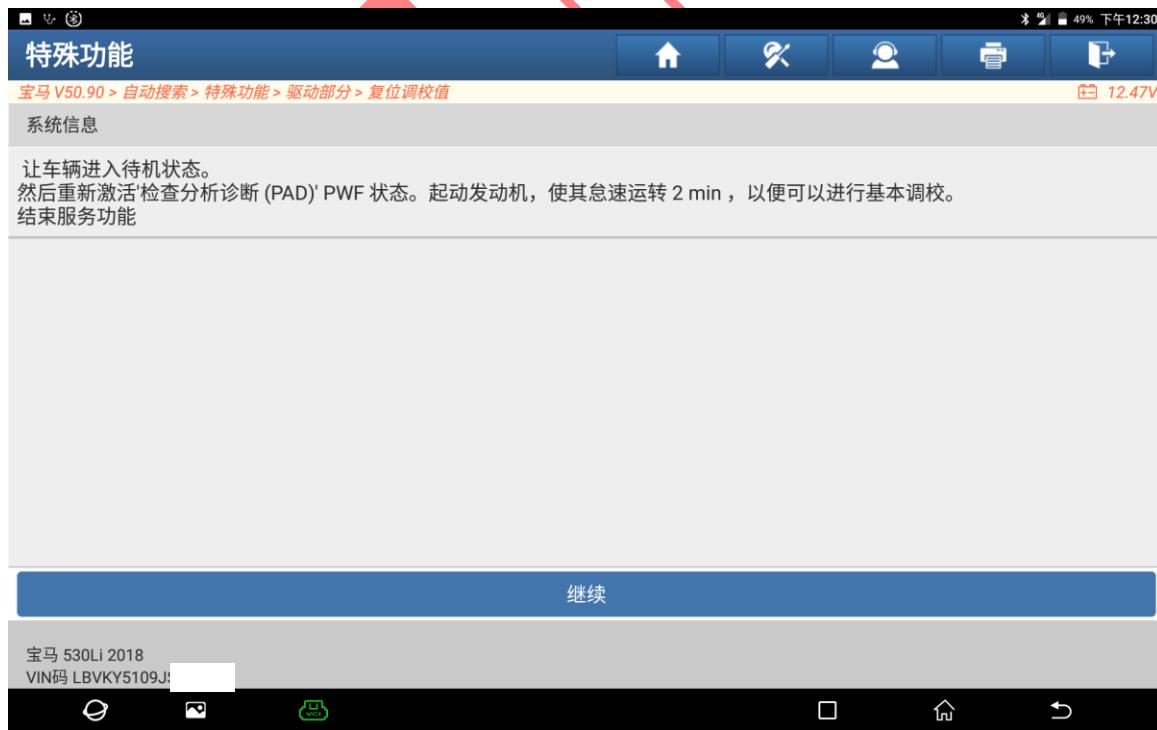
图 13

13. 启动发动机等待 2 分钟后选择“继续”进入如图 14;

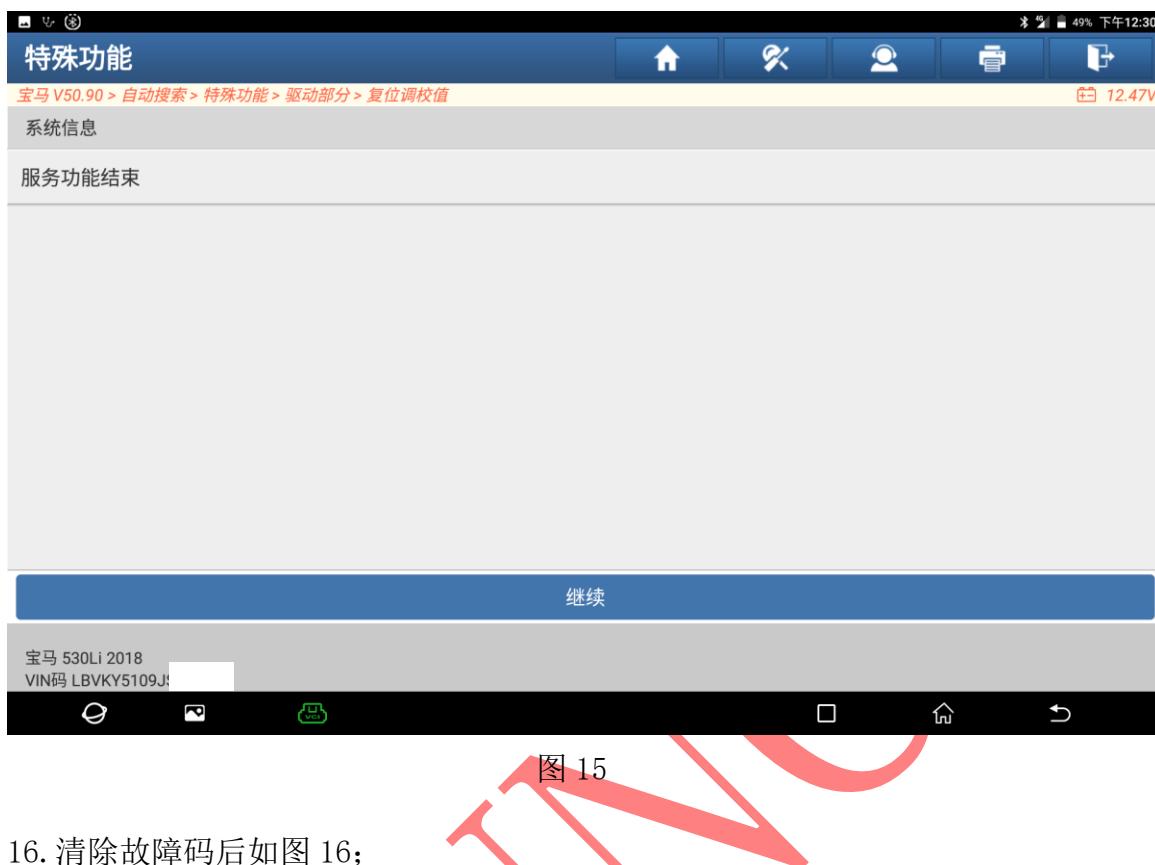
15. 选择“继续”退出系统完成复位功能 15;

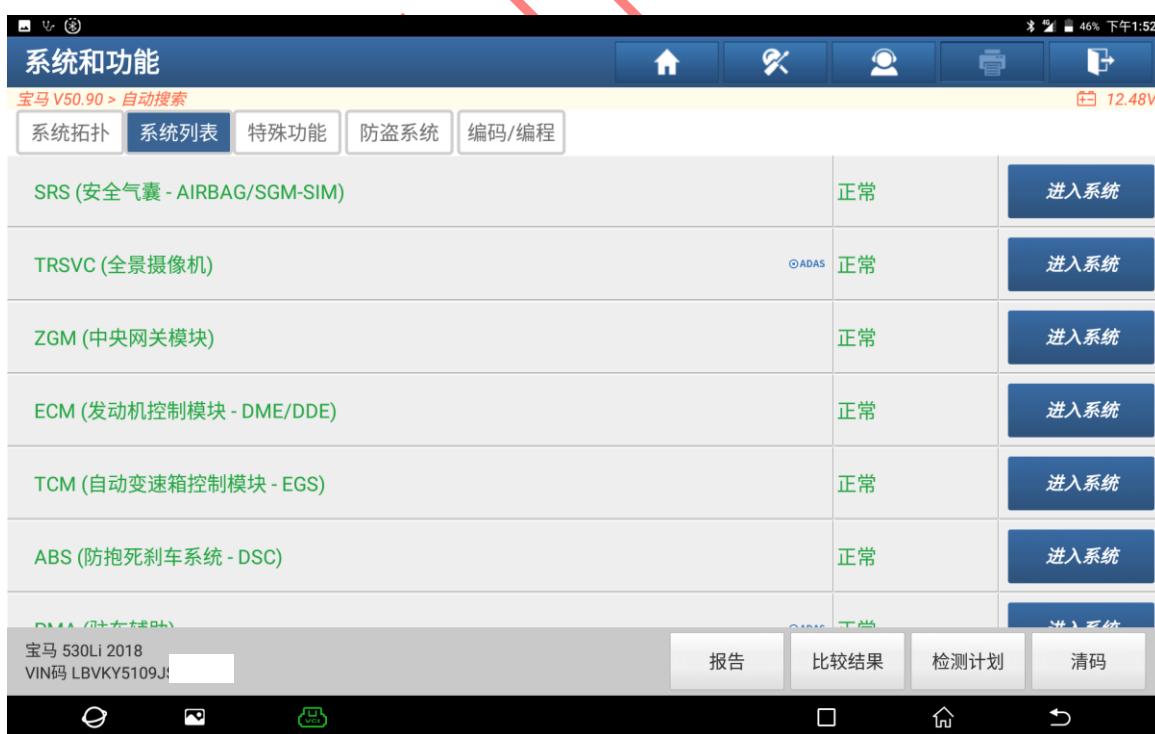
图 16

16. 清除故障码后如图 16;
