# 斯柯达明锐 2009 年发动机电脑防盗匹配

**功能说明：** 斯柯达明锐更换全新发动机克隆匹配

**支持产品：** X-431 IMMO Pro 防盗设备或带有 G3 的综合诊断设备

**实测车型：** 2009 年斯柯达明锐 ， 车辆 VIN 码： WVAM4Z99265\*\*\*

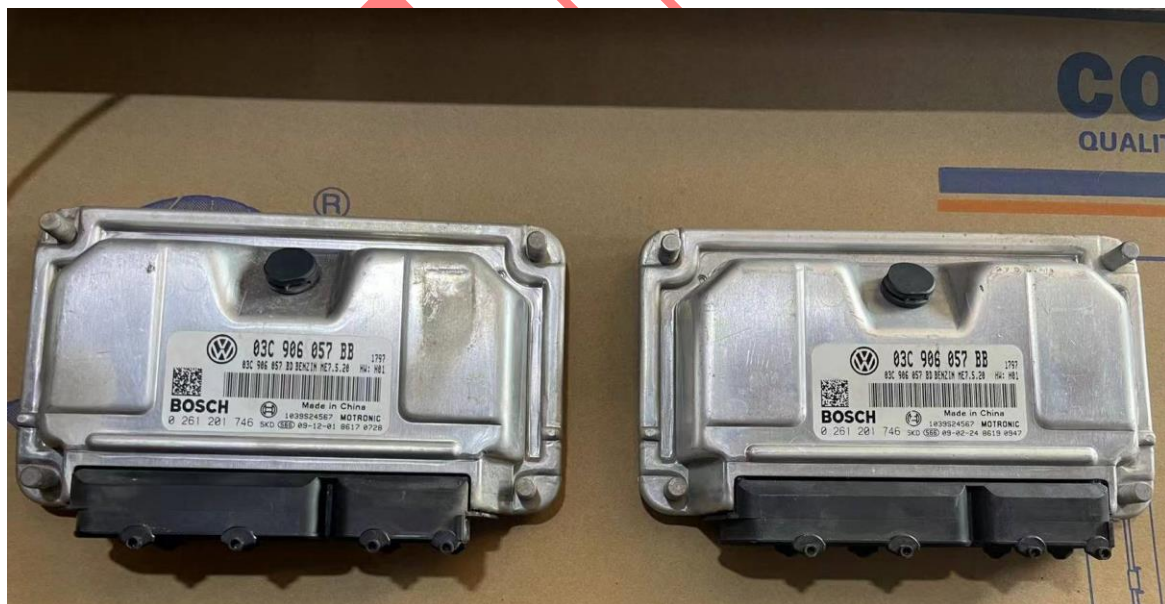
该发动机类型为 ME7.5.20 更换发动机标签如下图：

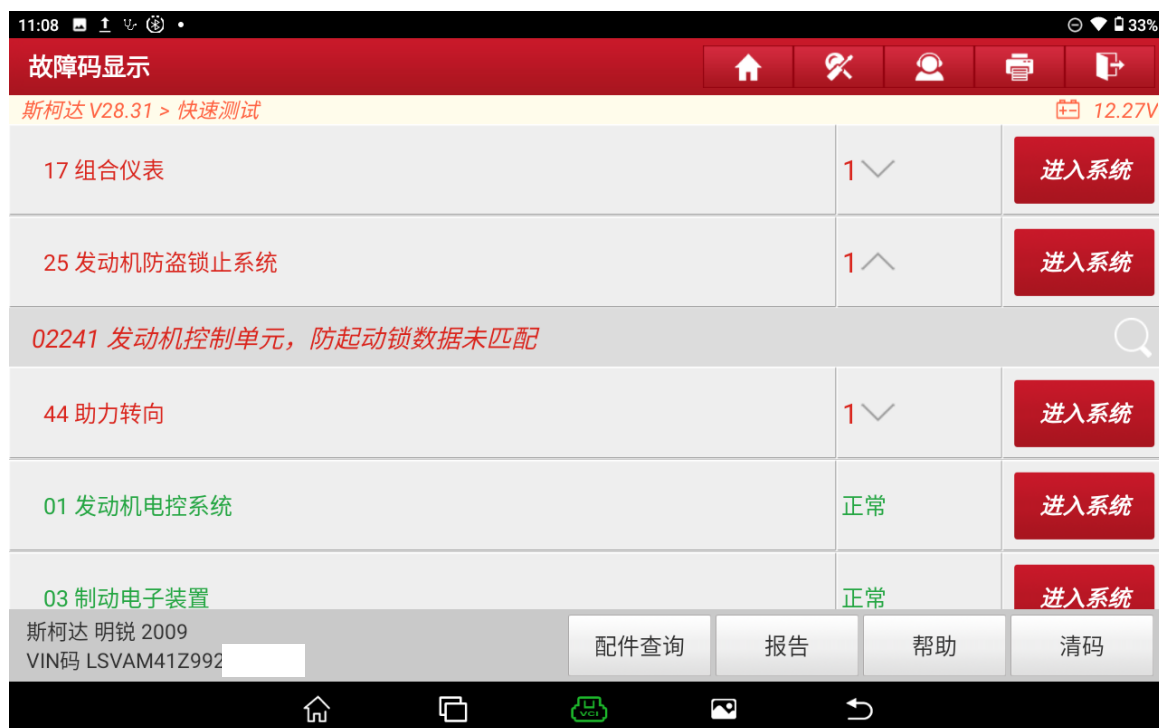
更换全新发动机电脑后防盗未同步不能启动，故障码下图：

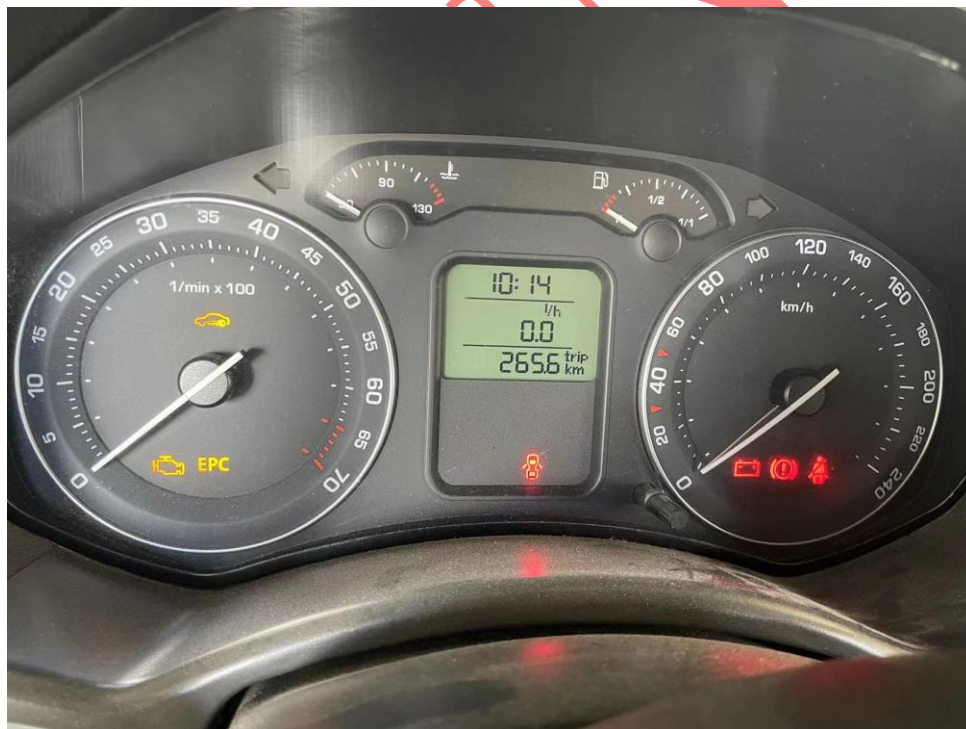
仪表显示防盗灯如图：

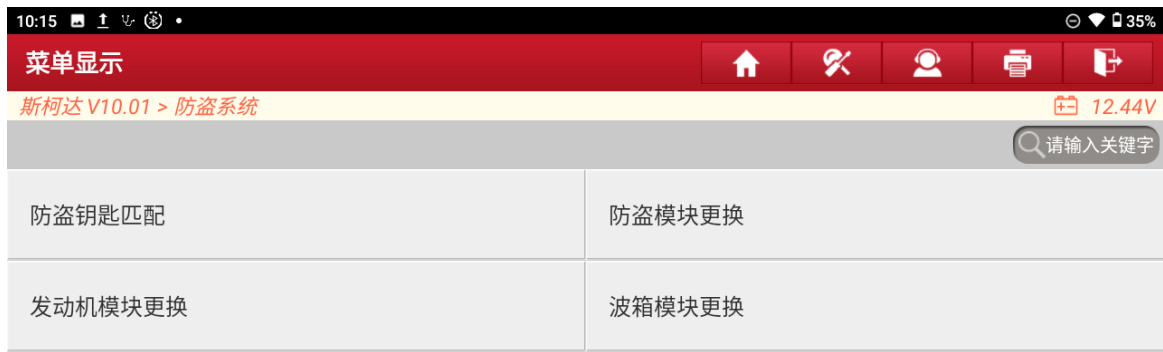
图 1

1. 以 IMMO Pro 为例，进入斯柯达车系选择【发动机模块更换】进入如图 1；

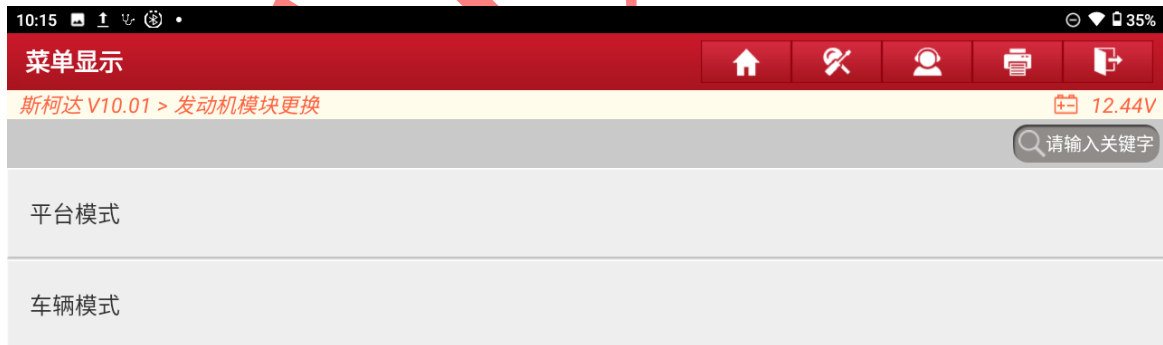
图 2

2. 选择【平台模式】进入如图 2；  
(请登录设备账号，保持网络连接正常)

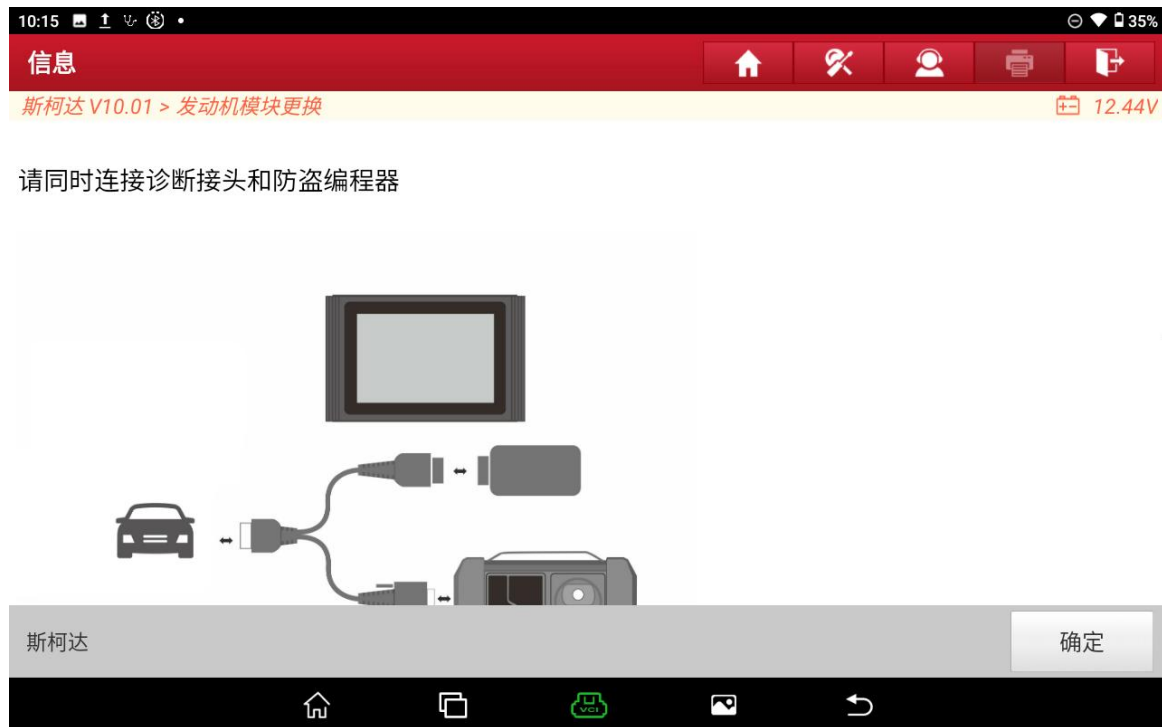
图 3

3. 连接编程器和诊断头选择“确定”进入，如图 3；

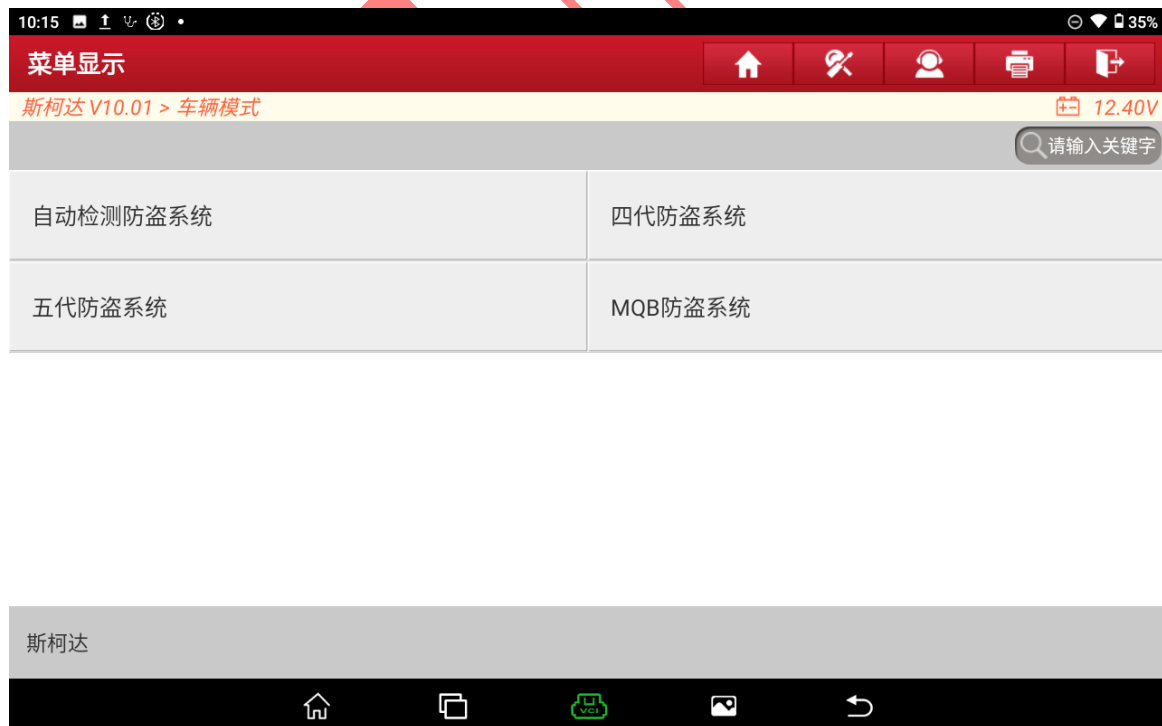
图 4

4. 选择【自动检测防盗系统】进入如图 4；

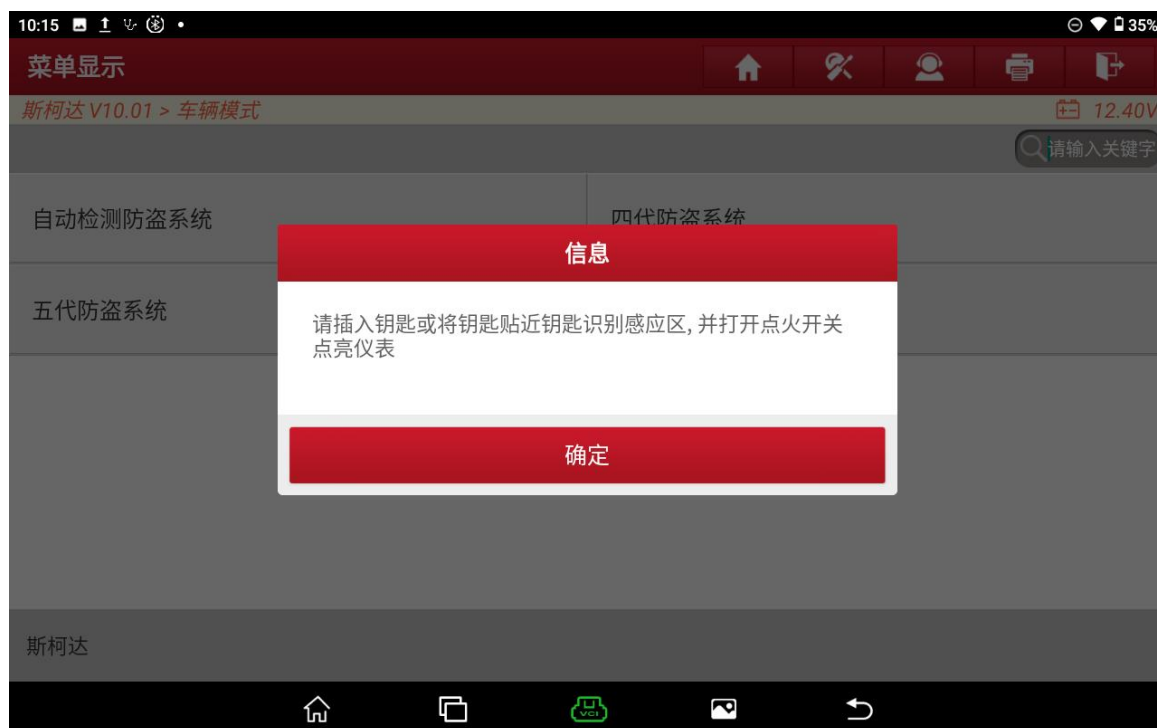
图 5

5. 打开点火开关选择“确定”进入，如图 5；

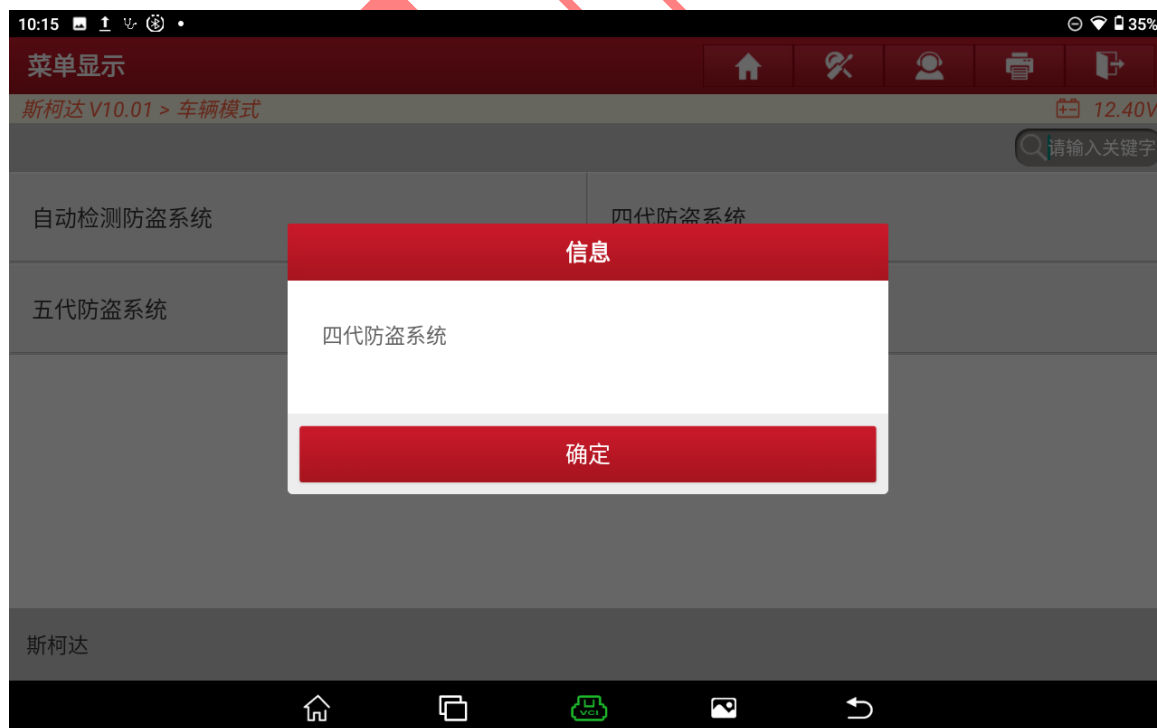
图 6

6. 识别为 4 代防盗系统选择“确定”进入如图 6；

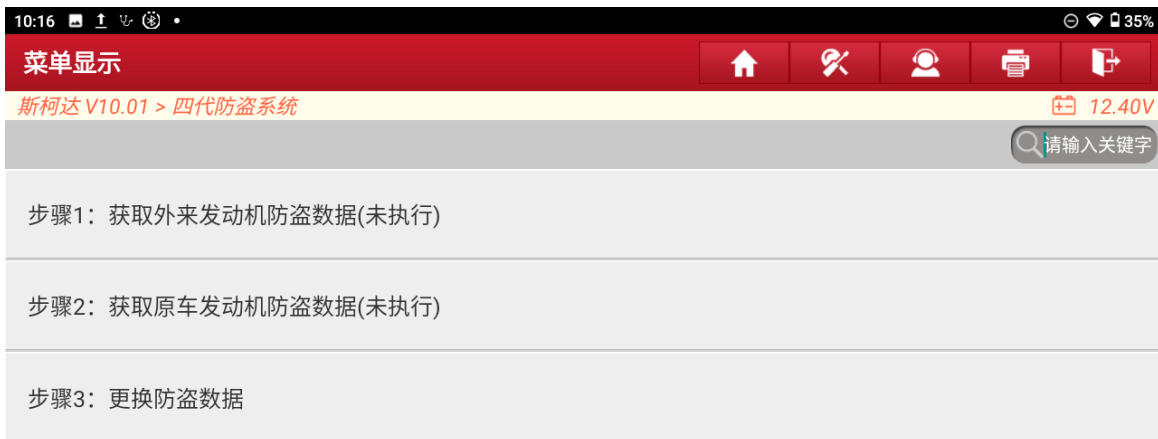
图 7

7. 选择【步骤 1：获取外来发动机防盗数据（未执行）】进入，如图 7；

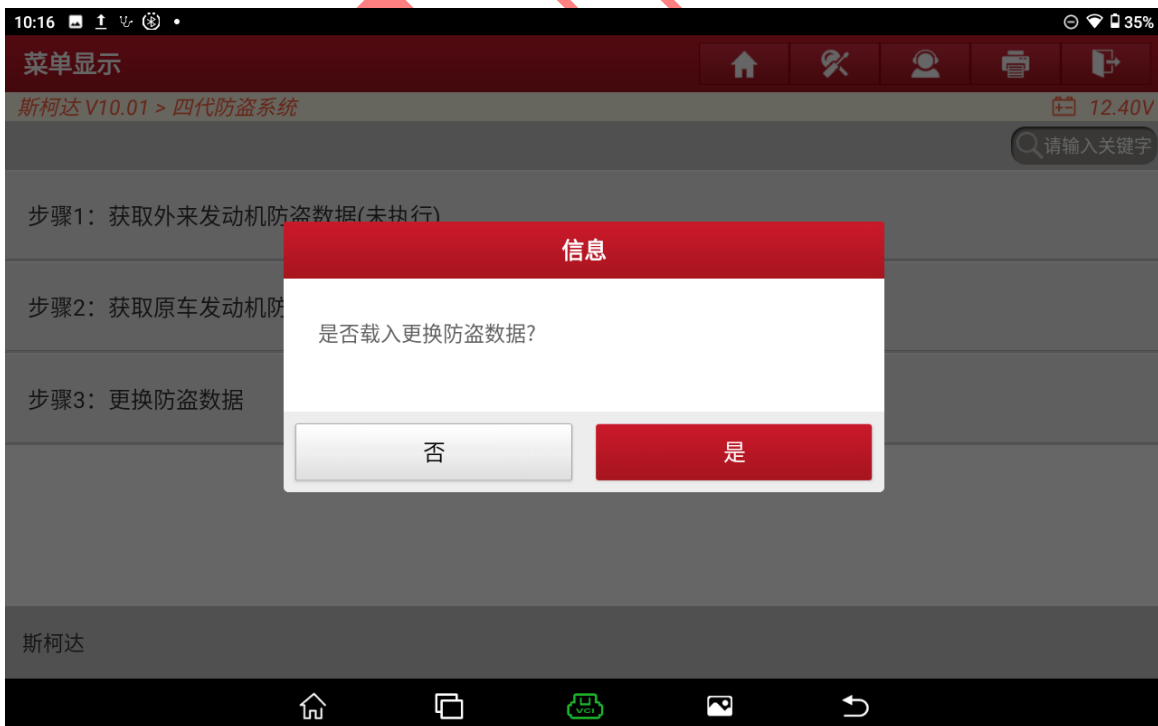
图 8

8. 没有防盗数据文件将外来发动机电脑装车后选择“否”进入如图 8；

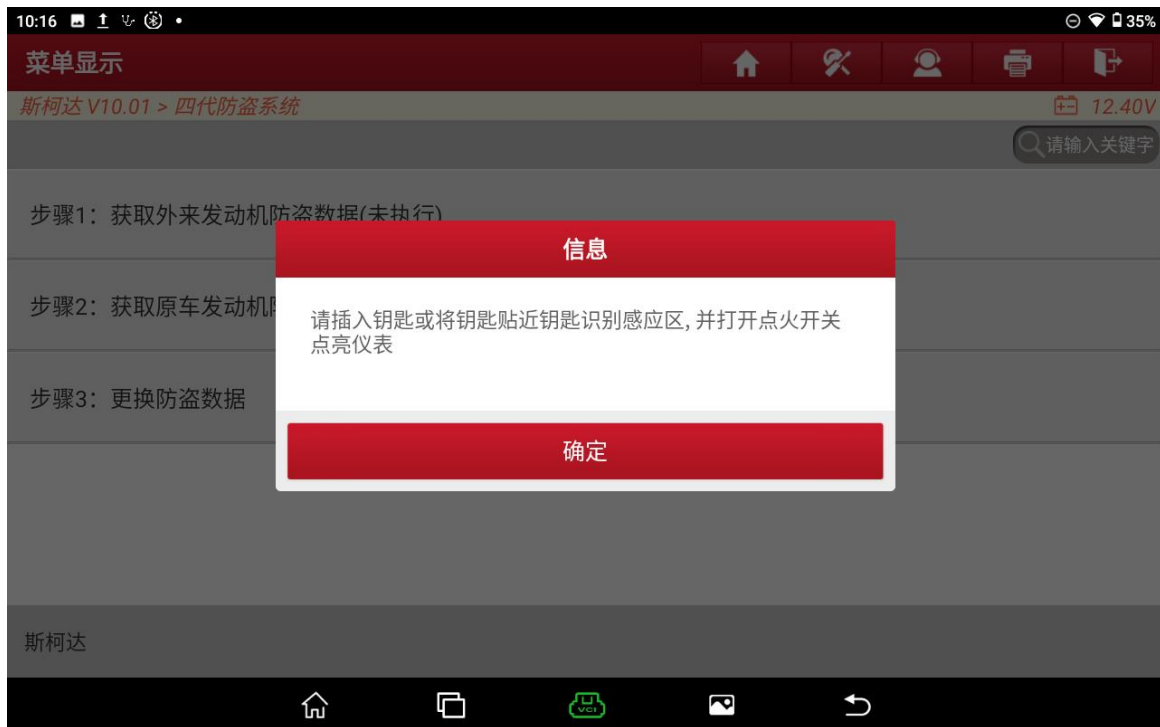
图 9

9. 插入原车钥匙打开点火选择“确定”进入如图 9;

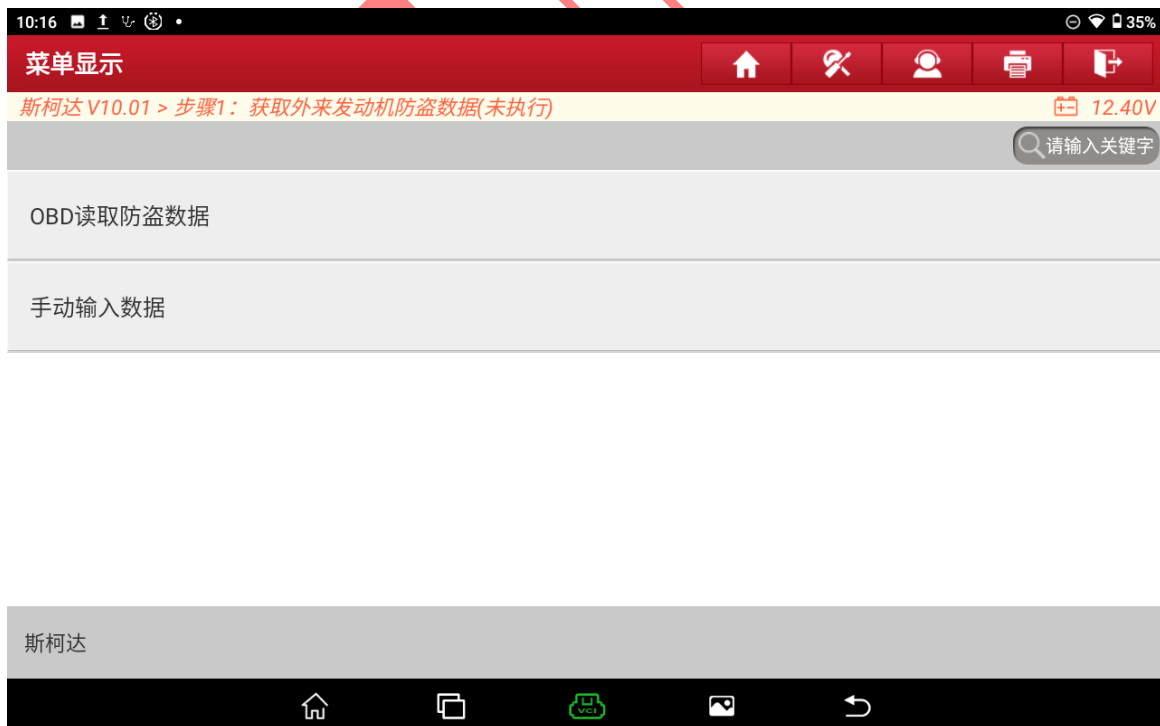
图 10

10. 选择【OBD 读取防盗数据】进入如图 10;

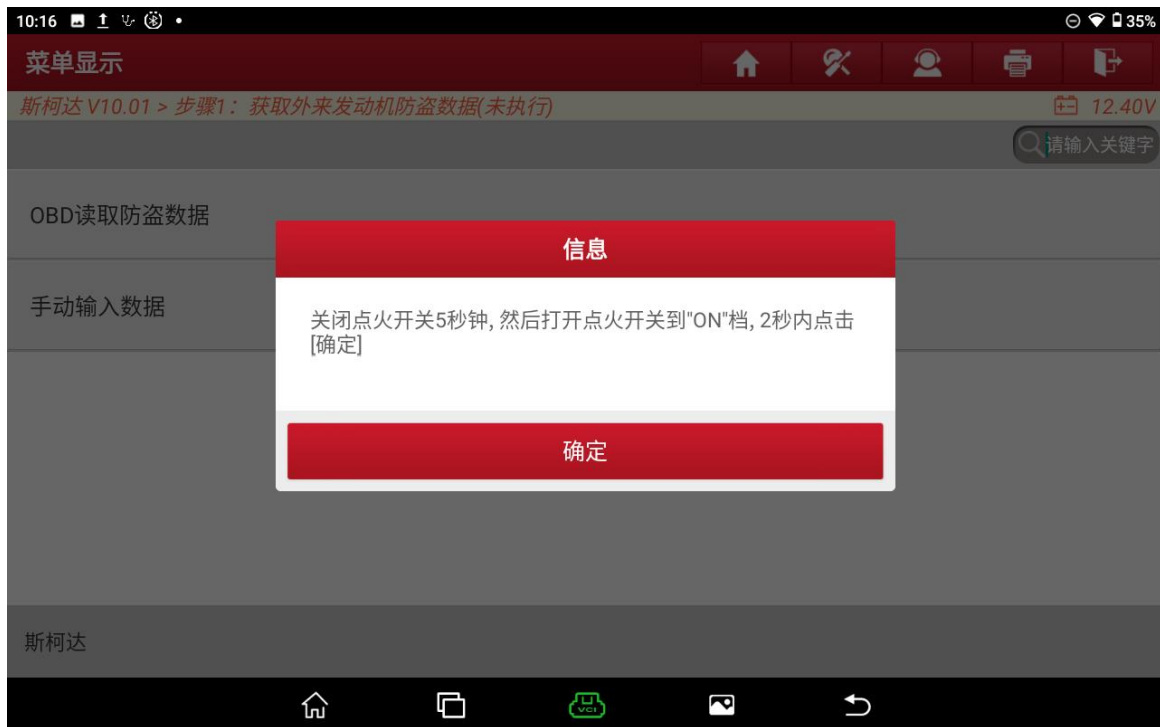
图 11

11. 关闭点火开关 5 秒后再打开点火开关选择“确定”进入如图 11；

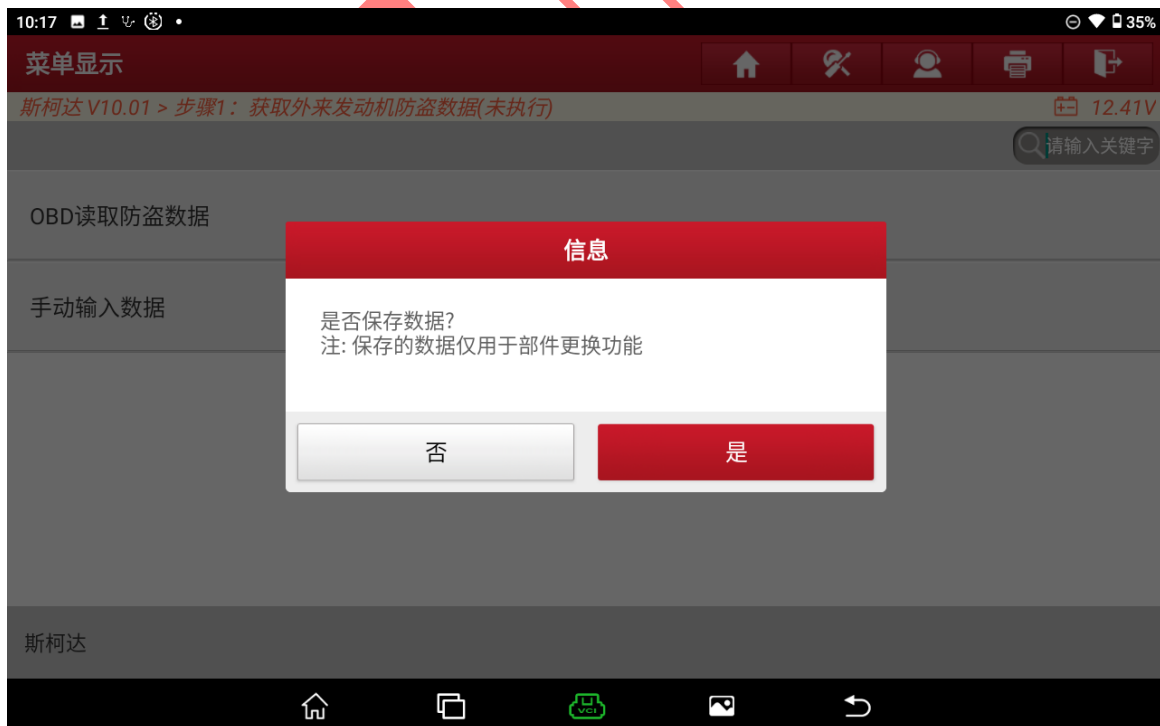
图 12

12. 数据读取成功需要保存数据选择“是”，不需要选择“否”进入如图 12；

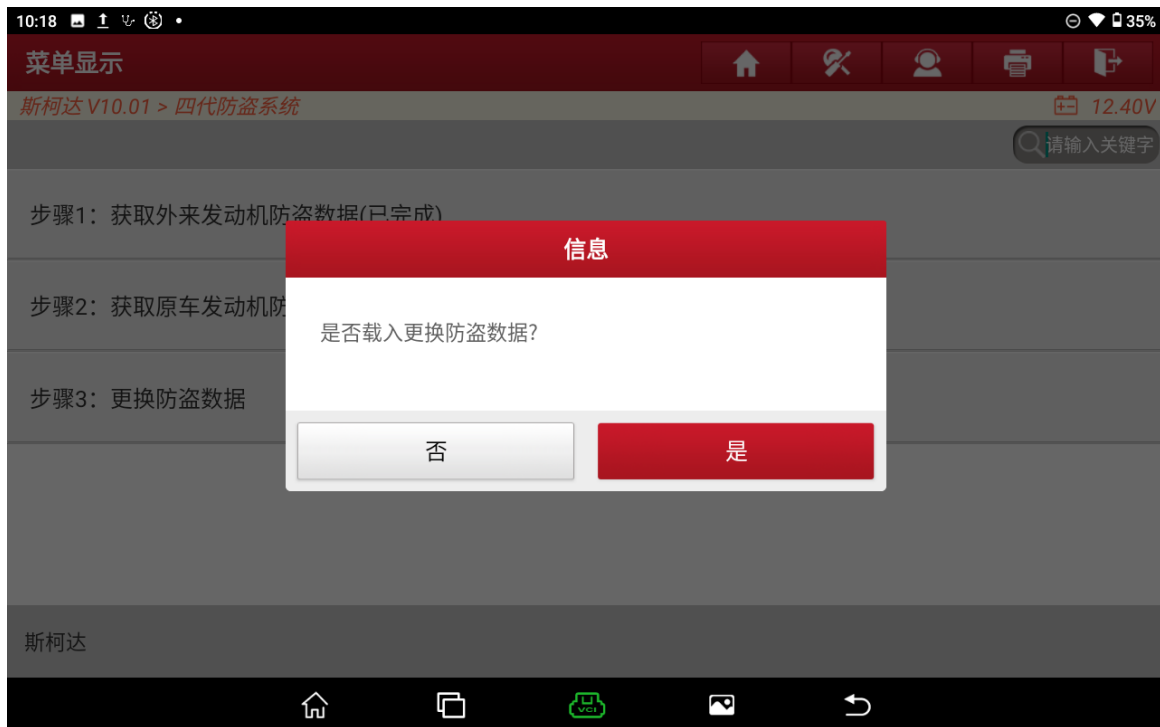
图 13

13. 完成步骤 1 后开始步骤 2：获取原车发动机防盗数据，选择“否”进入如图 13；

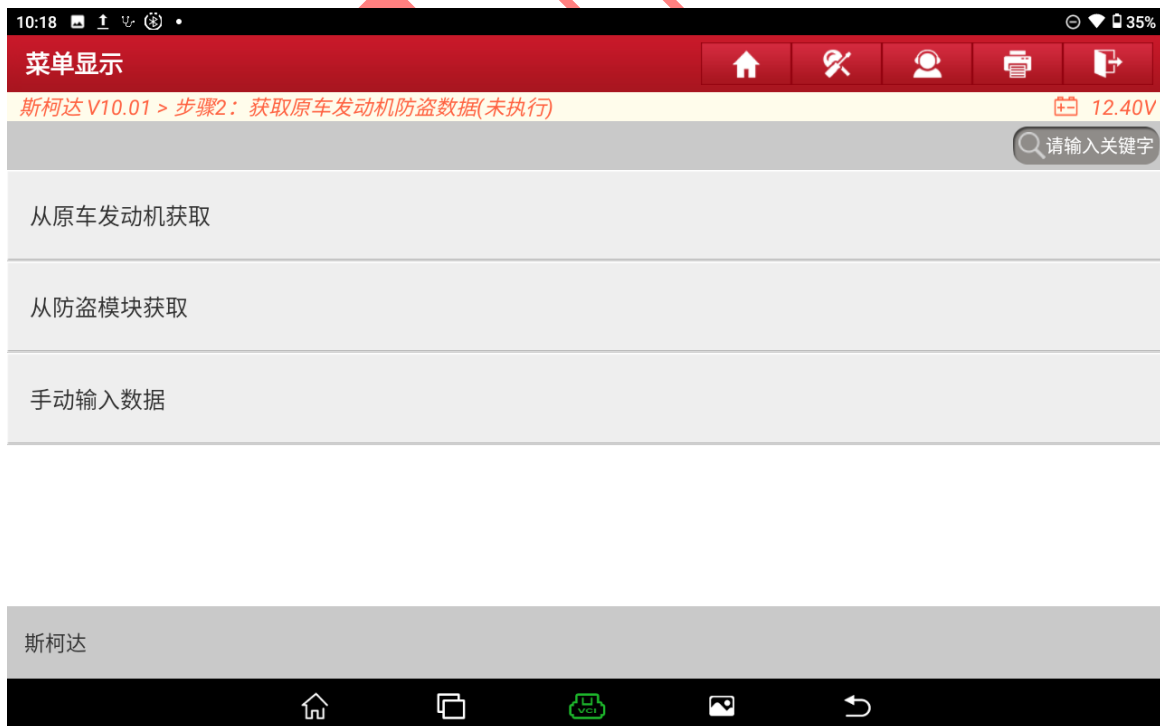
图 14

14. 原车发动机电脑损坏不能通讯，选择【从防盗模块获取】进入如图 14；

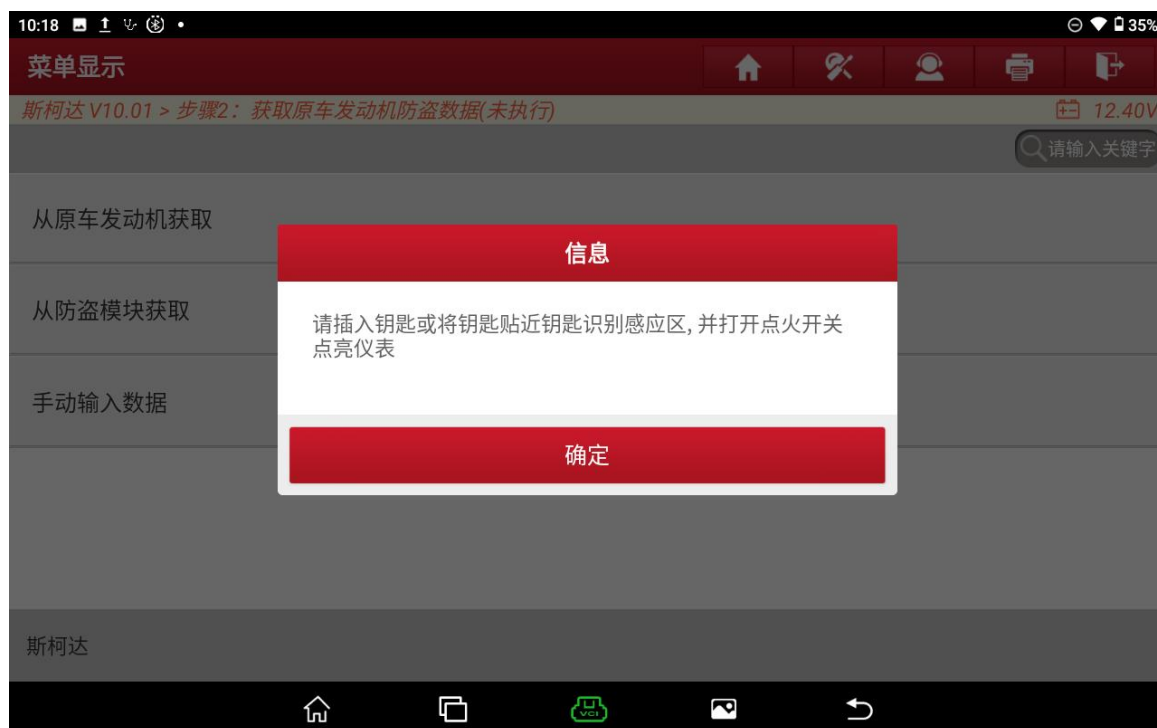
图 15

15. 用原车钥匙打开点火开关后选择“确定”进入读取防盗数据如图 15；

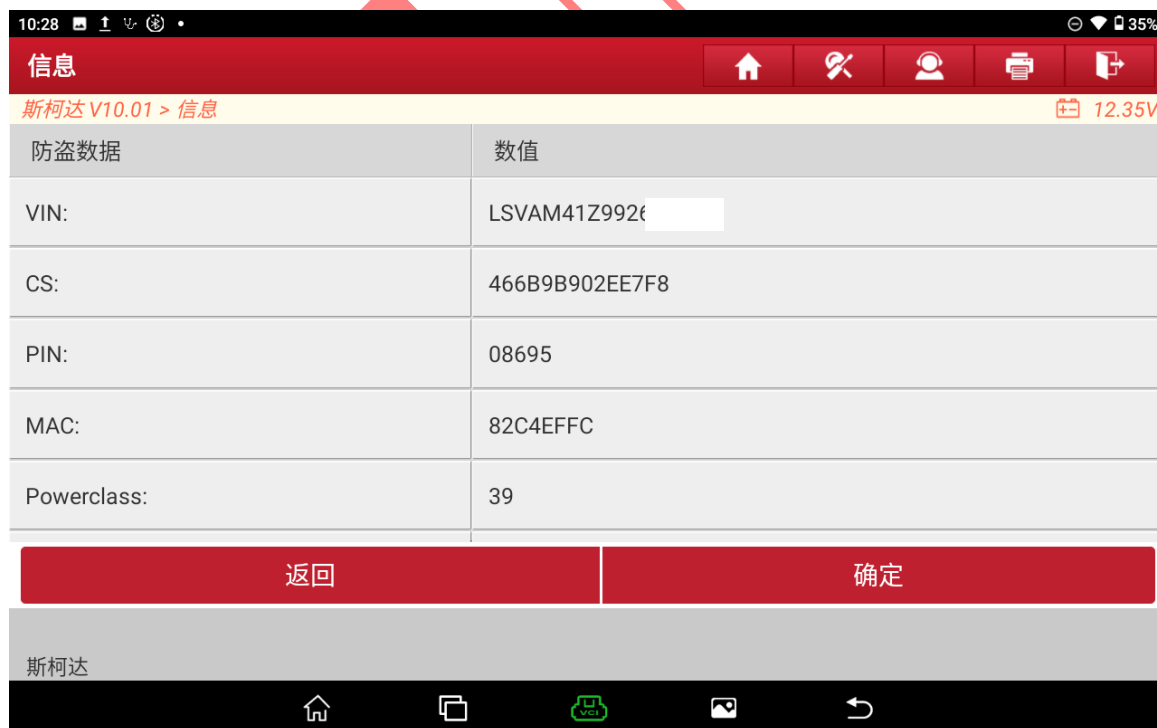
图 16

16. 获取到原车数据后选择“确定”进入如图 16；

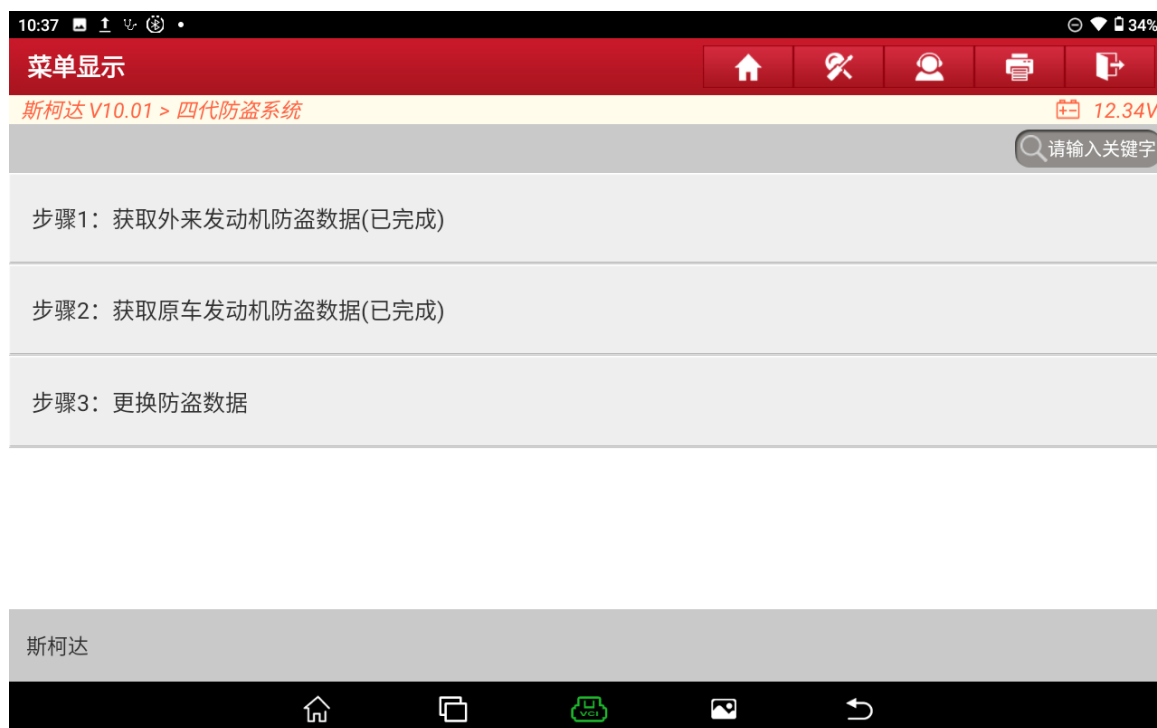
图 17

17. 选择【步骤 3：更换防盗数据】如图 17；

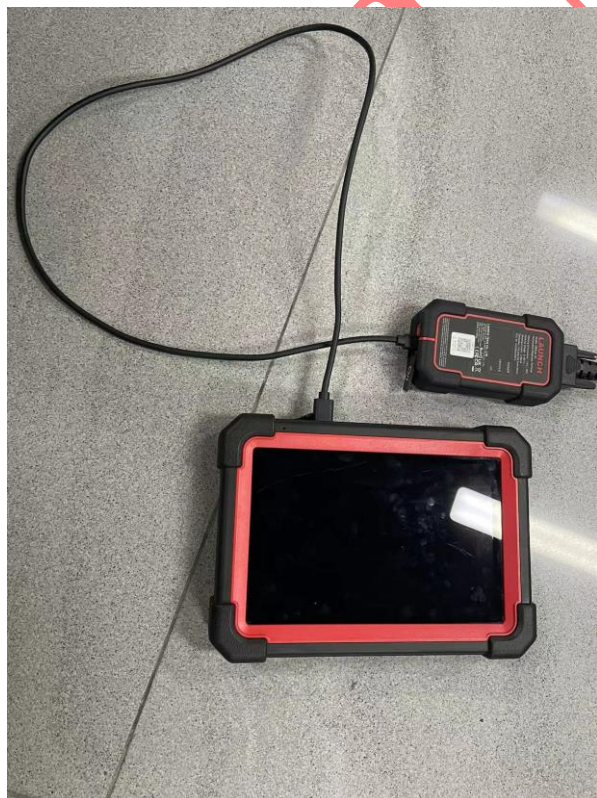
图 17-1

读取数据需要连接 Type-C 数据线通讯如图 17-1：

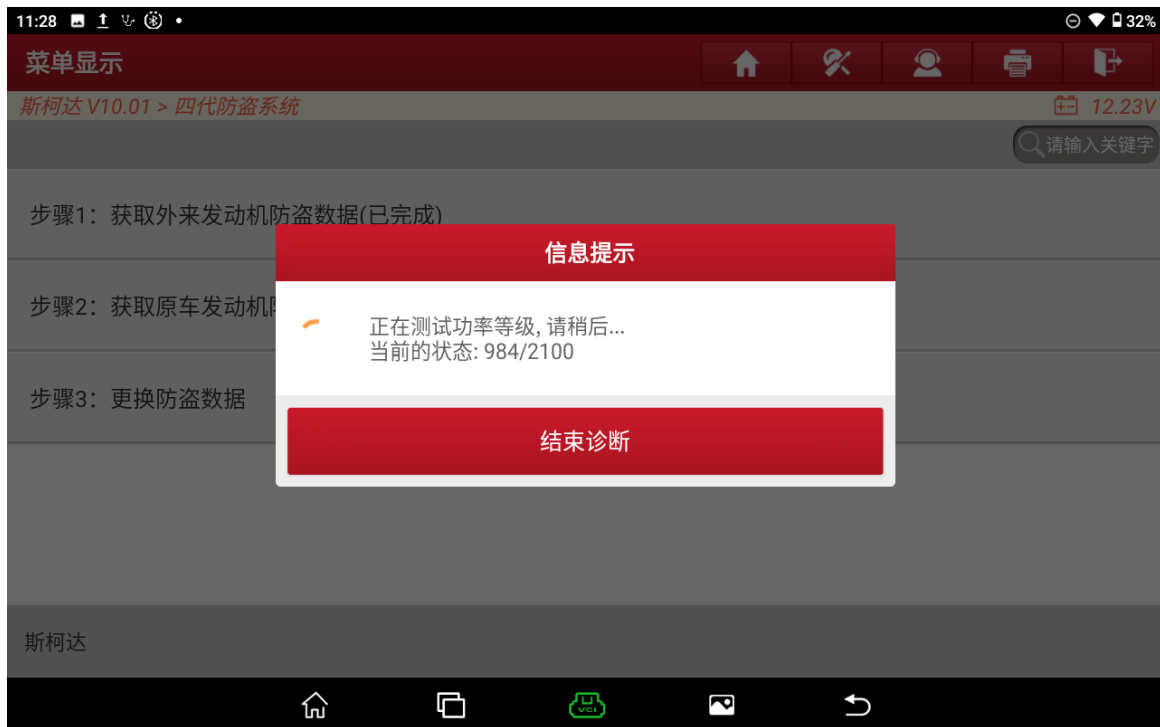
图 18

18. 同步防盗数据中请稍后如图 18;

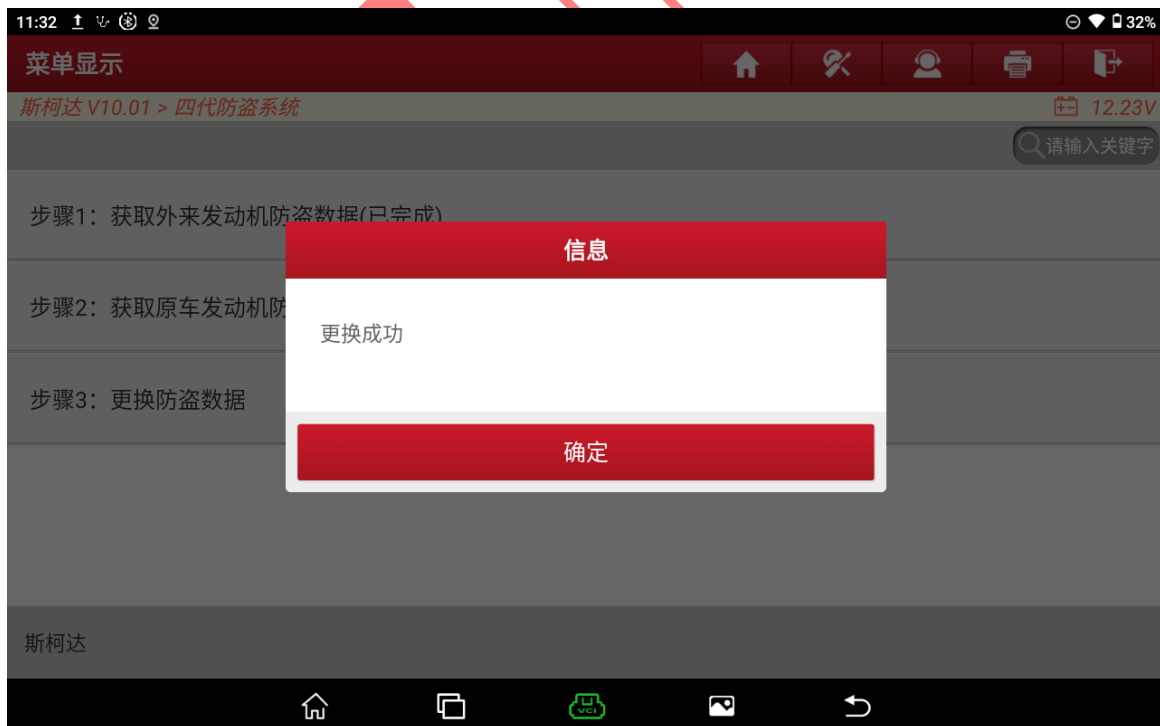
图 19

19. 防盗数据更换成功, 选择“确定”退出如图 19;

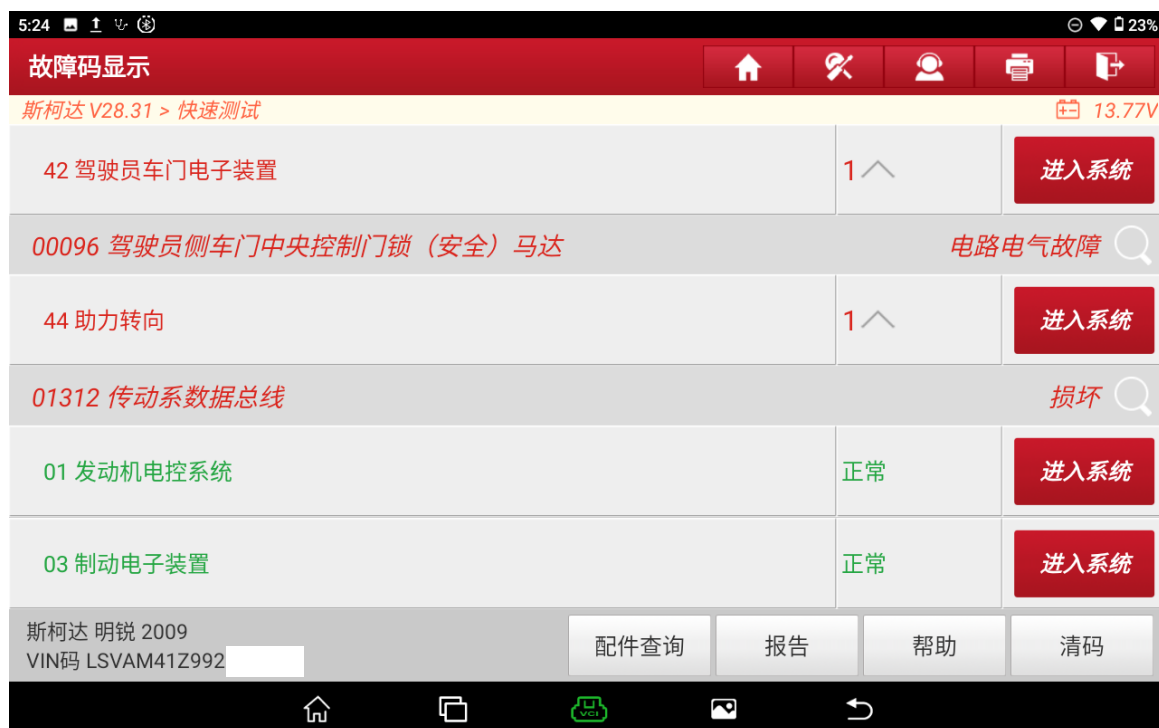
图 20

20. 诊断全车系统，发动机无故障代码，仪表防盗灯熄灭如图 20，图 21；
