2015 年保时捷卡宴尾门校准

2015 年保时捷卡宴 车辆 VIN 码: WP1AF2A26FLA*****

功能作用: 更换尾门控制模块后, 需使用该功能对尾门进行校准

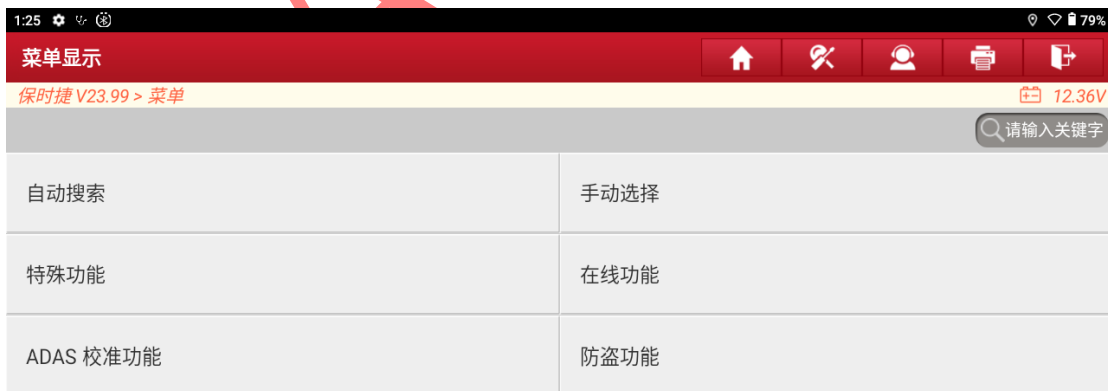
1. 选择【X431-PRO3S】设备, 连接进入后, 选择【自动搜索】(如下图):

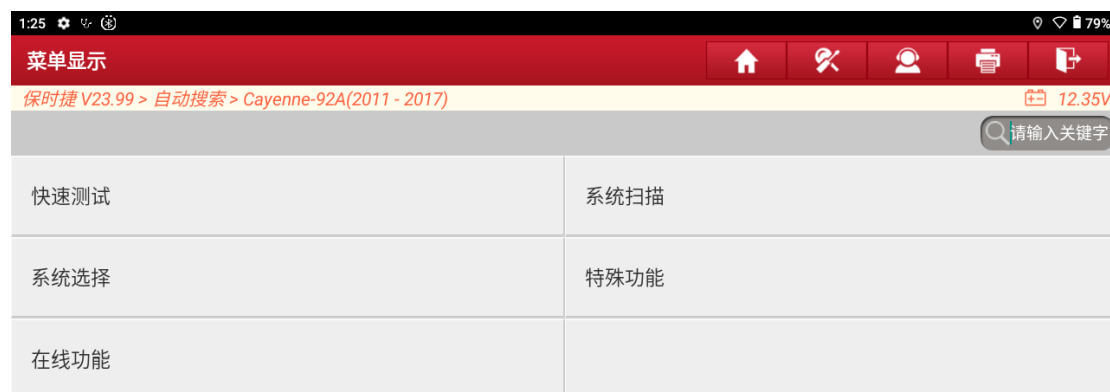
2. 选择【快速测试】扫描全车系统（如下图）；

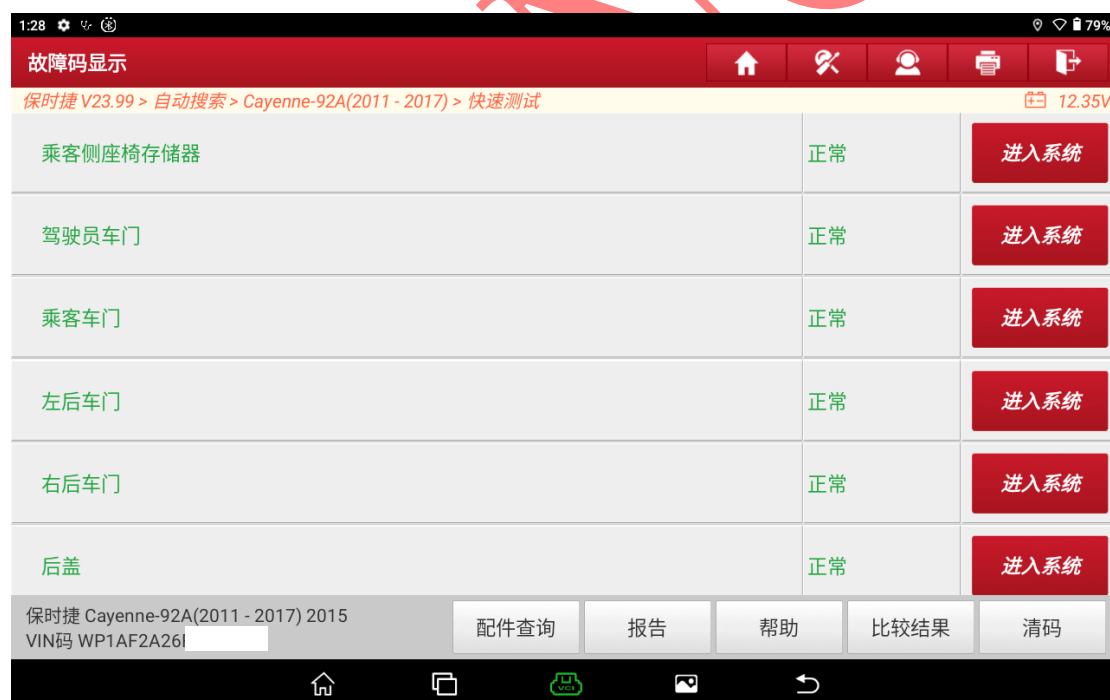
3. 选择【后盖】（如下图）；

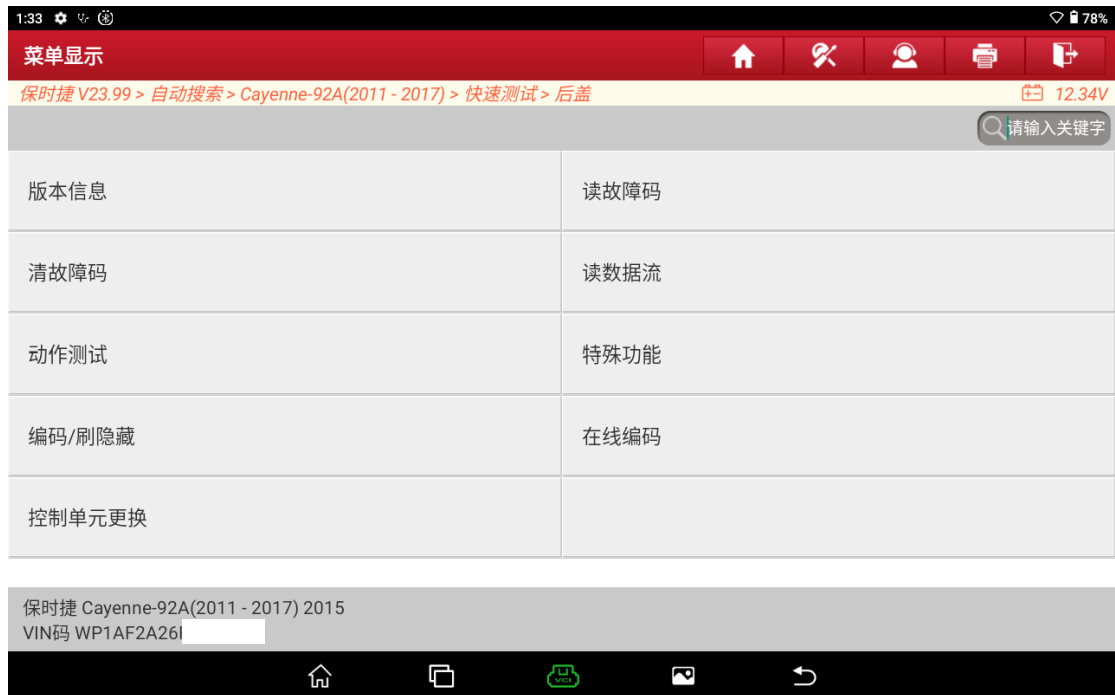
4. 选择【特殊功能】(如下图):

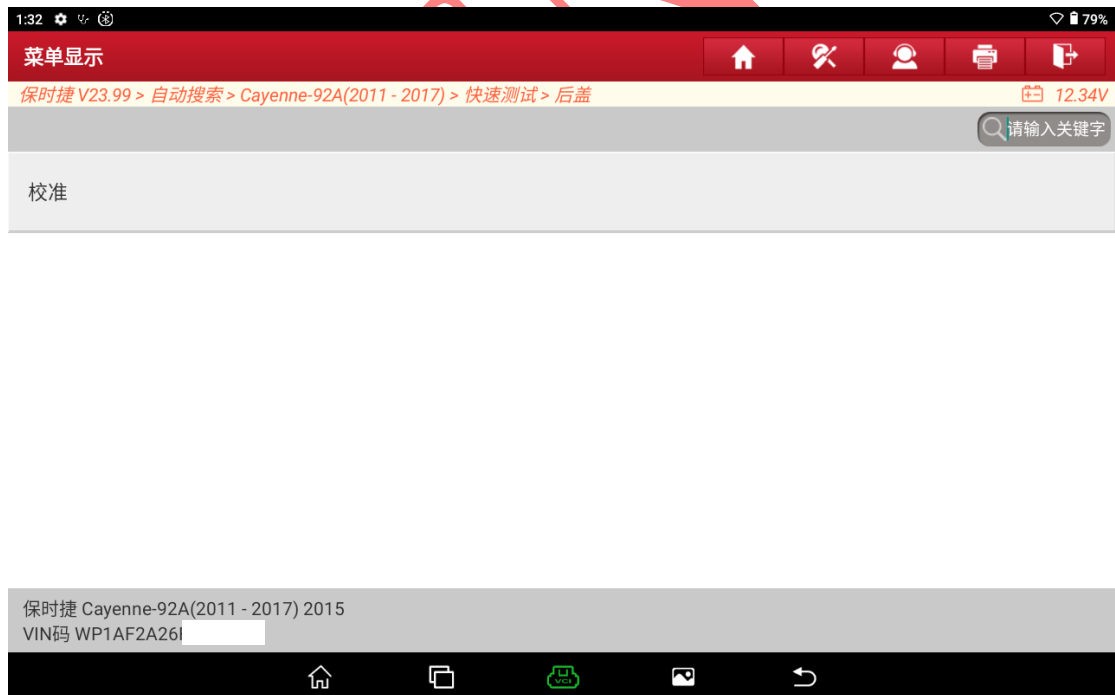
5. 选择【校准】(如下图):

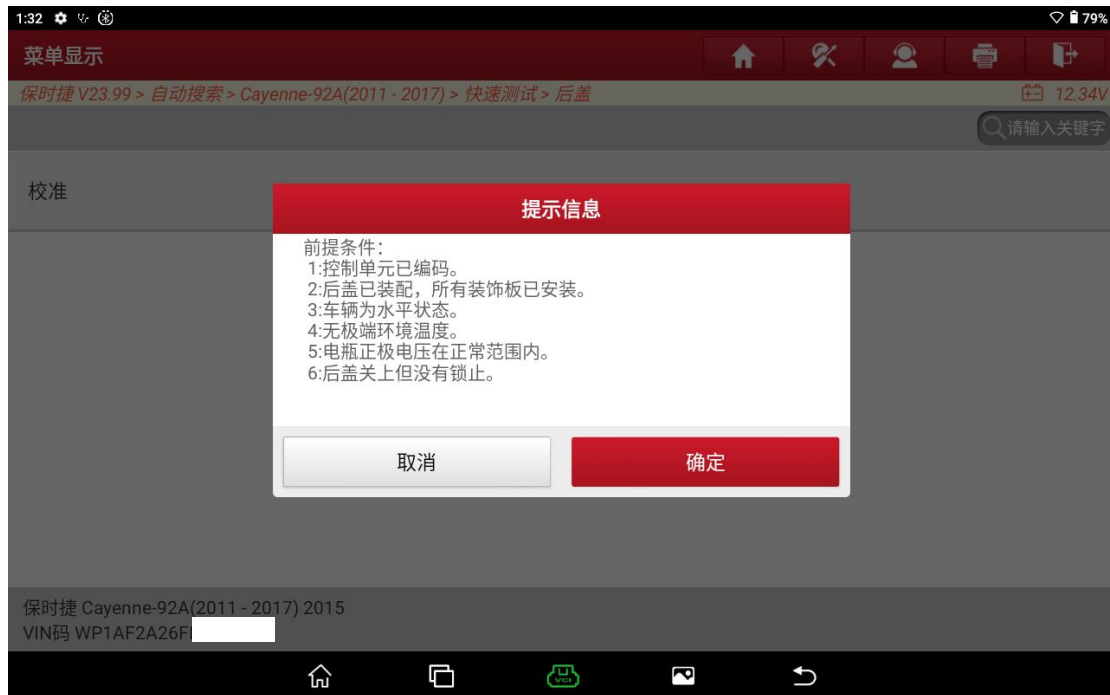
6. 阅读提示，然后点“确定”（如下图）；

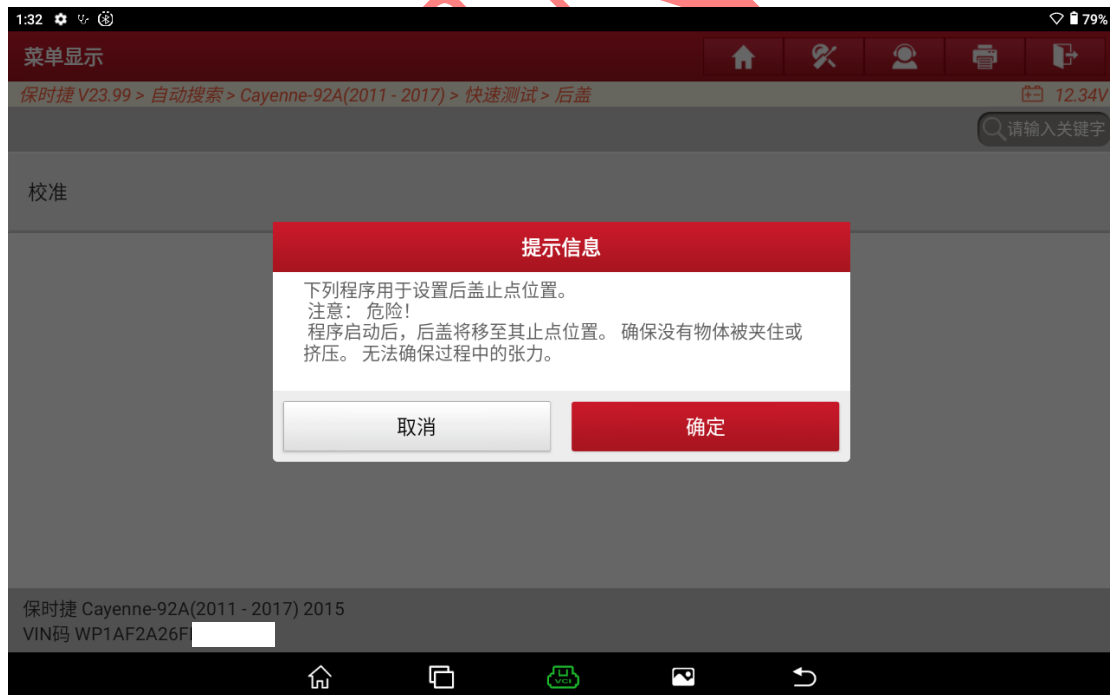
7. 阅读提示，然后点“确定”（如下图）；

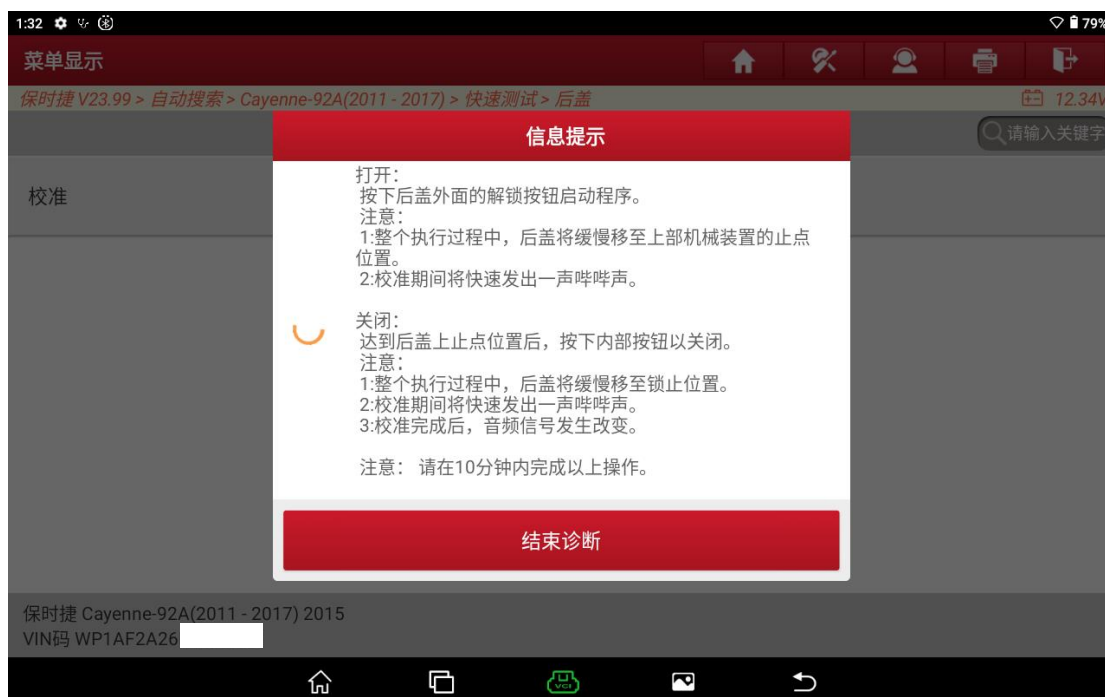
8. 提示“按下尾箱盖开启按键，打开尾门，完全打开后，在按下关闭按键，直到锁止”，该操作需在 10 分钟内完成，按提示进行操作（如下图）；

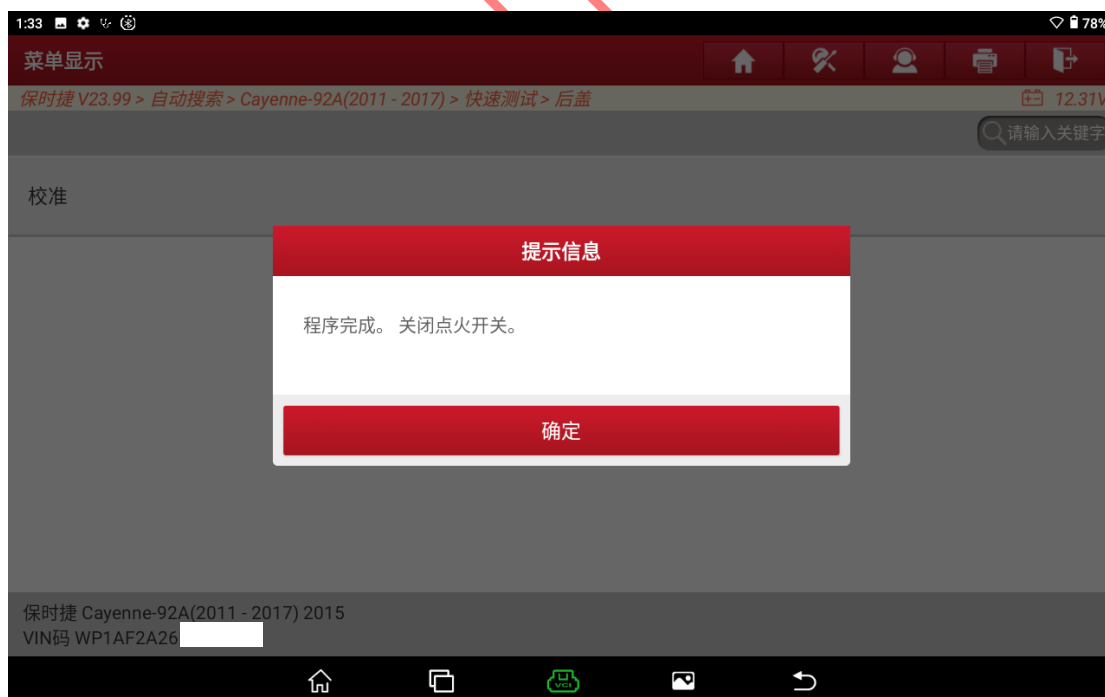
9. “步骤 8 操作”完成后，提示“程序完成，关闭点火开关”，关闭后点“确定”，校准结束（如下图）。
