## 奔驰 S320 天窗遮阳帘校准

**实测车型：** 2016 款奔驰 S320

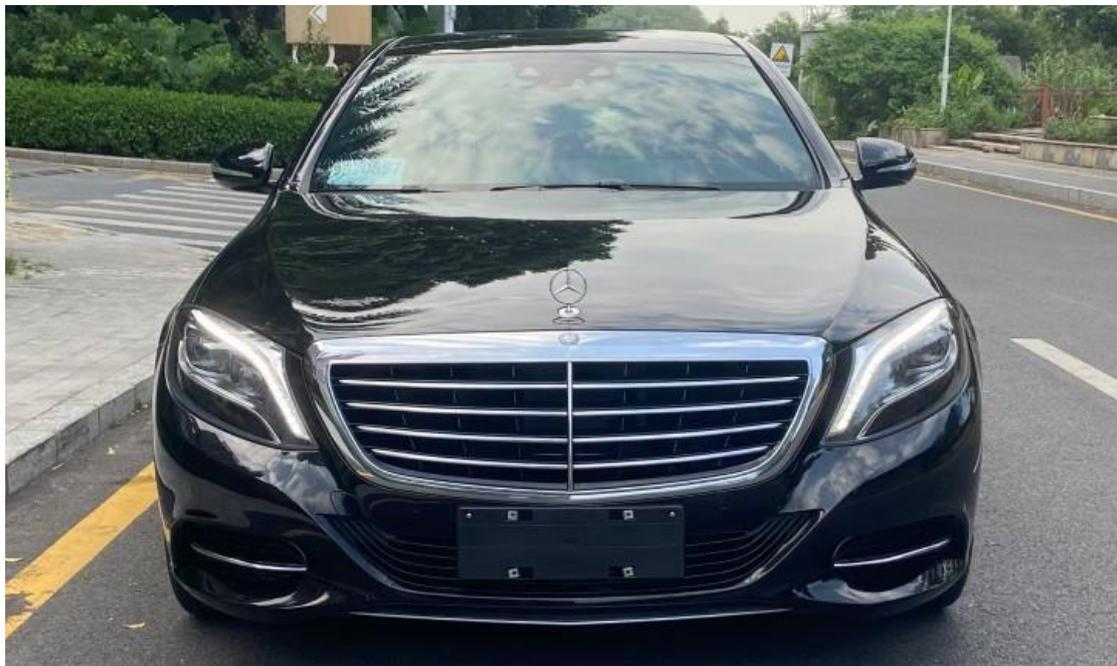
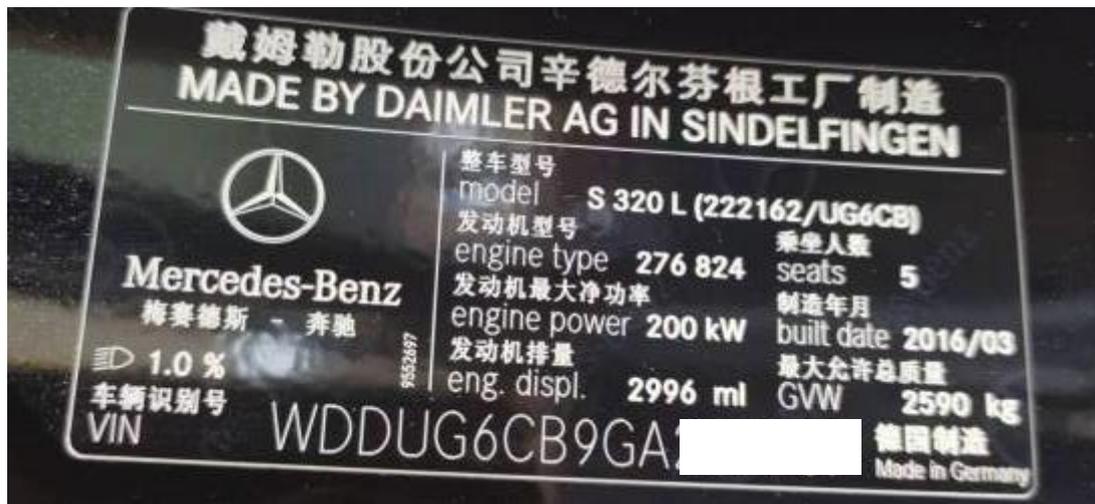
1. 前部天窗遮阳帘无法正常关闭，后部天窗遮阳帘可以正常关闭，需对天窗遮阳帘进行校准；

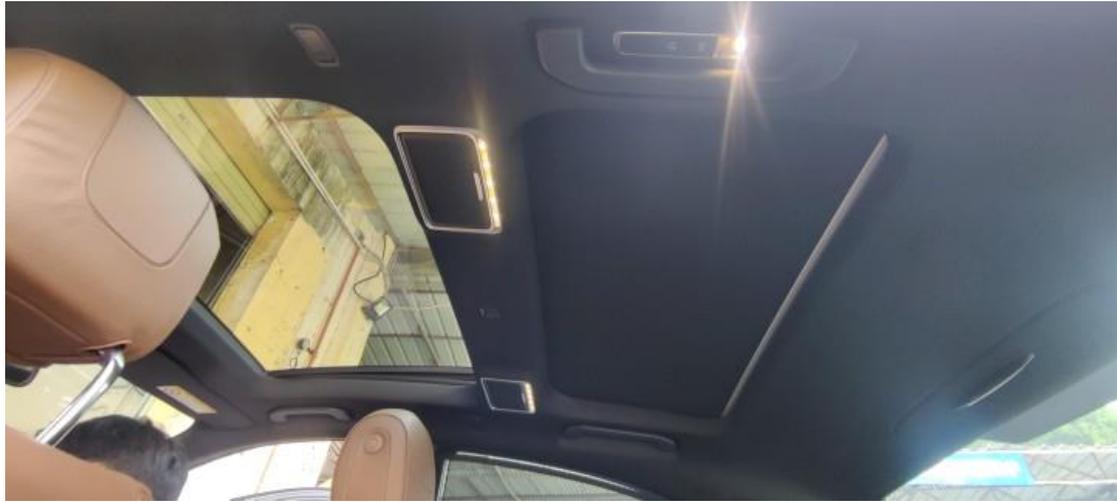
2. 用 X-431 PADIII 进入滑动天窗控制模块，点击【特殊功能】；

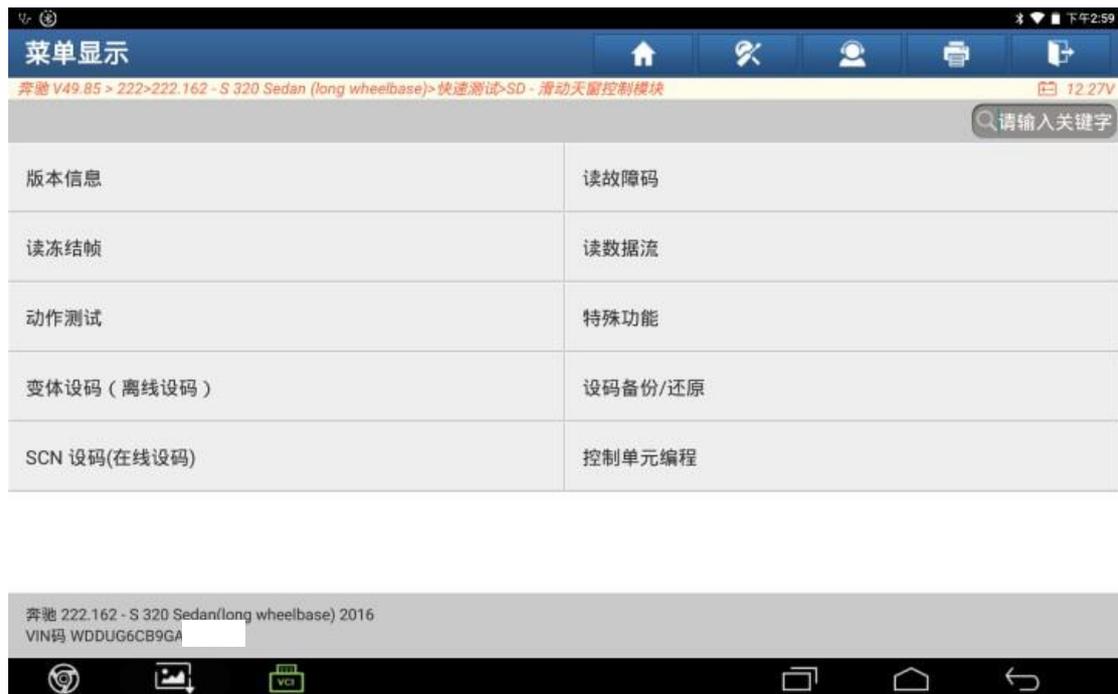
## 3. 点击【学习过程】:

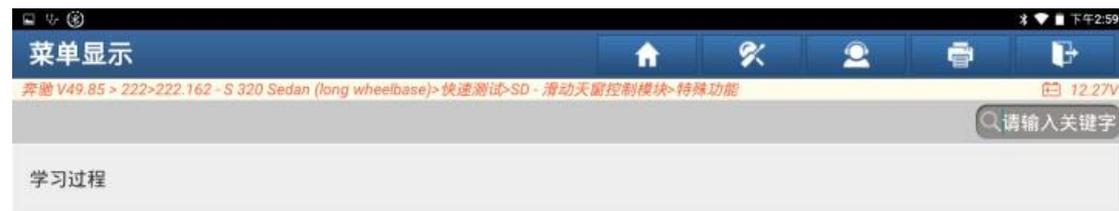
## 4. 点击“继续”:

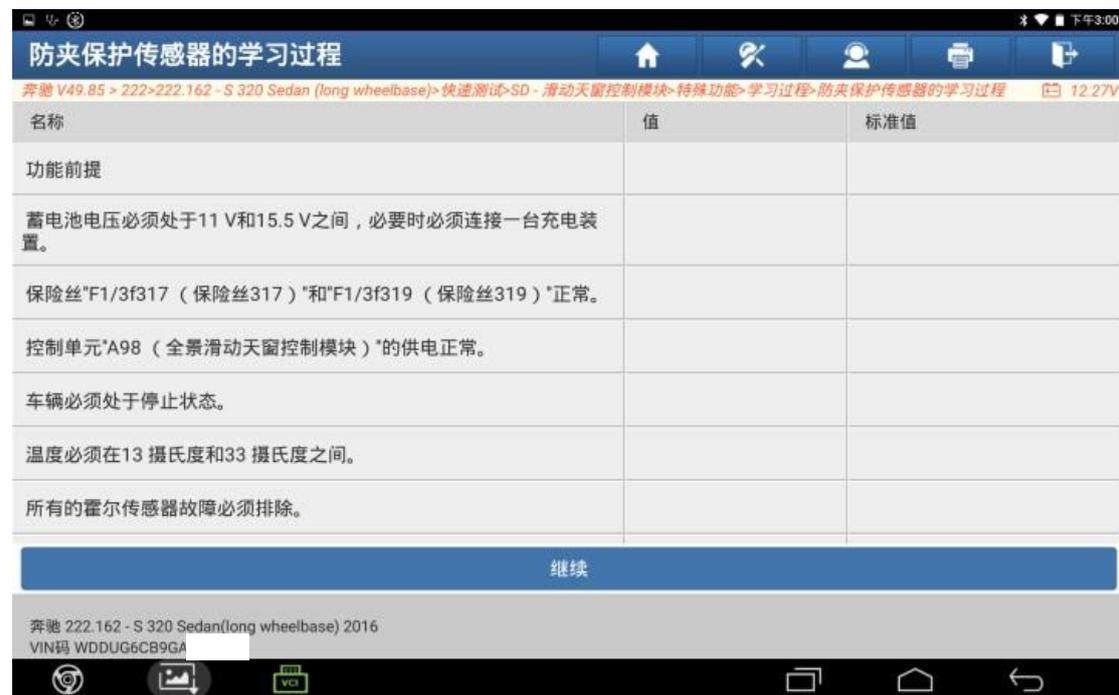
## 5. 点击“继续”；

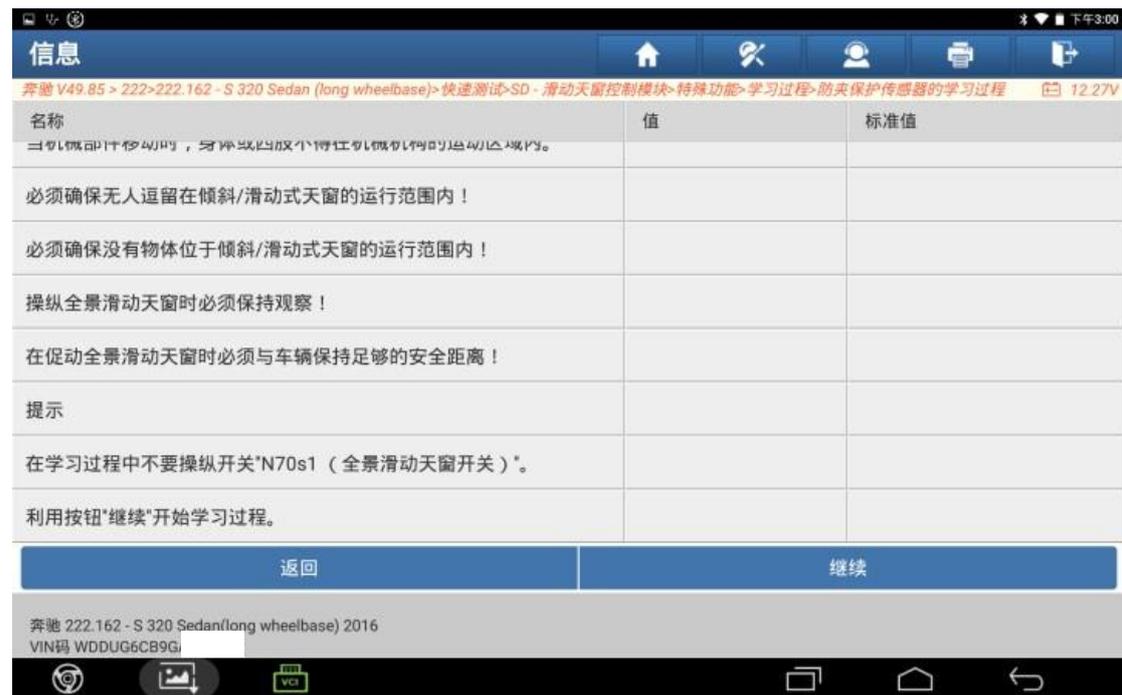
## 6. 校准中；

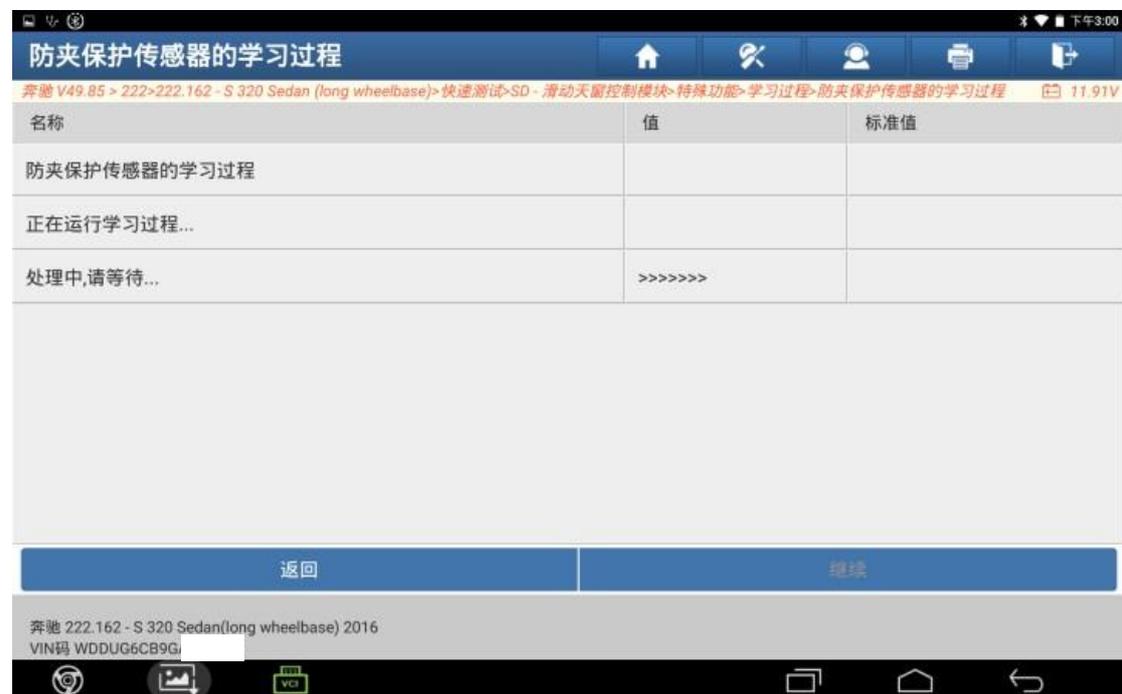
7. 校准完成，点击“继续”；

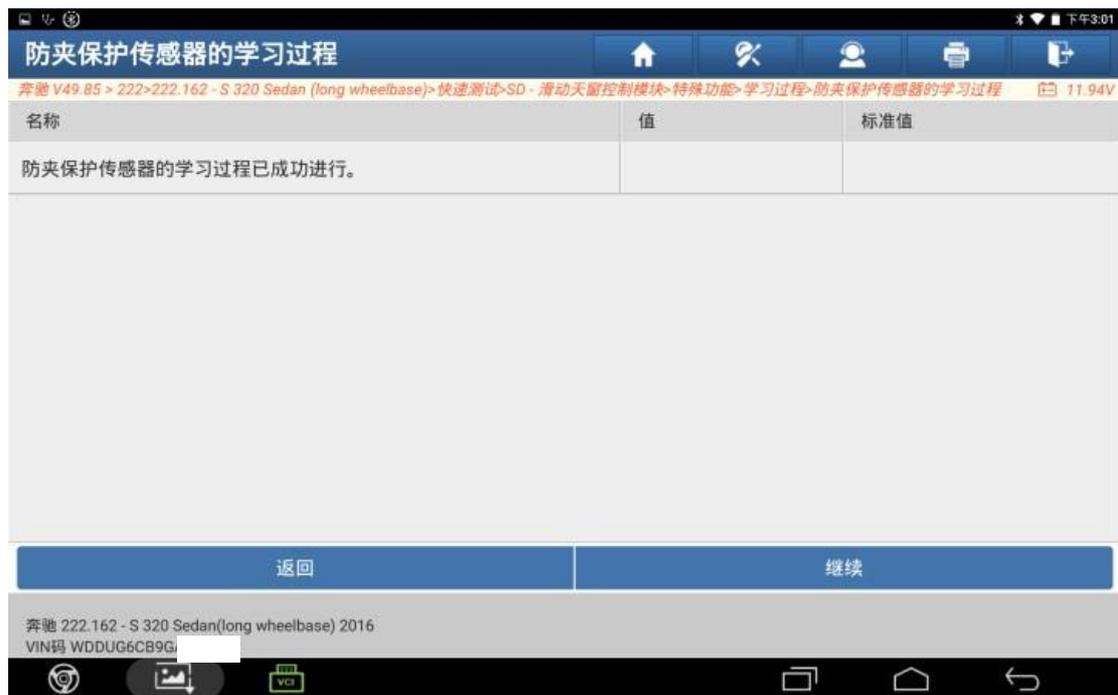
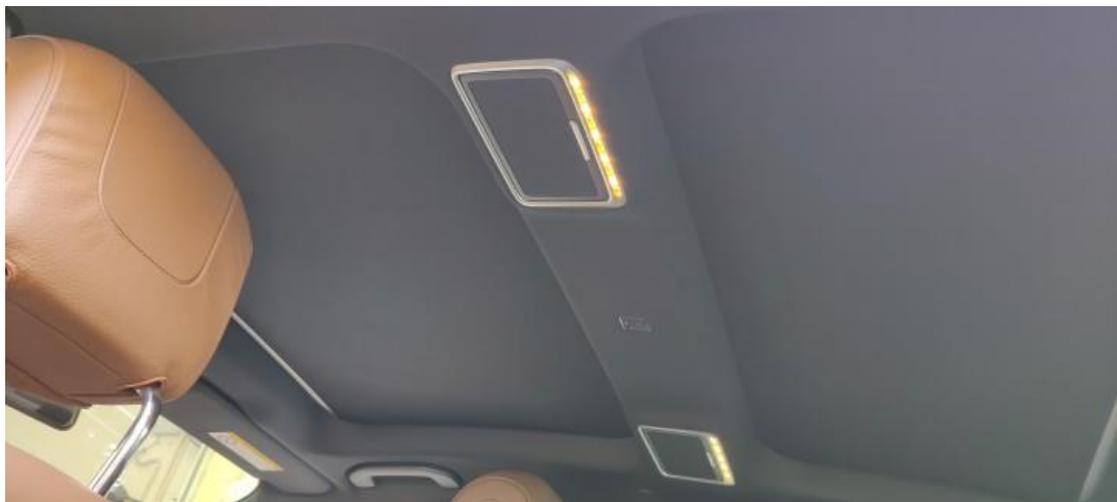
8. 前后天窗遮阳帘可以正常关闭，故障排除。
