2012 年保时捷帕娜美拉驾驶员座椅在线编码

2012 年保时捷帕娜美拉 车辆 VIN 码: WPOAC297CL*****

功能作用: 更换驾驶员座椅控制模块后, 需使用该功能对控制单元进行编码

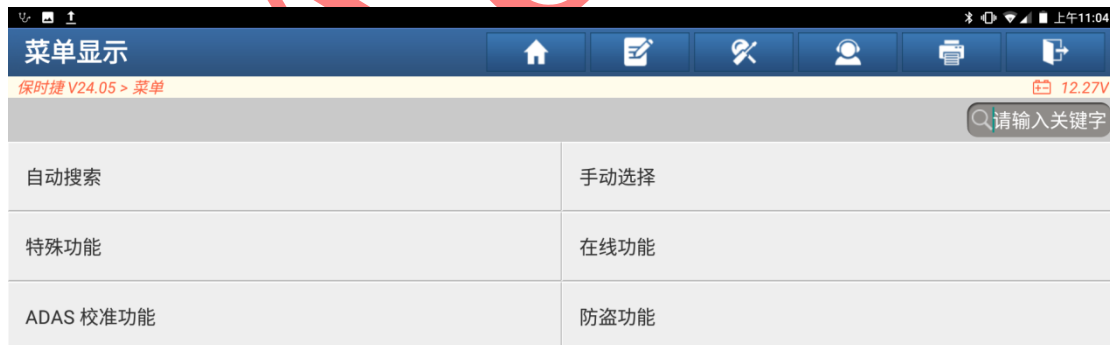
1. 选择【X431-PADV】设备, 选择【保时捷】软件, 连接进入后选择【自动搜索】(如下图);

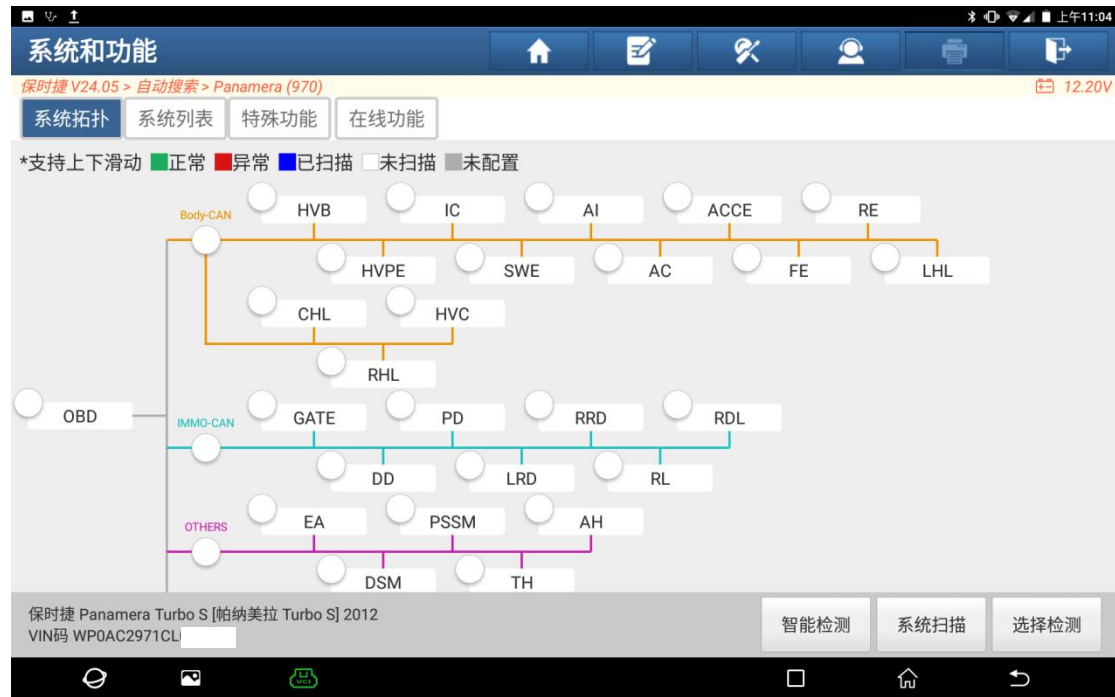
2. 选择【智能检测】扫描全车系统（如下图）；

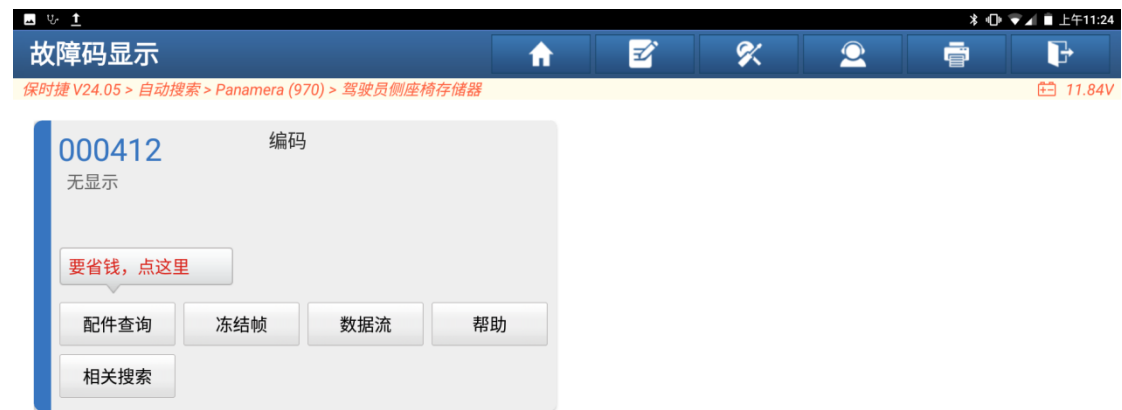
4. 读取到故障码“00412 编码”（如下图）；

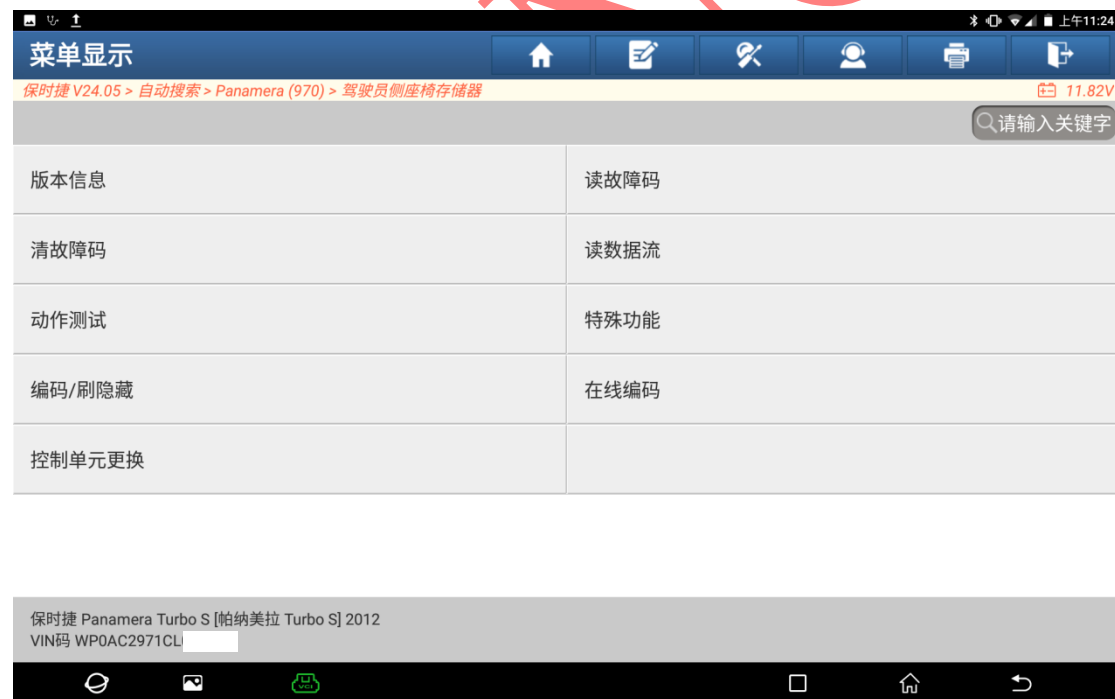
5. 选择【在线编码】（如下图）；

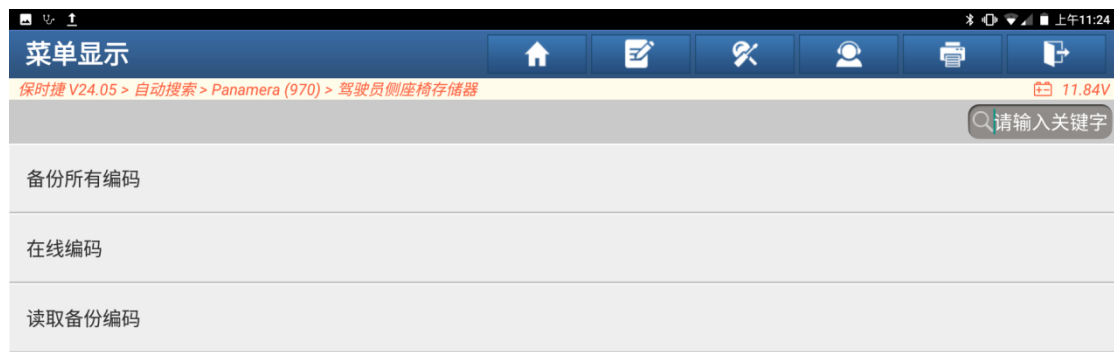
6. 选择【在线编码】(如下图):

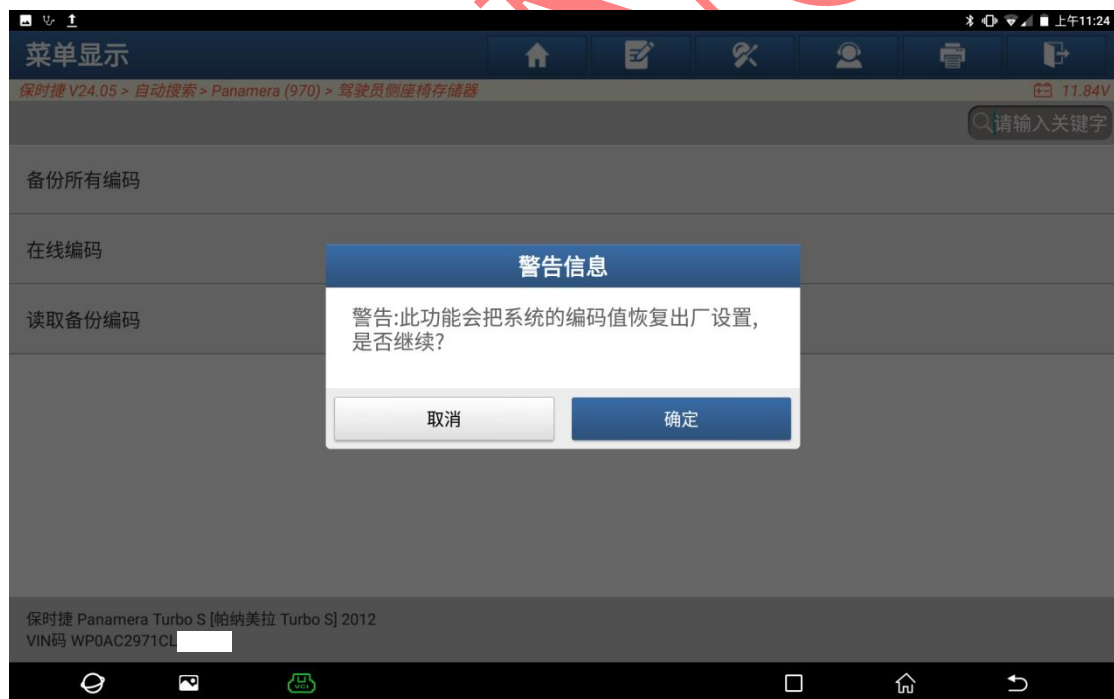
7. 阅读提示, 点“确定”(如下图):

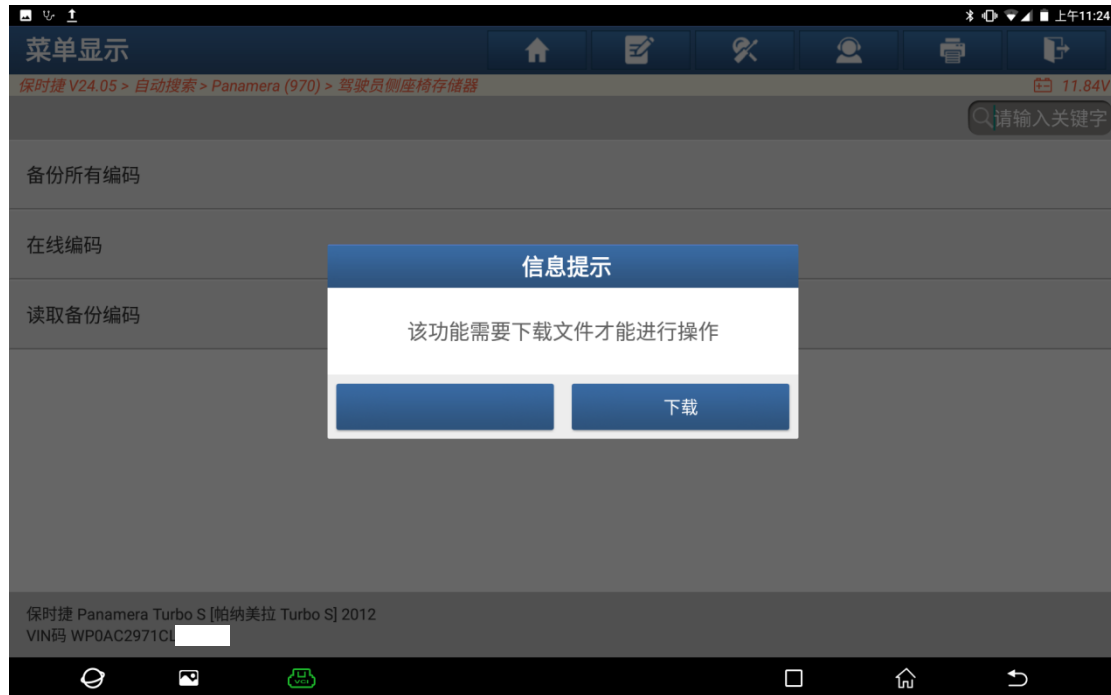
8. 提示“该功能需要下载文件才能操作”，点“下载”，下载时需要保证设备联网（如下图）；

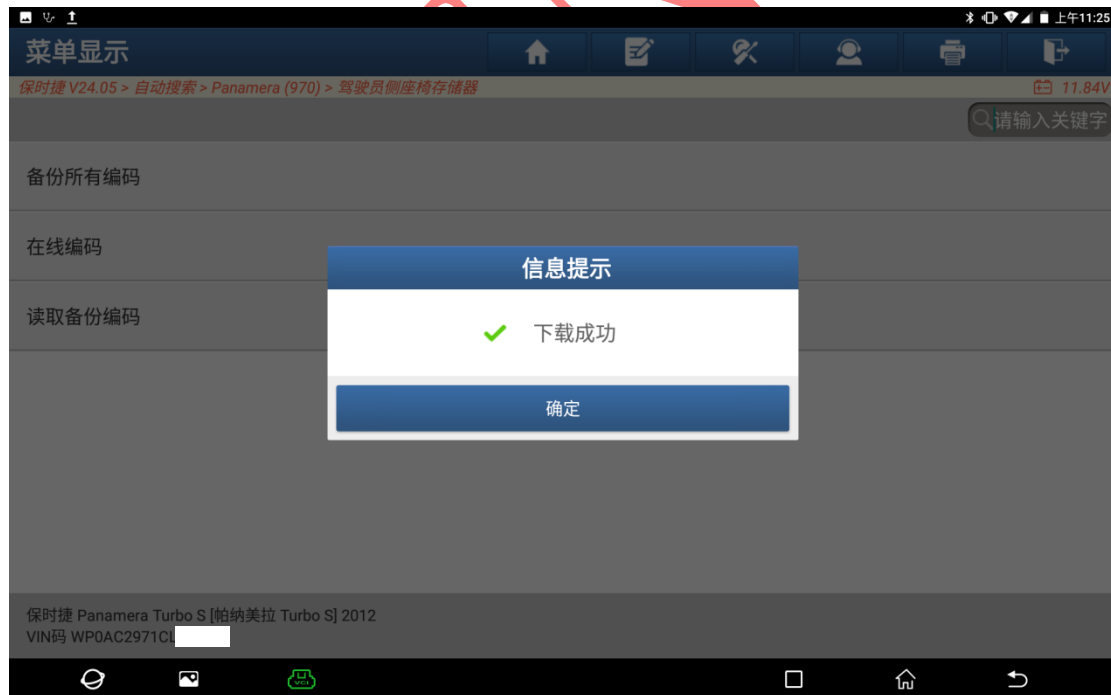
9. 提示“下载成功”，点“确定”（如下图）；

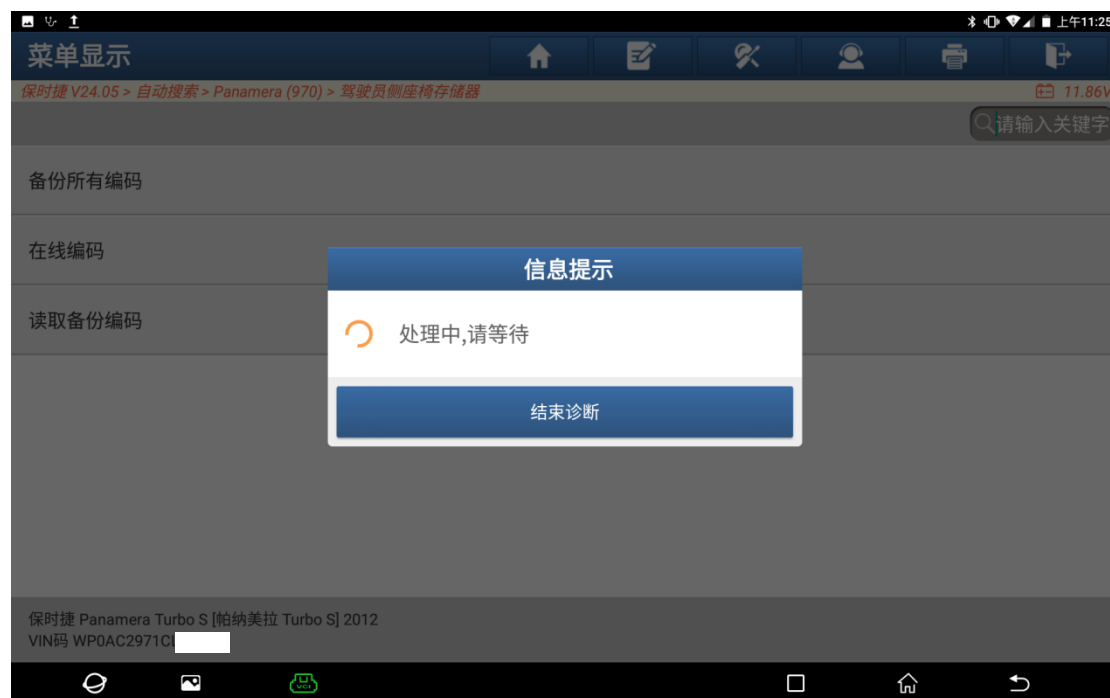
10. 提示“处理中，请等待”（如下图）；

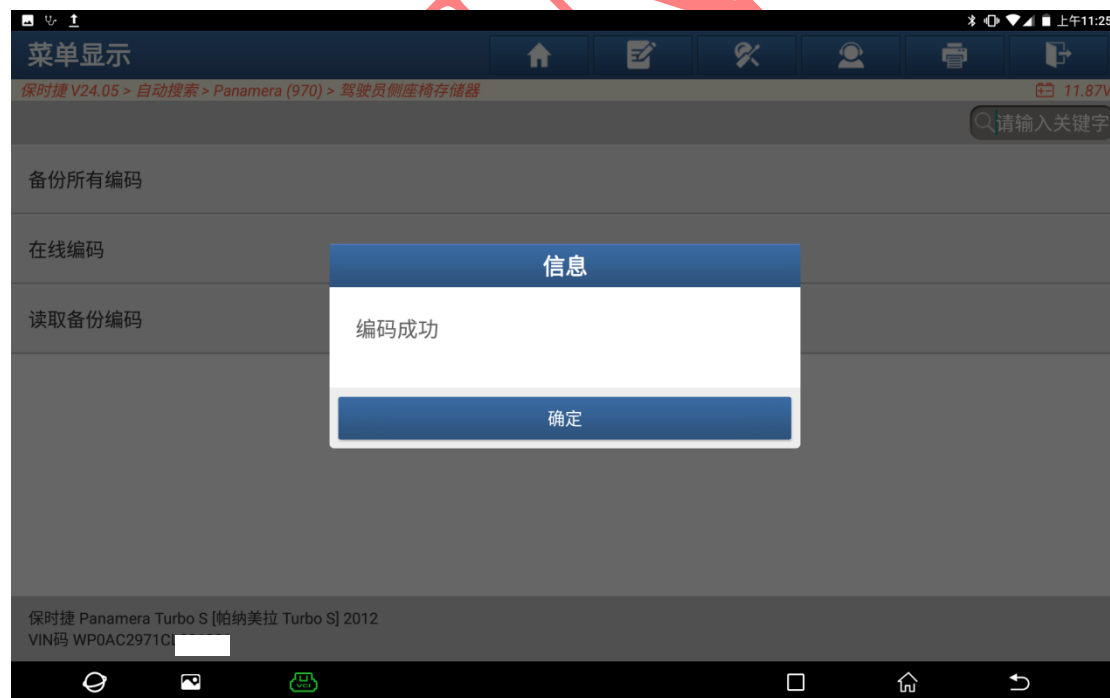
11. 提示“编码成功”，点“确定”（如下图）；

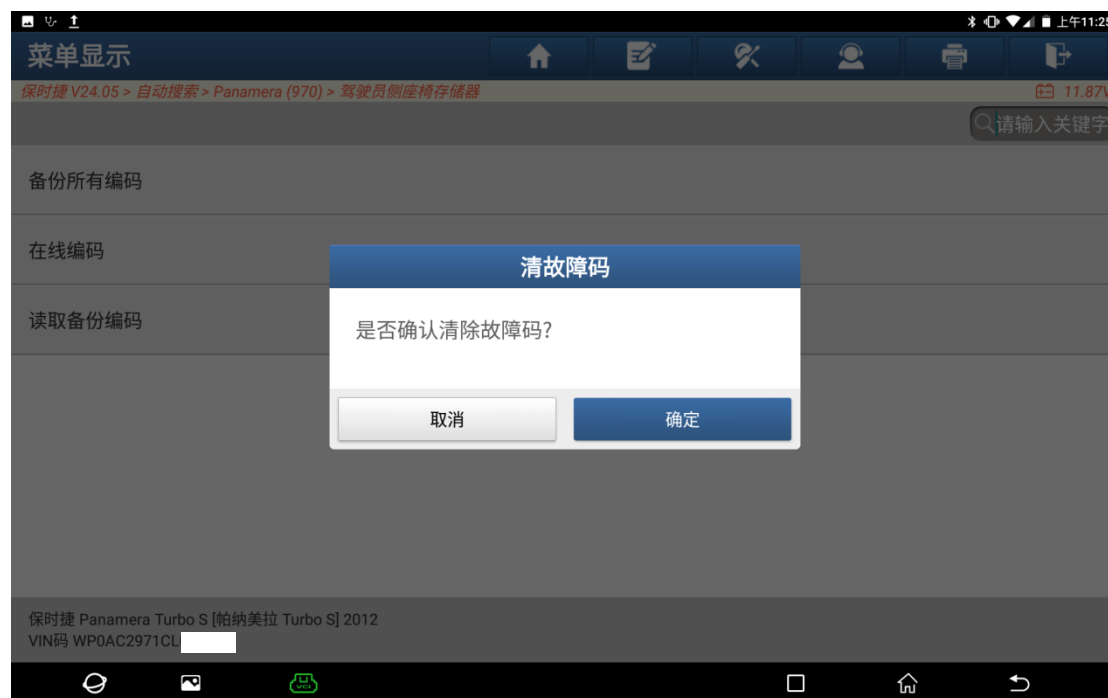
12. 提示“是否确认清除故障码”，点“确定”（如下图）；

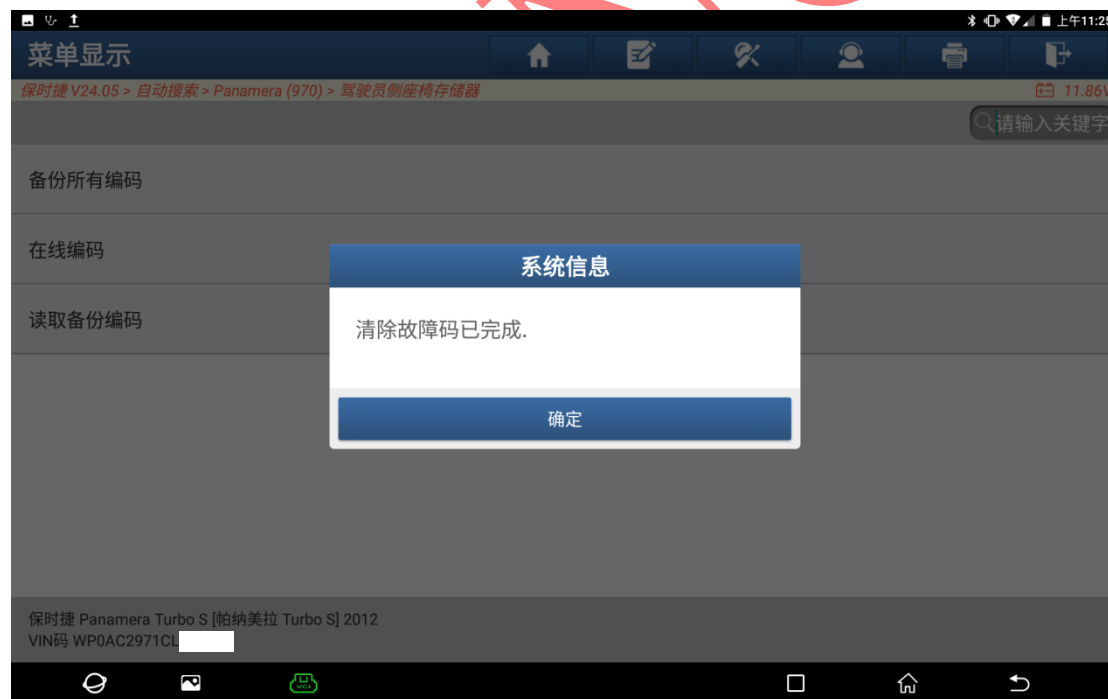
13. 提示“清除故障码已完成”，点“确定”（如下图）；

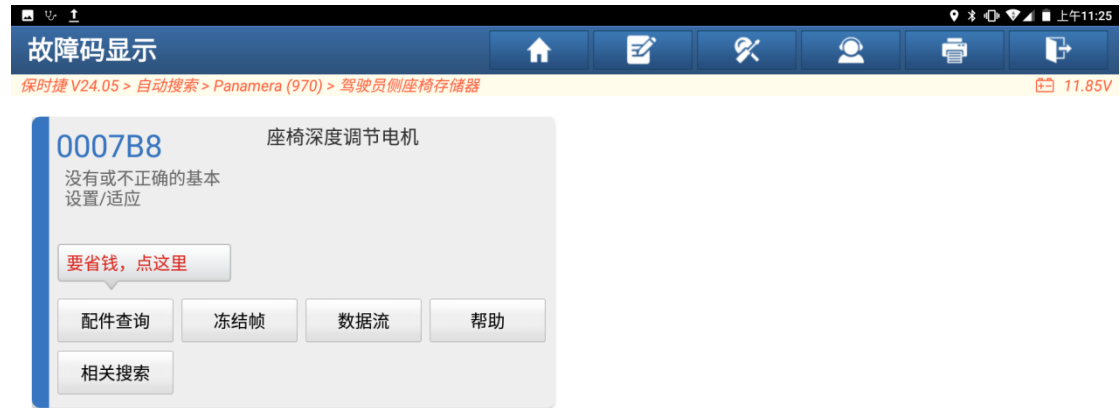
14. 重新读码，有关“编码”的故障消失，读取到故障码“0007B8 座椅深度调节电机没有或不正确的基本设置/适应”（如下图）；

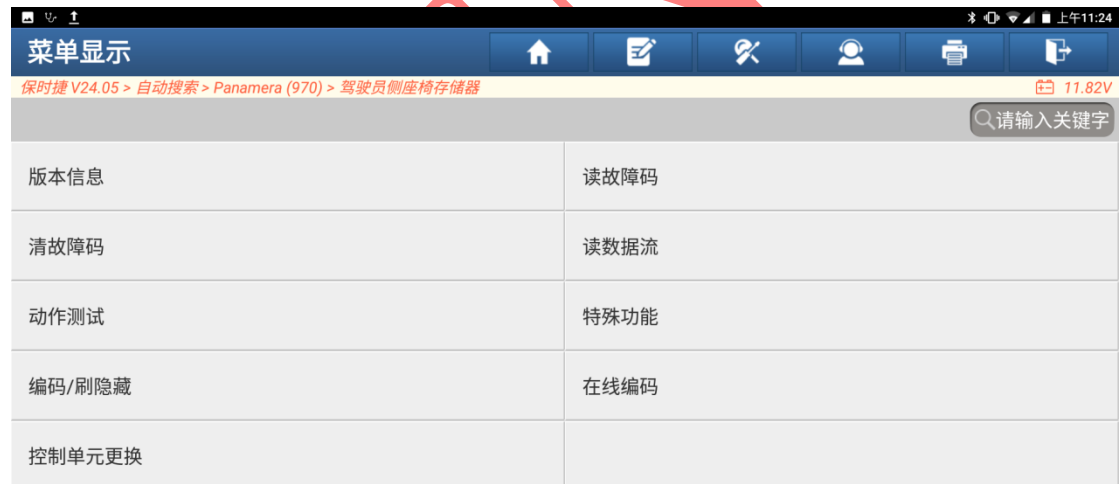
15. 选择【特殊功能】（如下图）；

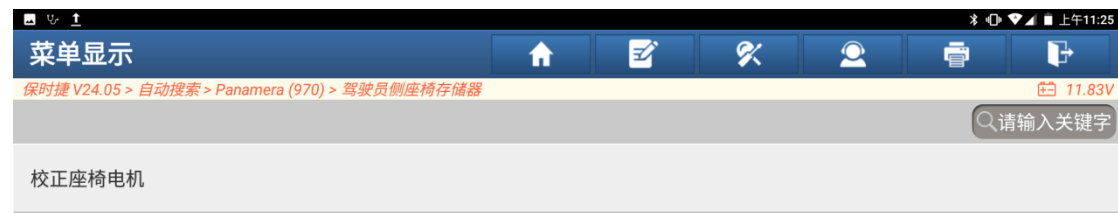
16. 选择【校正座椅电机】（如下图）；

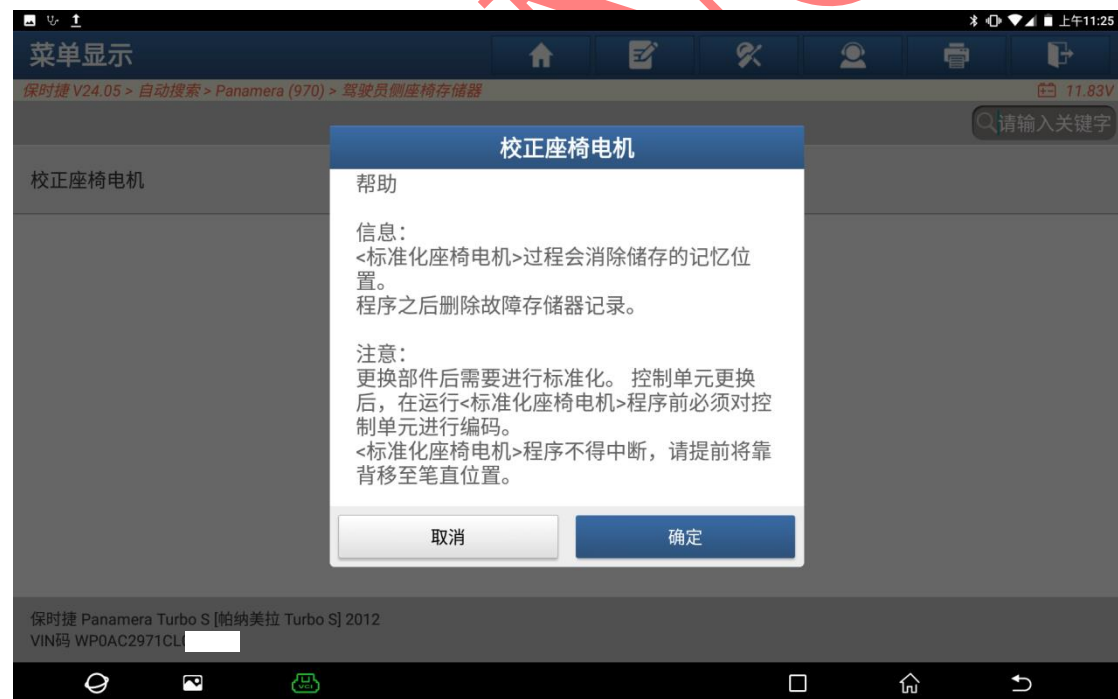
17. 阅读提示，点“确定”（如下图）；

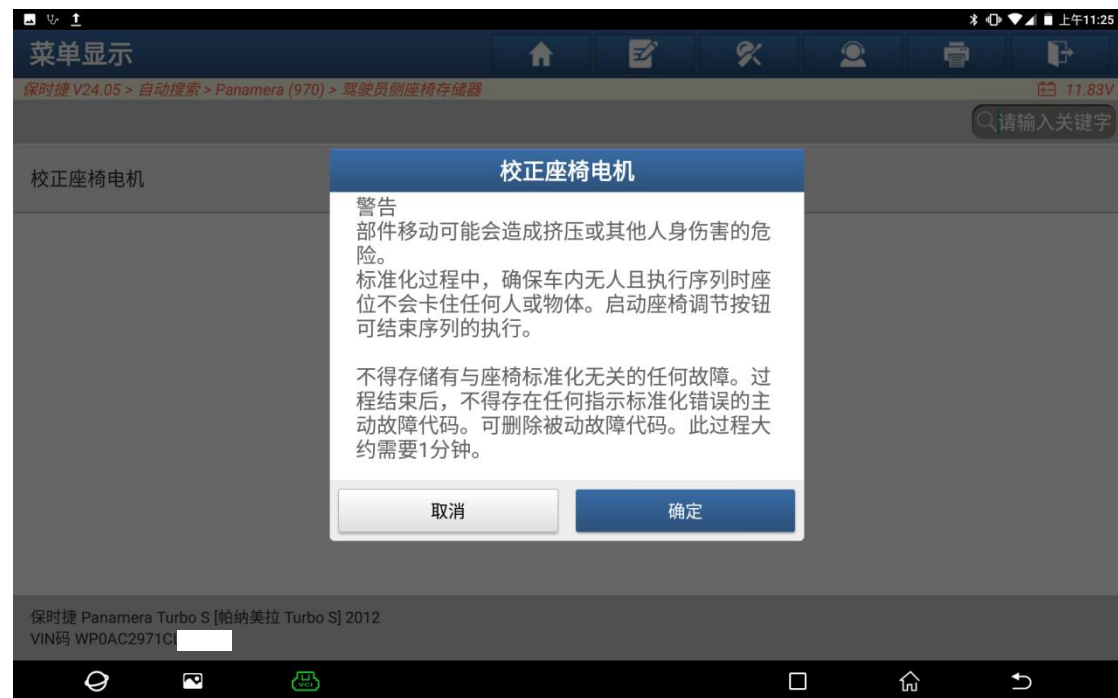
18. 阅读提示，点“确定”（如下图）：

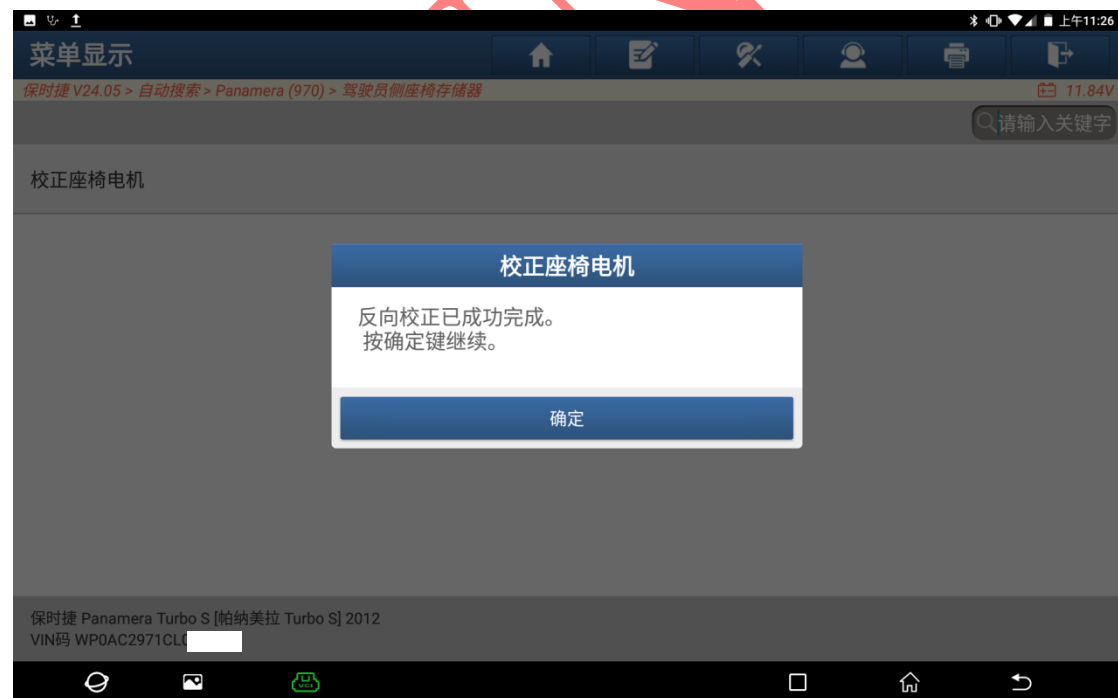
19. 提示“反向校正已成功完成”，点“确定”（如下图）：

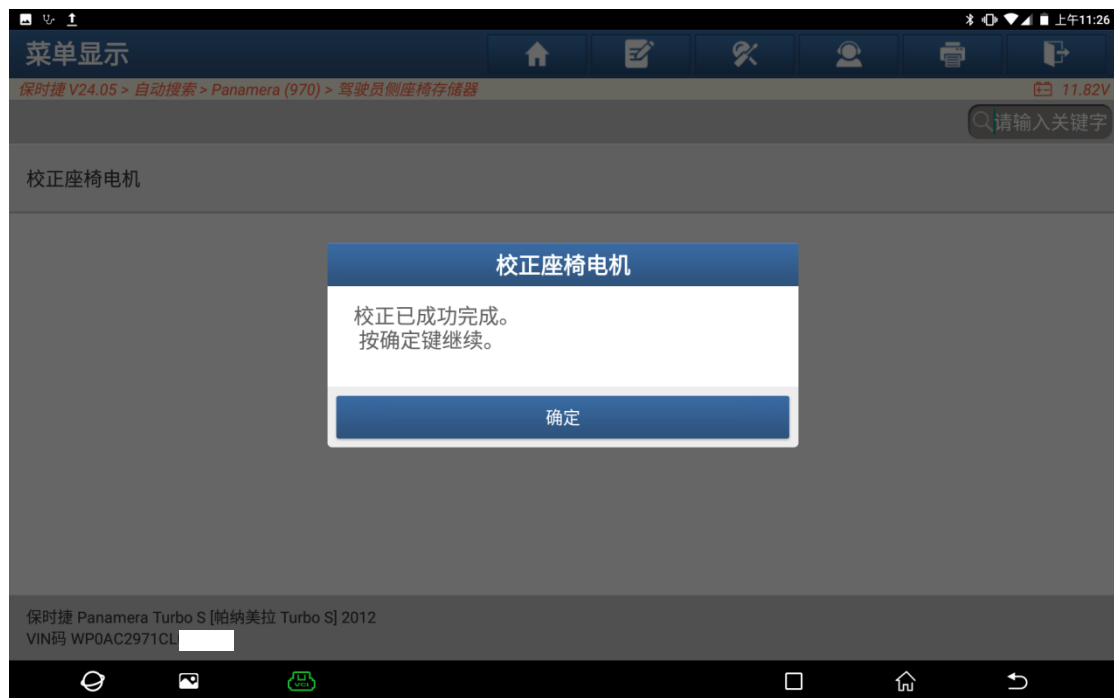
20. 提示“校正已成功完成”，点“确定”（如下图）；

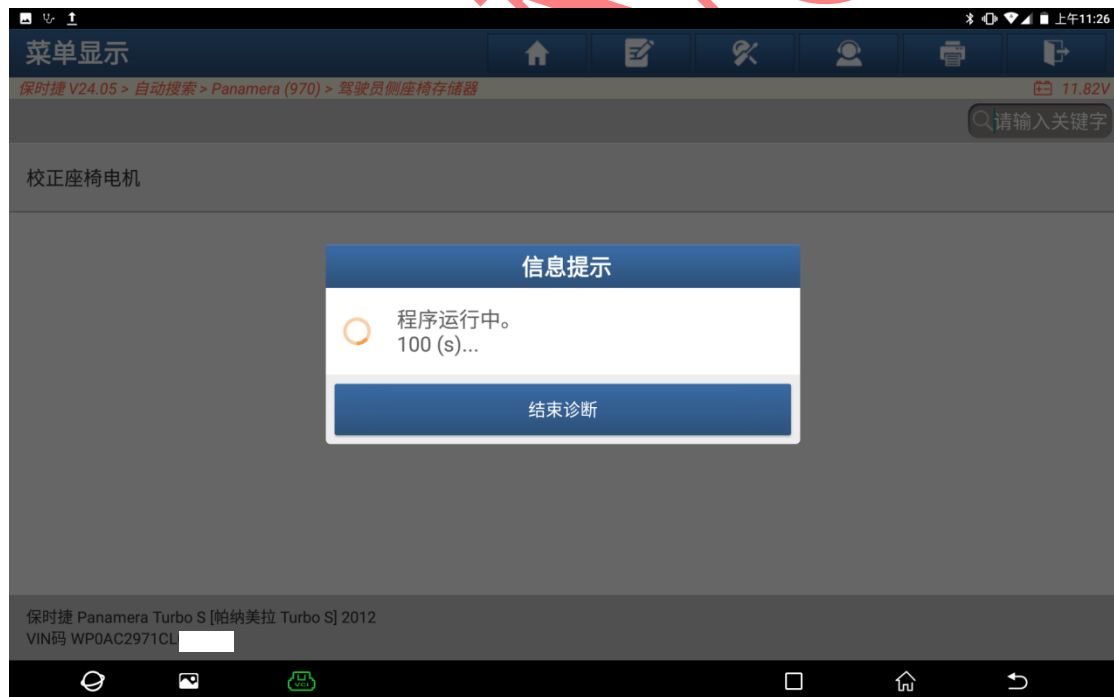
21. 提示“程序运行中 100S”，耐心等待（如下图）；

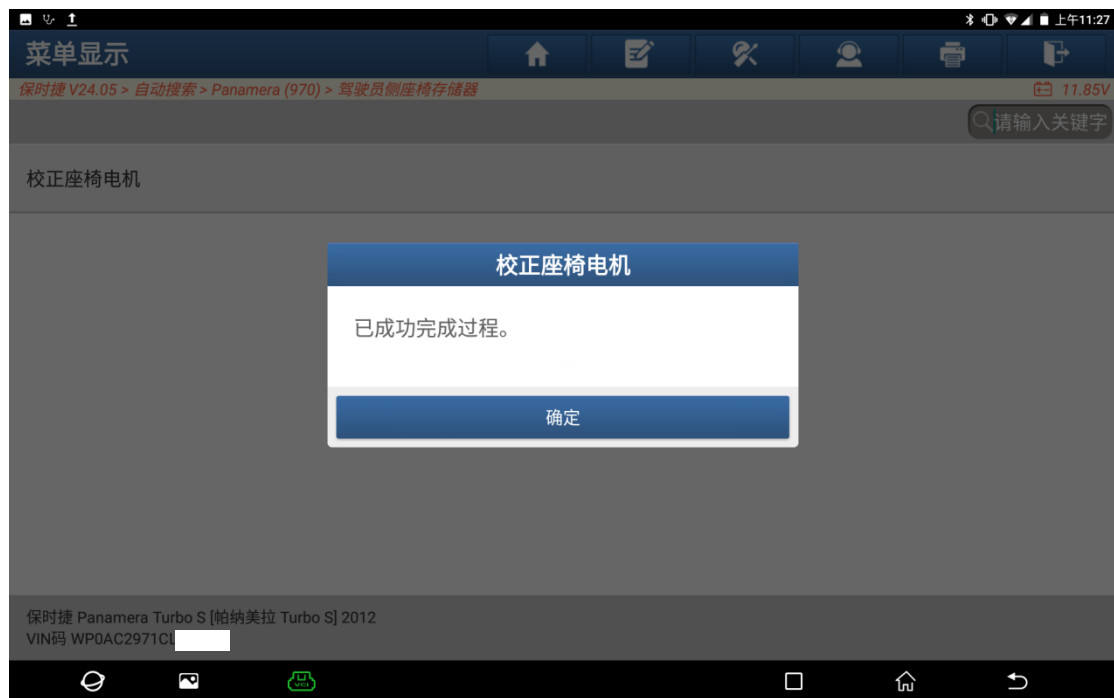
22. 提示“已成功完成过程”，点“确定”（如下图）；

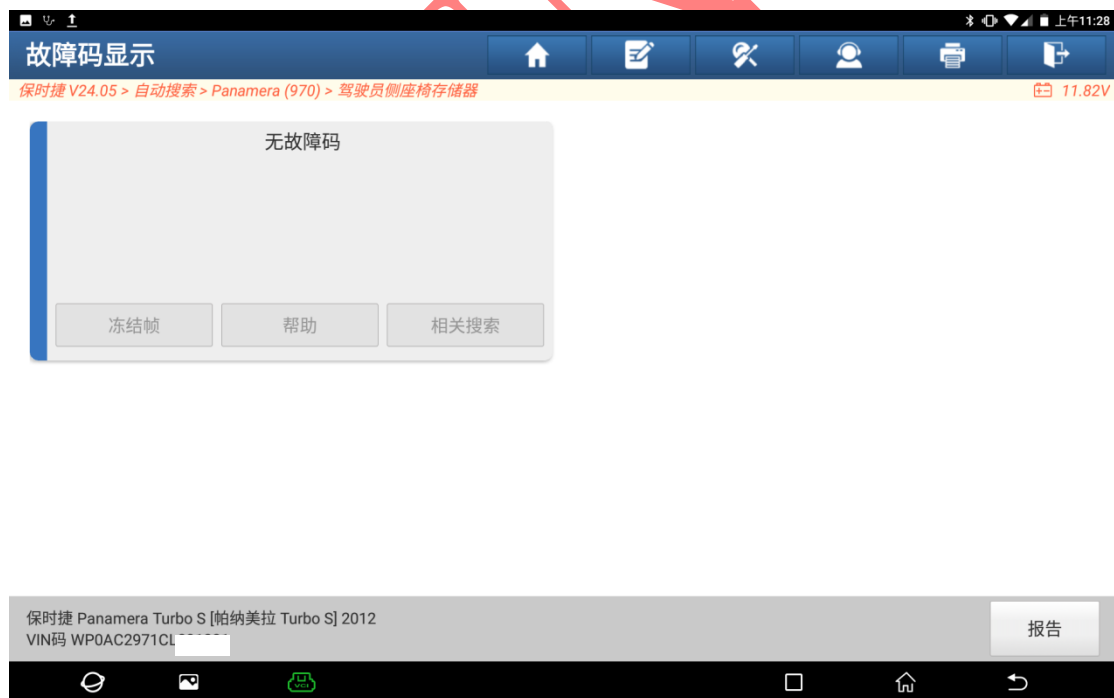
23. 执行一遍清码，重新读取故障码，显示“无故障码”，操作结束（如下图）。
