宝马 535 HSR 试运行

功能说明： 宝马 535，HSR（后轴侧偏角度控制）系统有故障码：480393 后桥侧向偏离调节：进行试运行。需要执行“HSR 试运行”这个特殊功能。

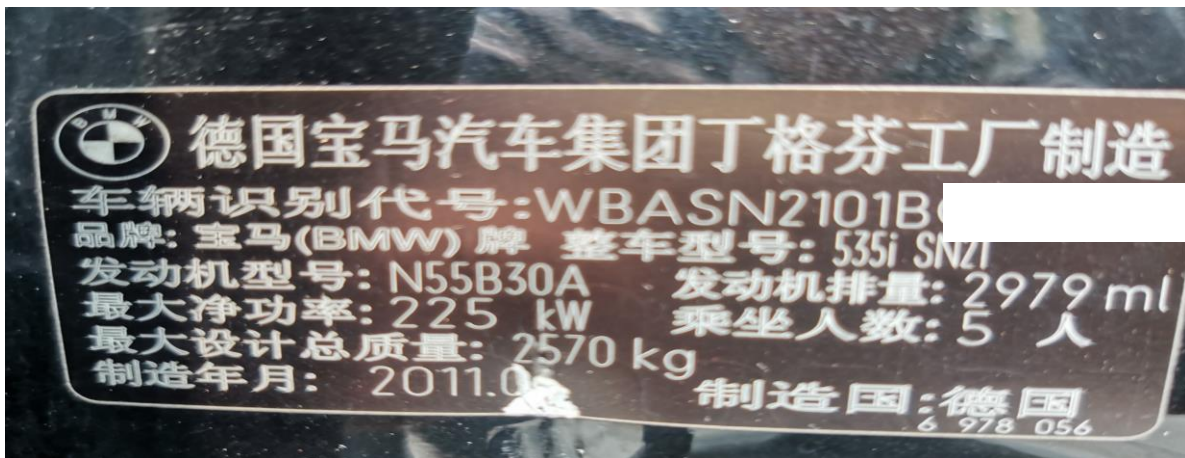
实测车型： 2011 年宝马 535，VIN 为：WBASN2101BC90*****（如下图）；

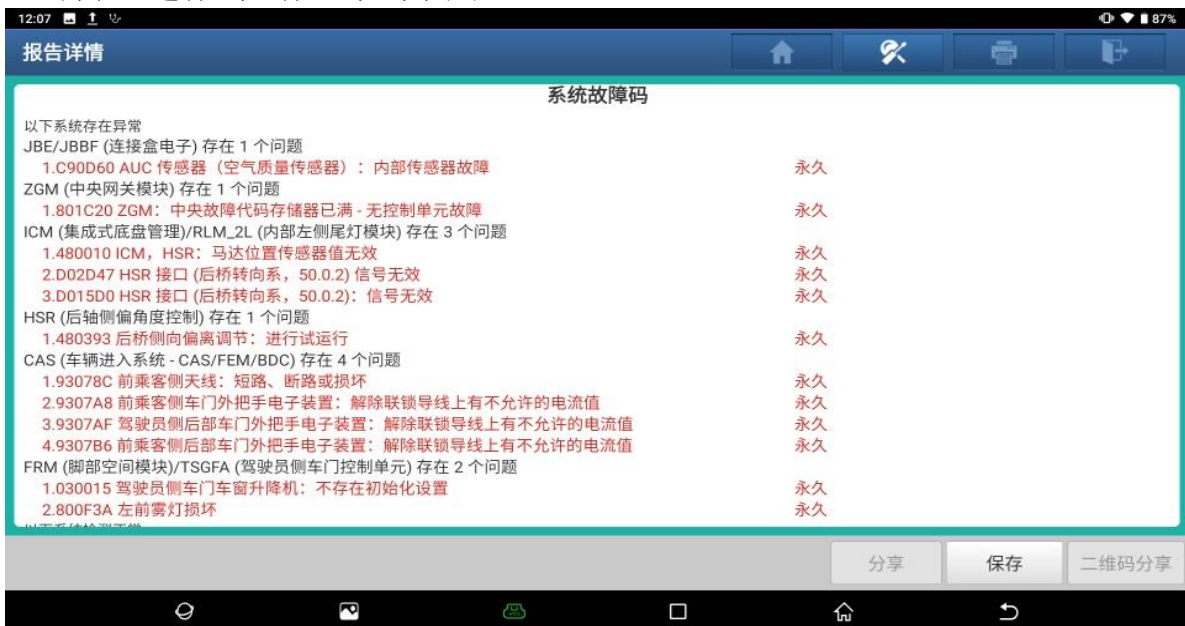
图 1

1. 保存故障报告，HSR（后轴侧偏角度控制）系统有故障码：480393 后桥侧向偏离调节：进行试运行。（如下图）；

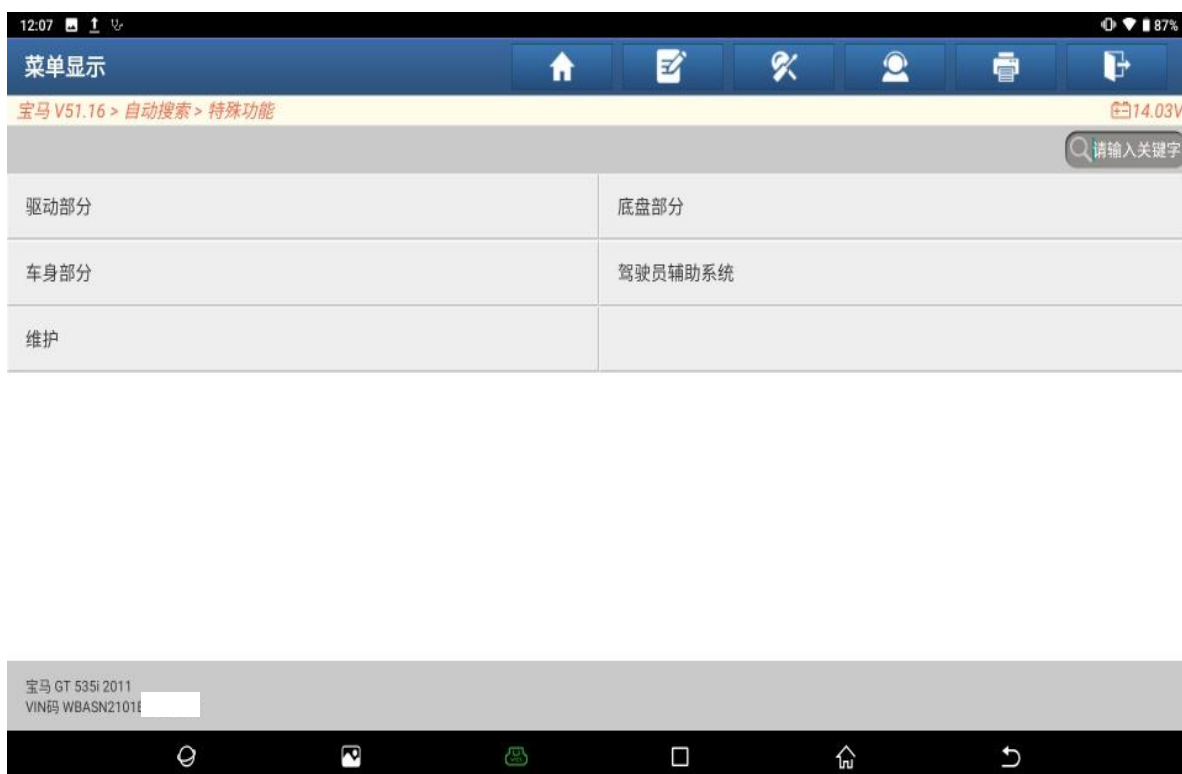
图 2

2. 进【特殊功能】，选择【底盘部分】（如下图）；

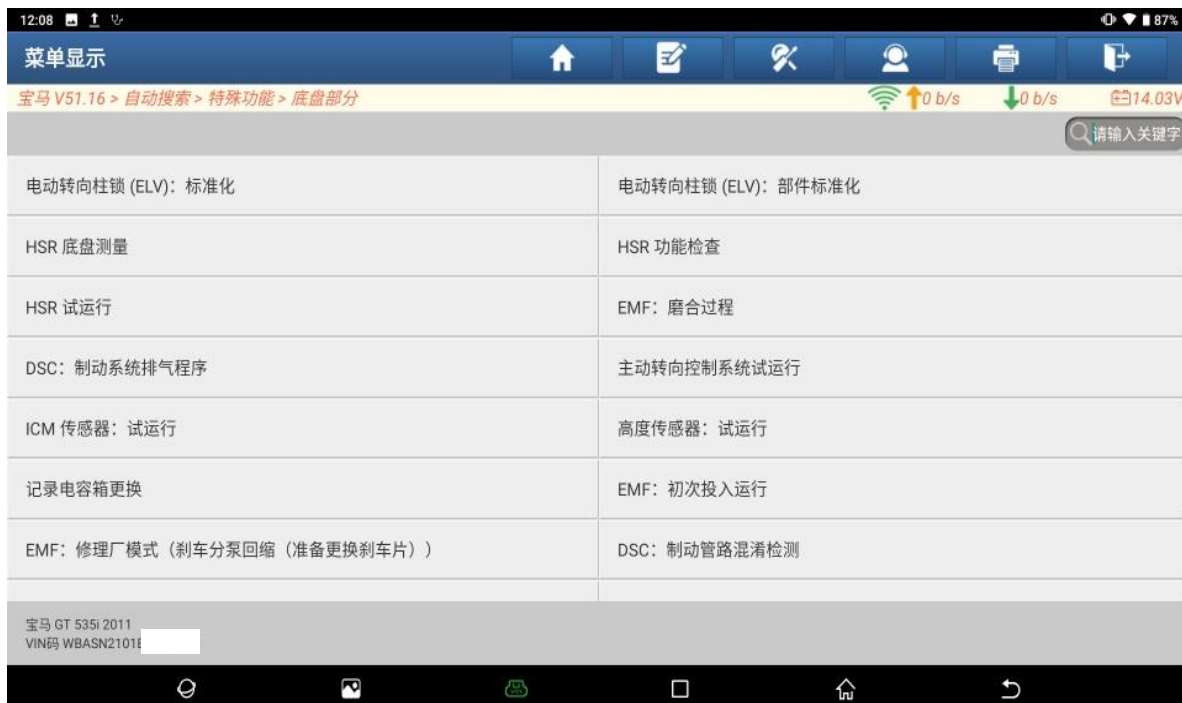
图 3

3. 选择【HSR 试运行】（如下图）；

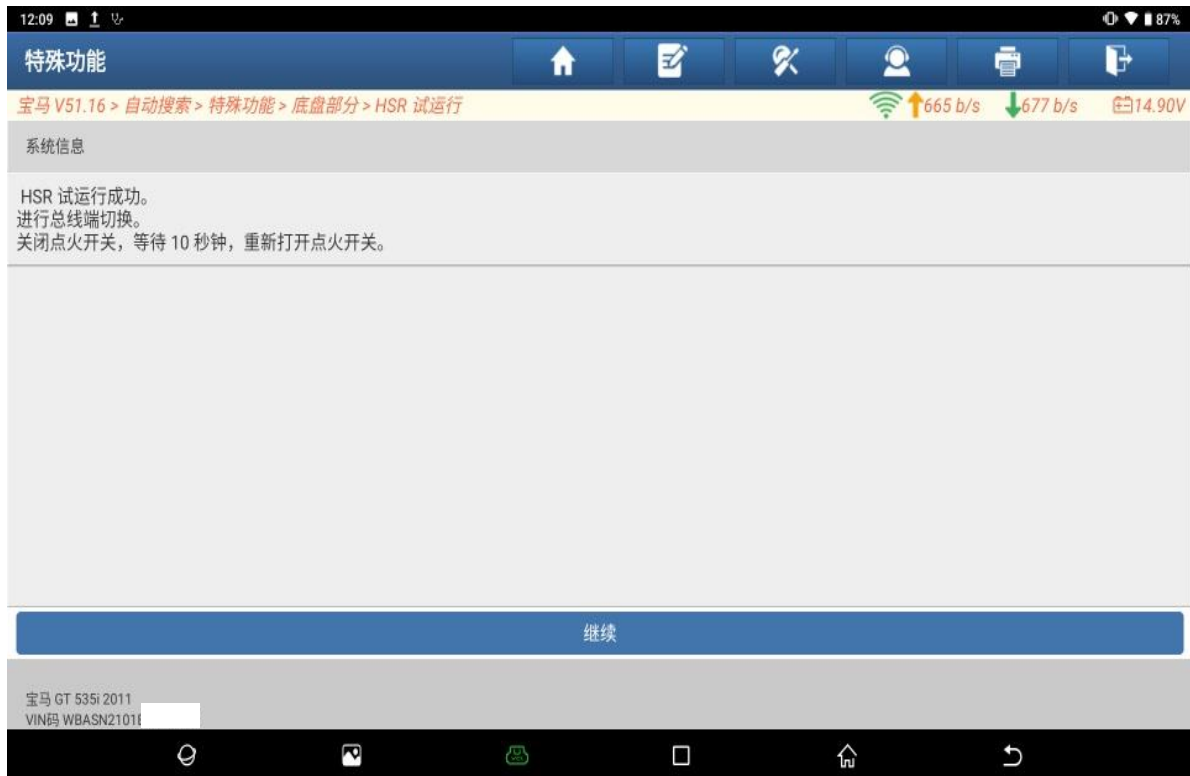
图 4

4. HSR 试运行成功。关闭点火开关，等 10 秒，重新打开点火开关。“确定”（如下图）；

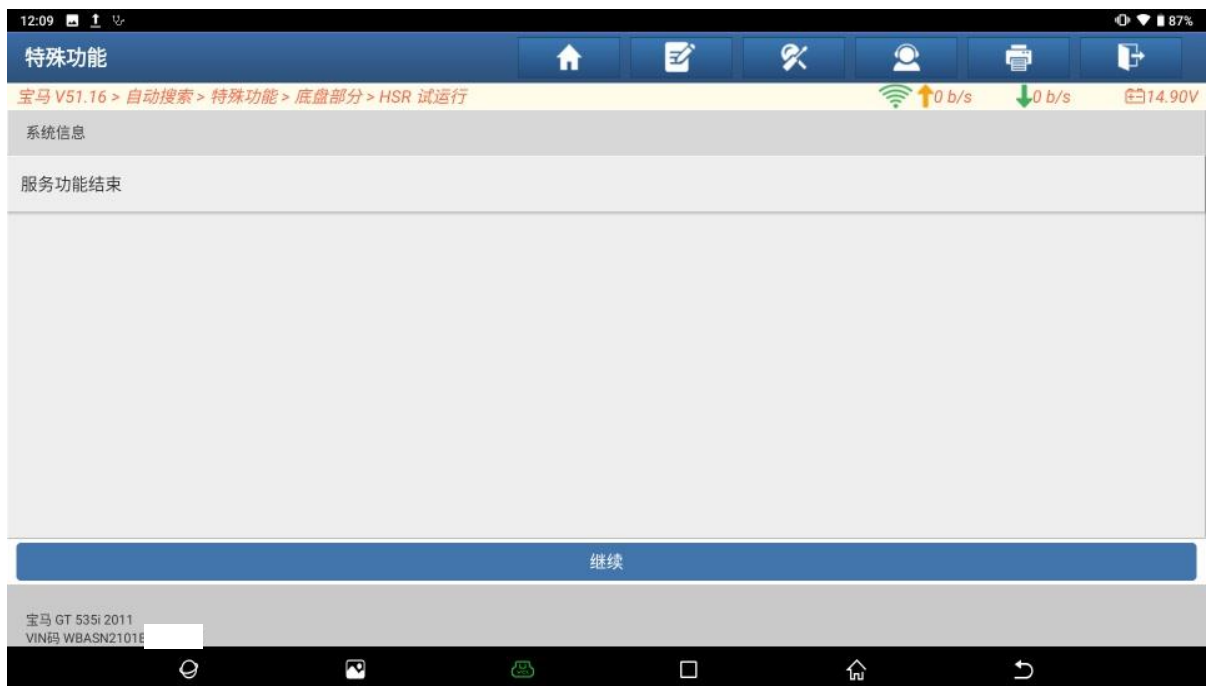
图 5

5. 服务功能结束，点“继续”（如下图）；

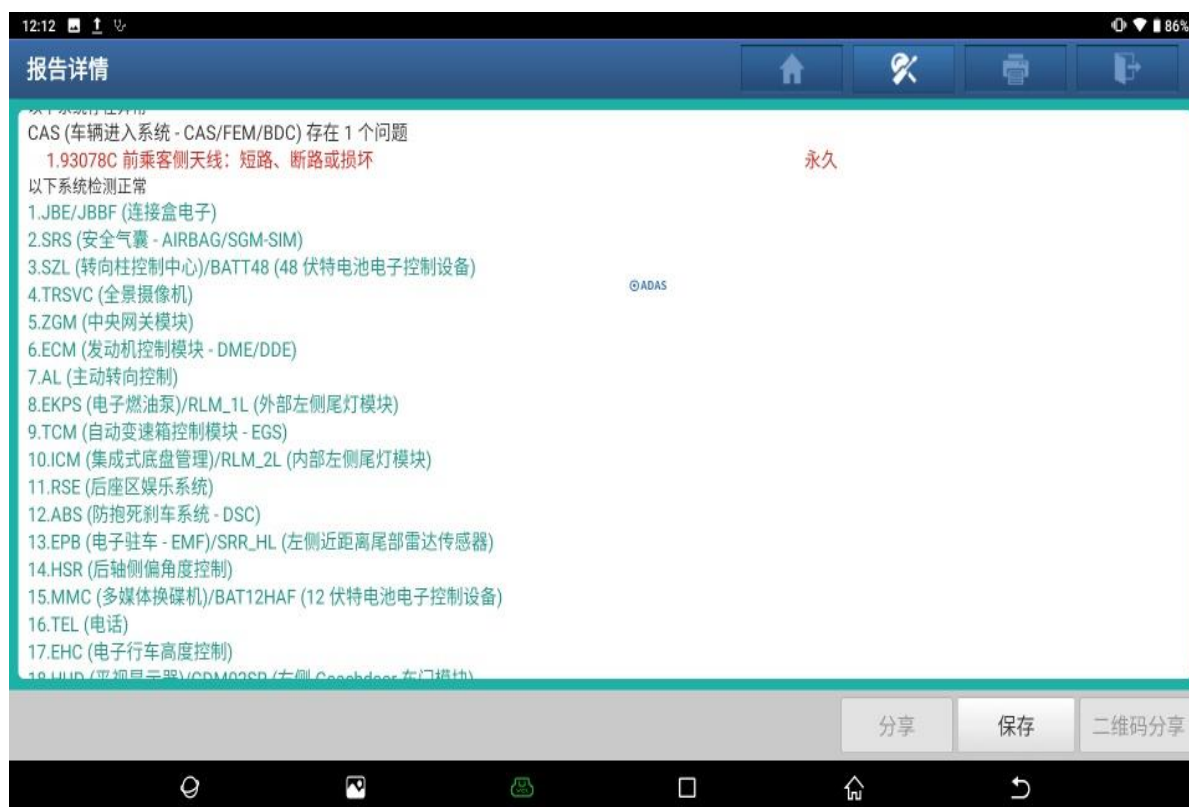
图 6

6. 保存故障报告，HSR（后轴侧偏角度控制）系统无故障码（如下图）；
