2007 年奔驰 S300 左后门控制模块编程

2007 年奔驰 S300 车辆 VIN 码: WDDNG54X67A*****

功能作用: 更换左后车门控制模块或者左后车门控制模块数据丢失, 导致车窗功能无法使用, 可以使用该功能执行编程

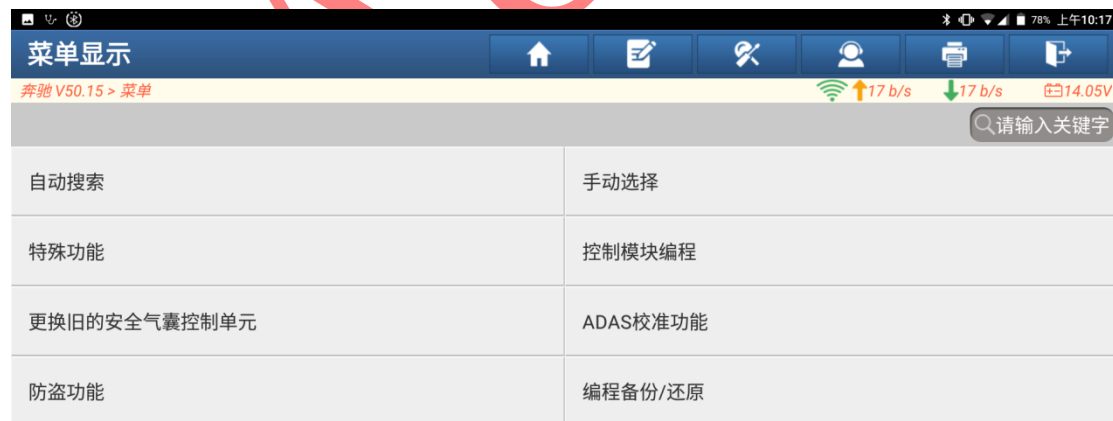
1. 2007 年奔驰 S300, 车辆左后车门无故障, 车辆车窗无法升降, 查询资料, 属于数据丢失, 需要执行控制模块编程, 选择【X431-PADV】设备, 选择【奔驰】软件, 连接进入选择“自动搜索”(如下图);

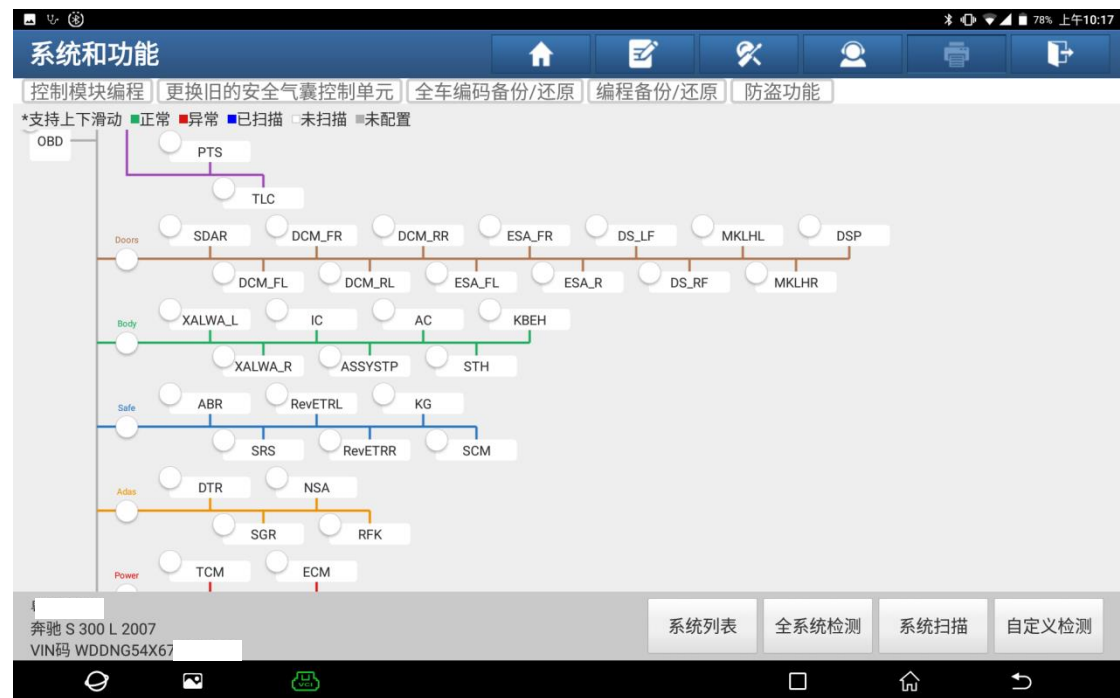
2. 选择【全系统检测】扫描出系统（如下图）；

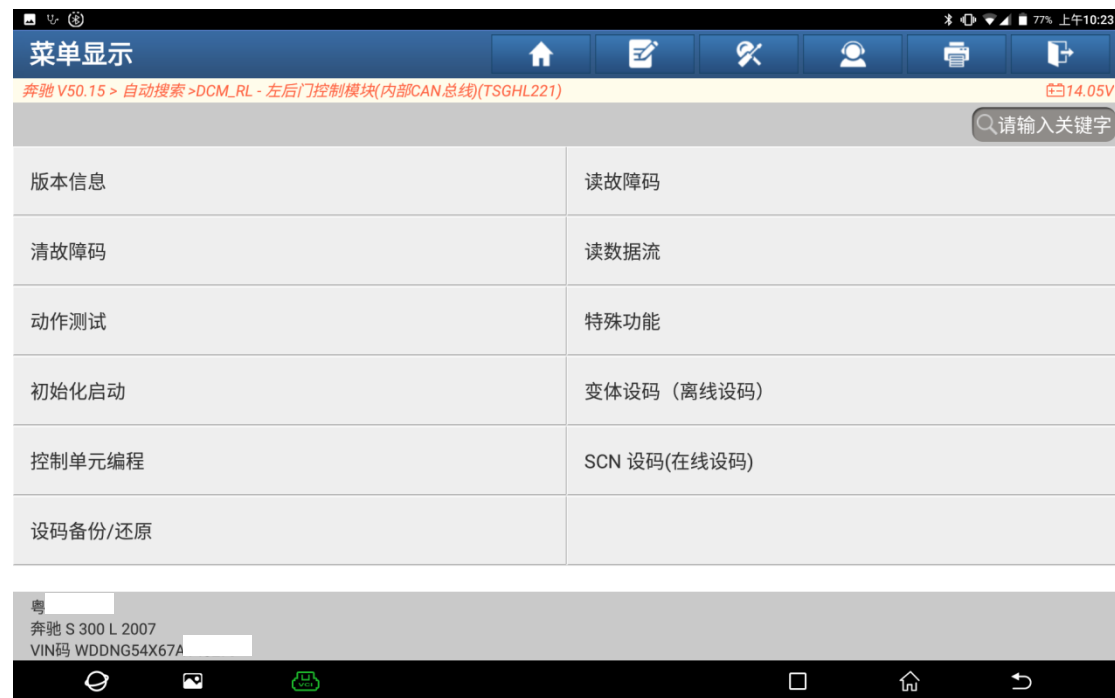
4. 选择【初始化启动】(如下图):

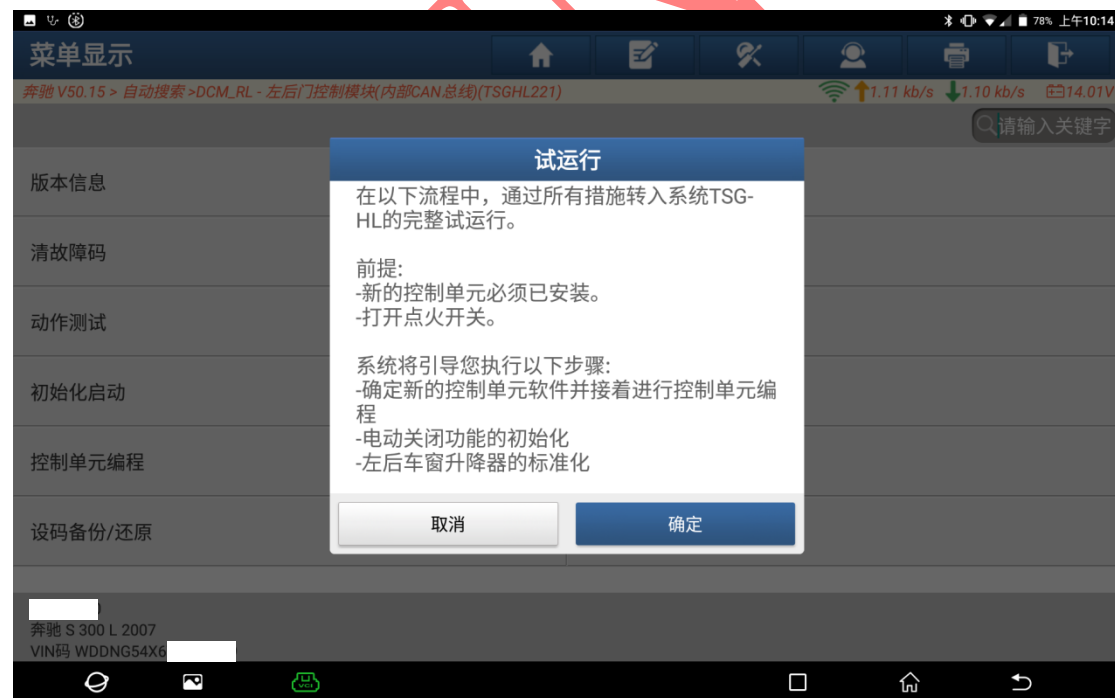
5. 阅读提示, 点“确定”(如下图):

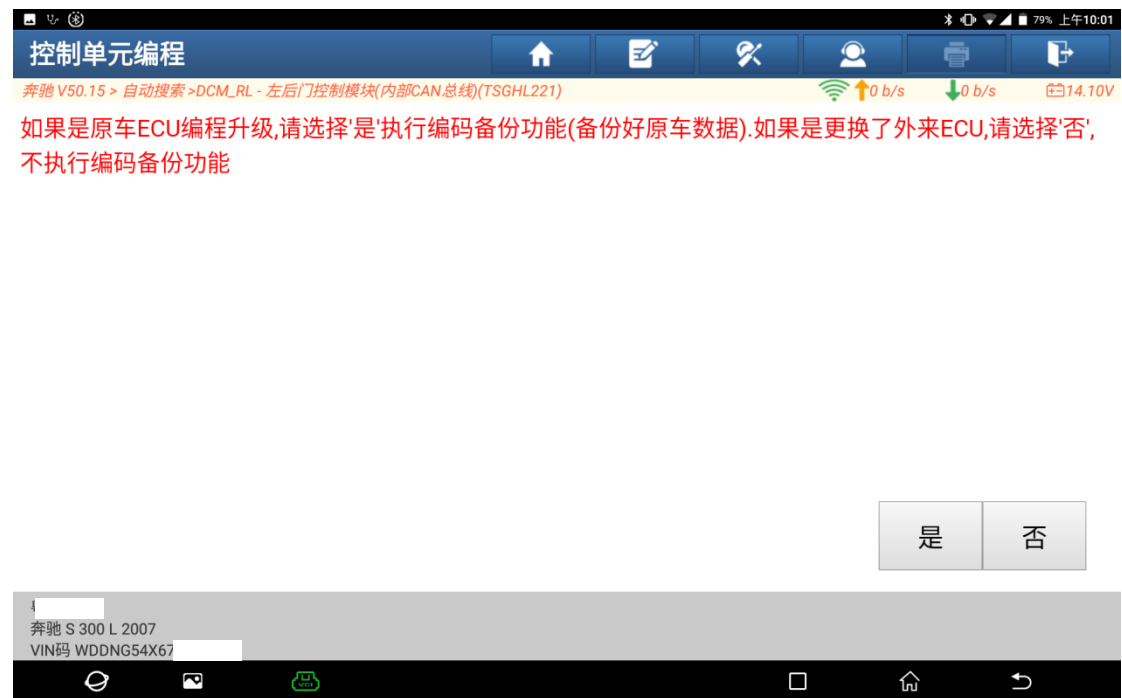
6. 阅读提示，点“是”进行备份原车数据（如下图）；

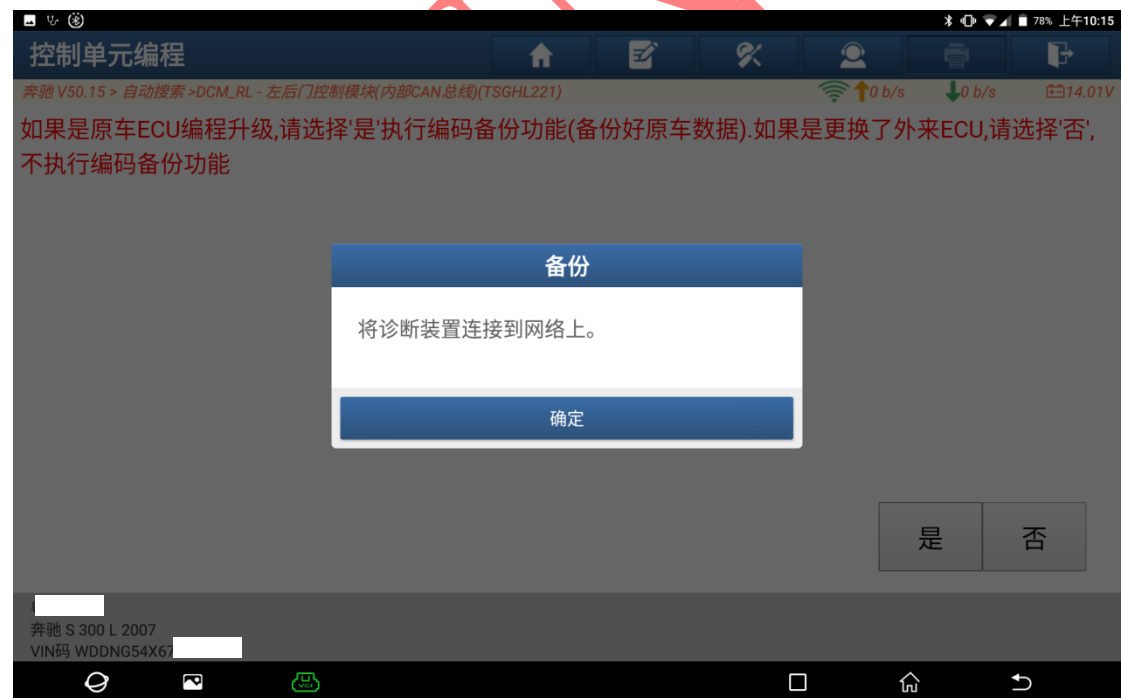
7. 提示设备需要联网，联网后点“确定”（如下图）；

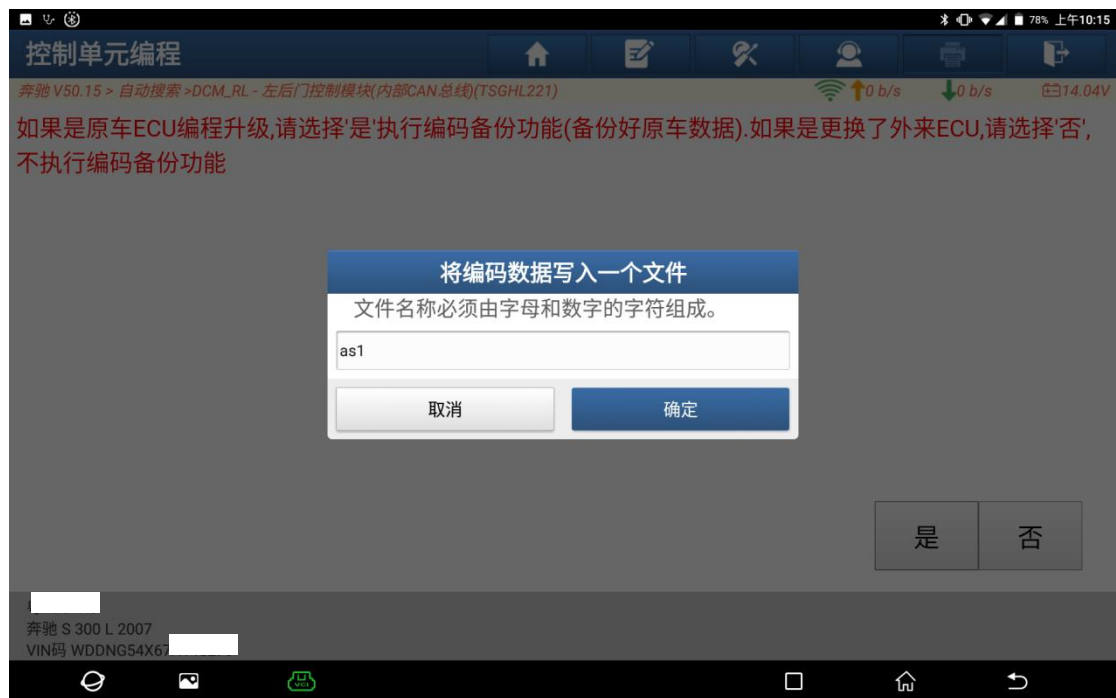
8. 自定义文件名，输入后点“确定”（如下图）；

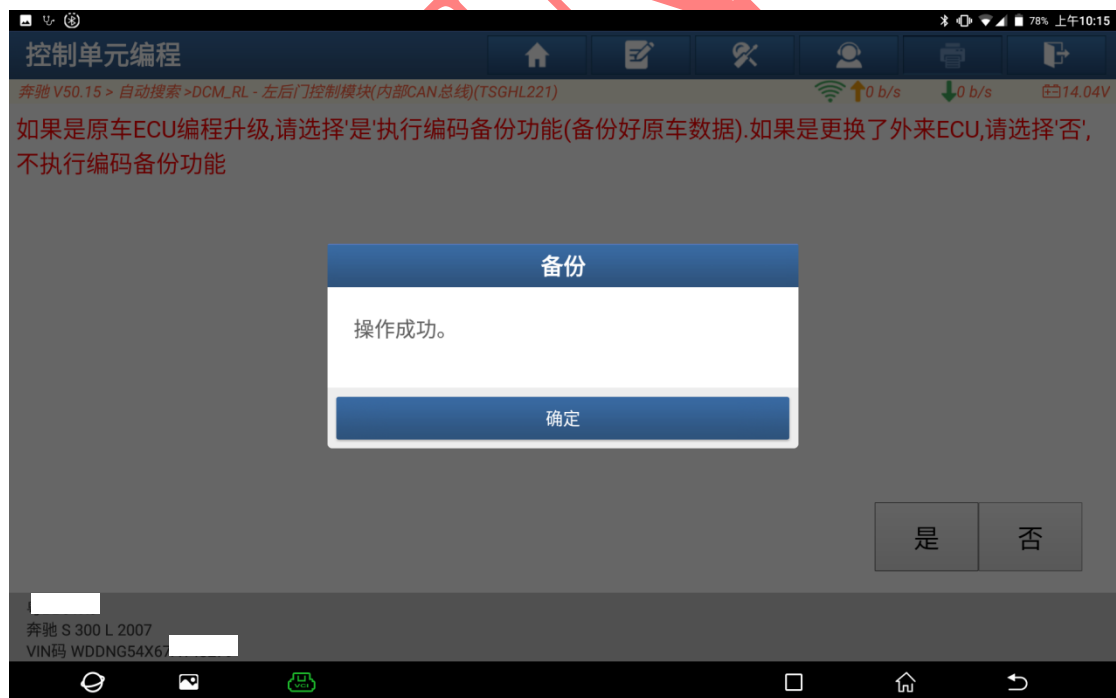
9. 提示“操作成功”，点“确定”（如下图）；

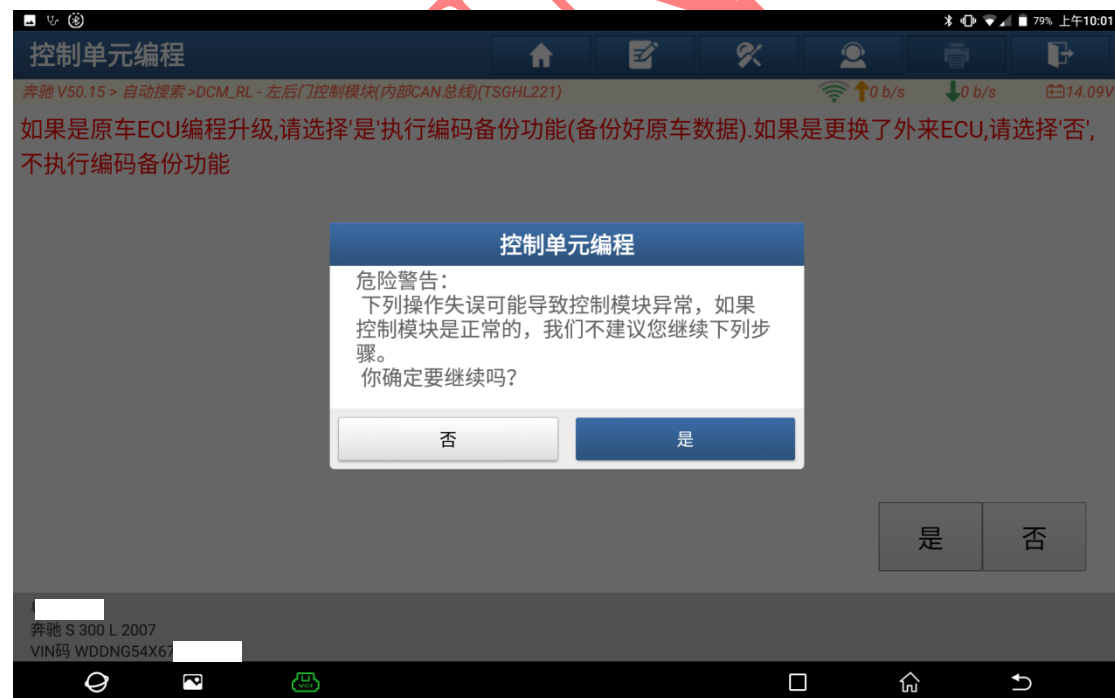
11. 阅读提示，然后点“是”（如下图）：

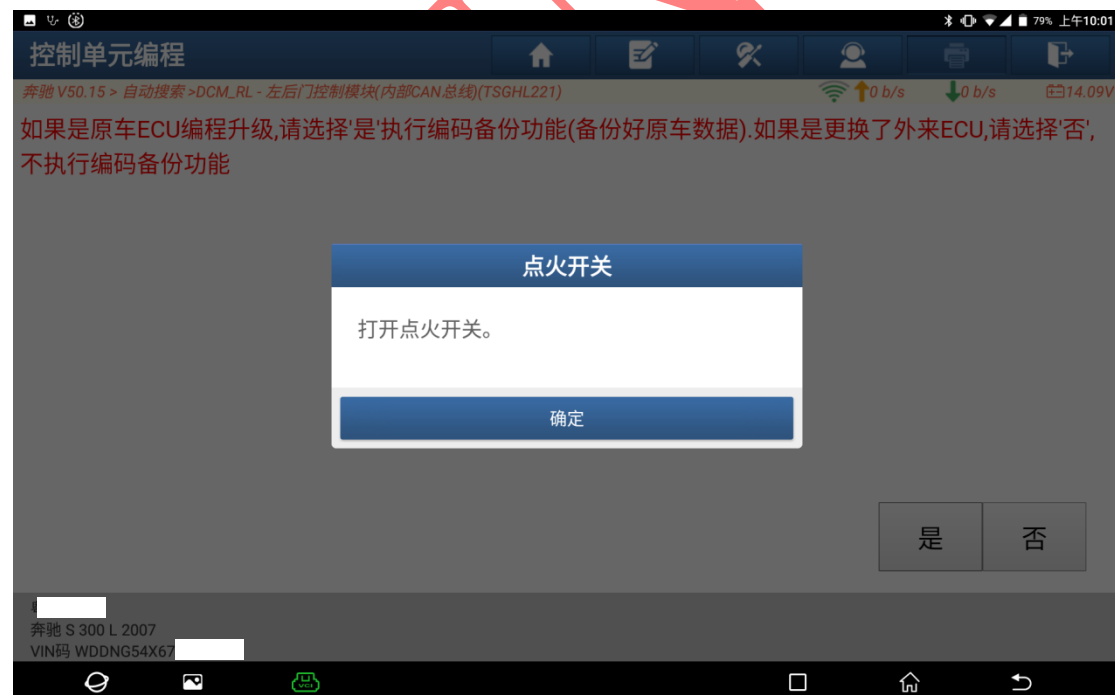
13. 提示“打开点火开关”，打开后点“确定”（如下图）：

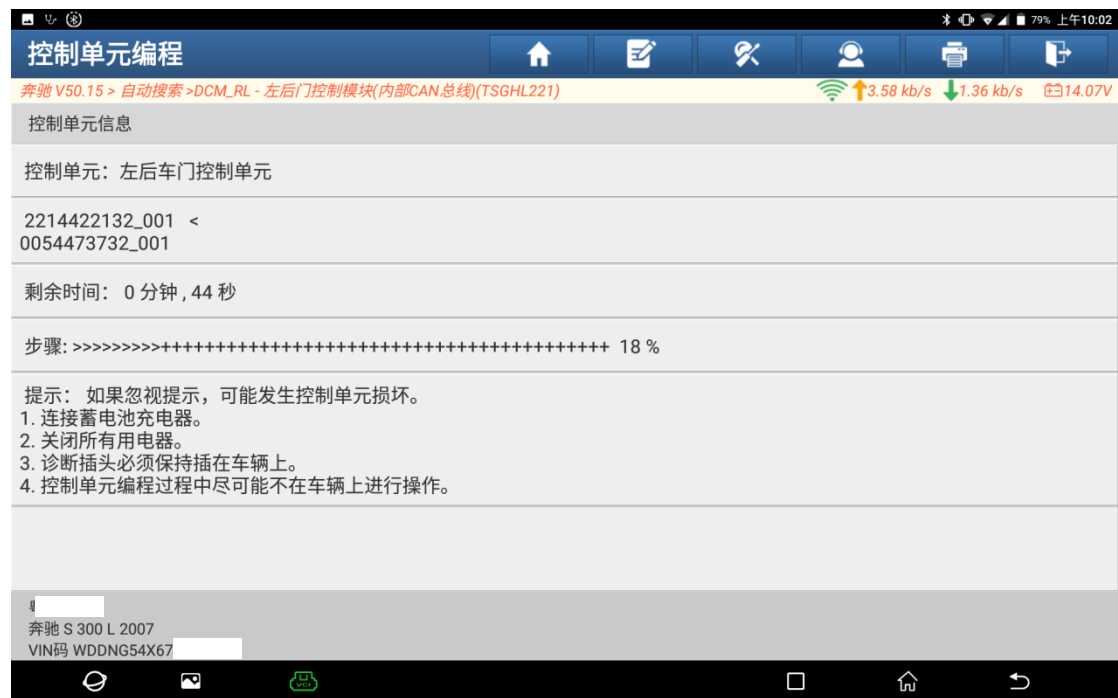
14. 提示正在进行编程，耐心等待进度条执行到百分百（如下图）；

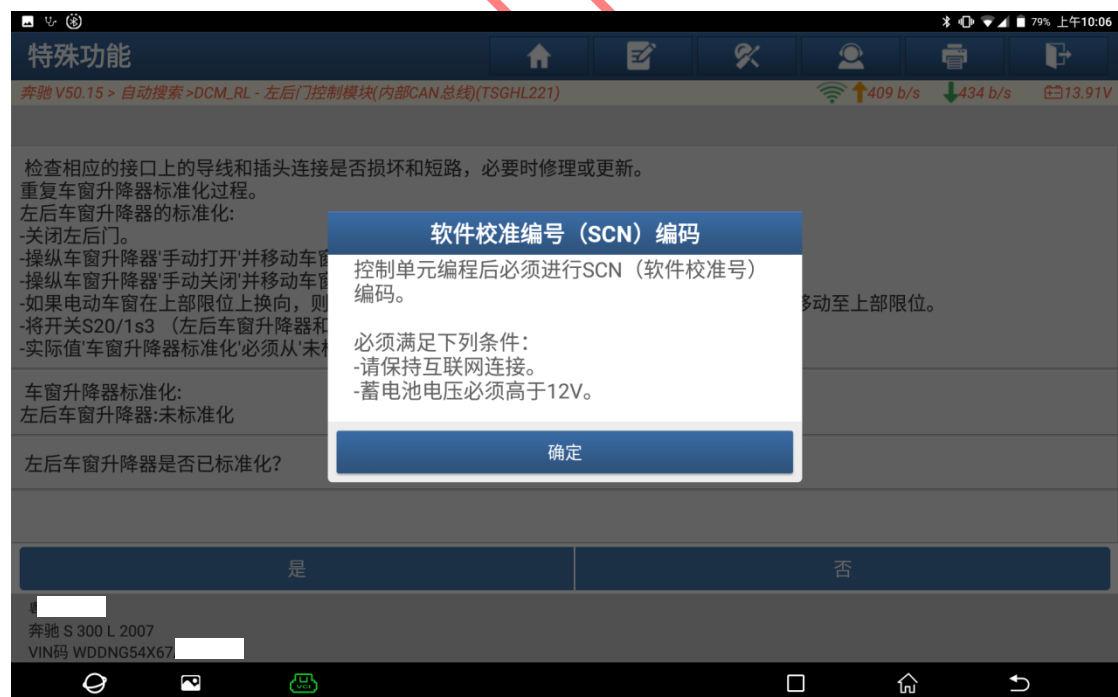
17. 提示需要进行编码，点“确定”（如下图）；

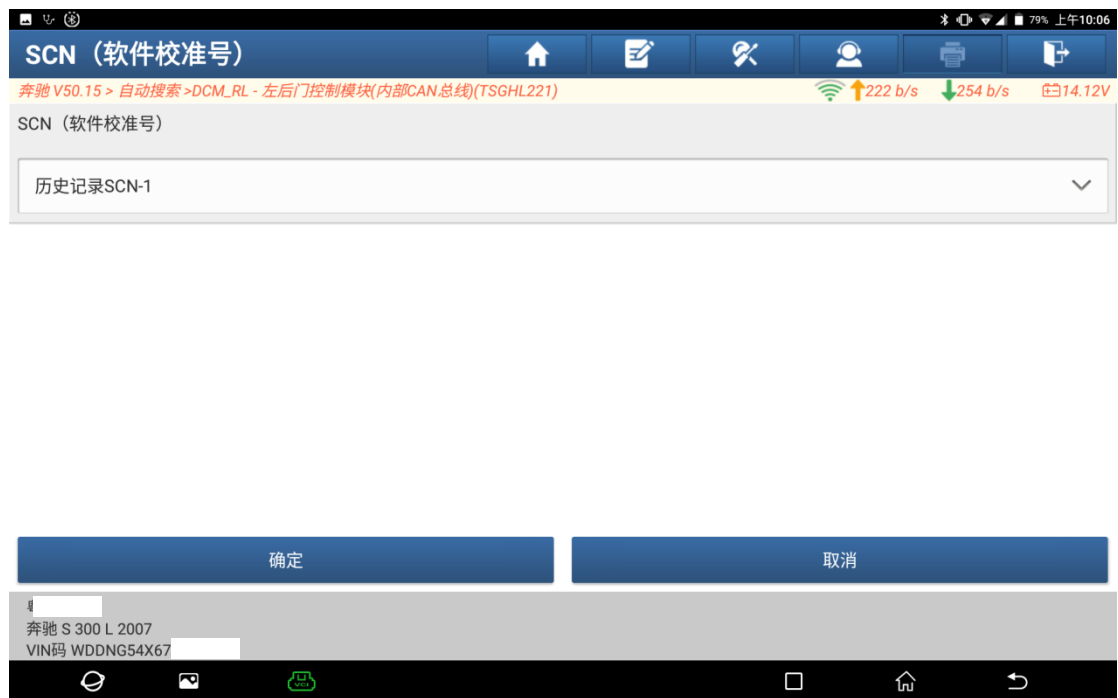
18. 点“确定”（如下图）：

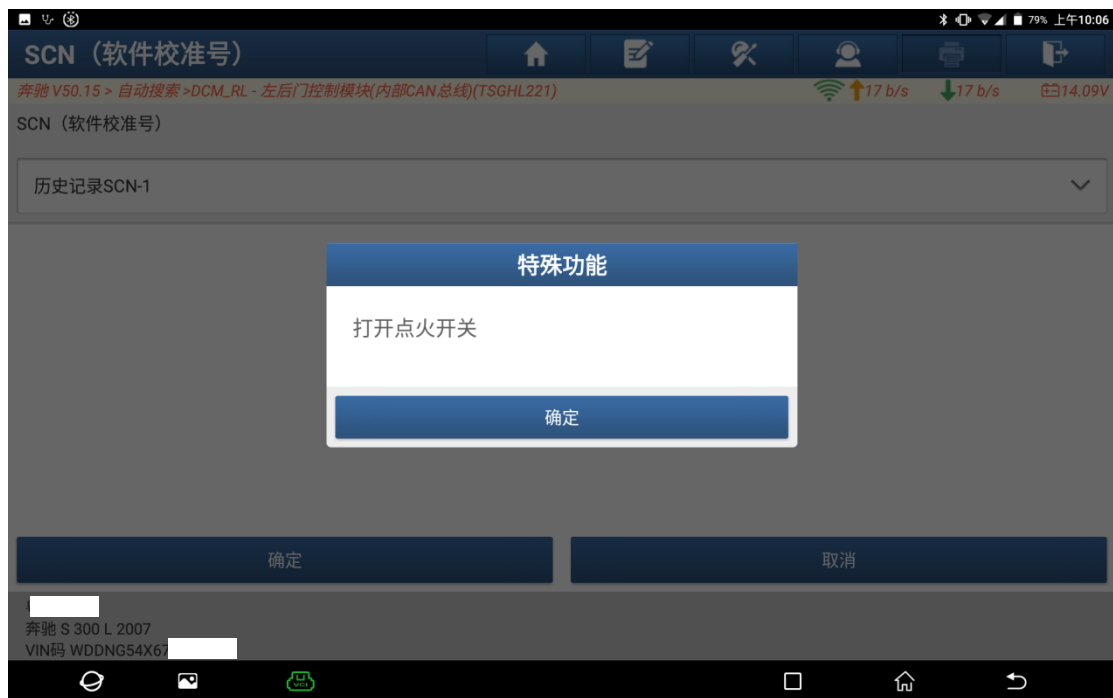
20. 提示“打开点火开关”，点“确定”（如下图）：

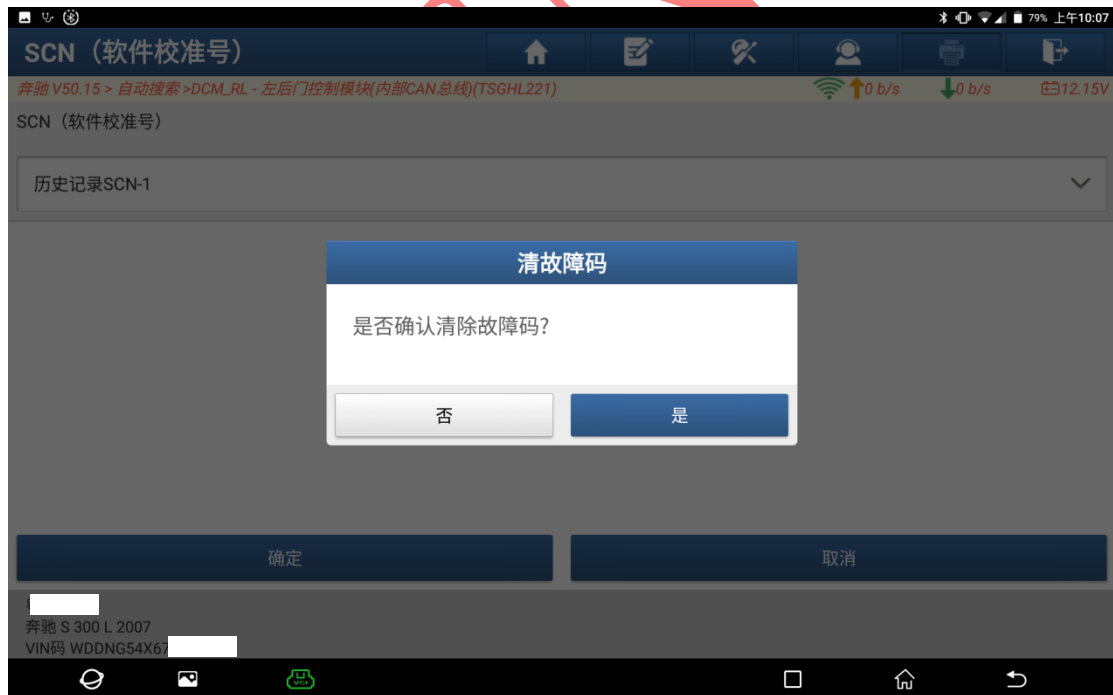
21. 点“是”执行清码（如下图）：

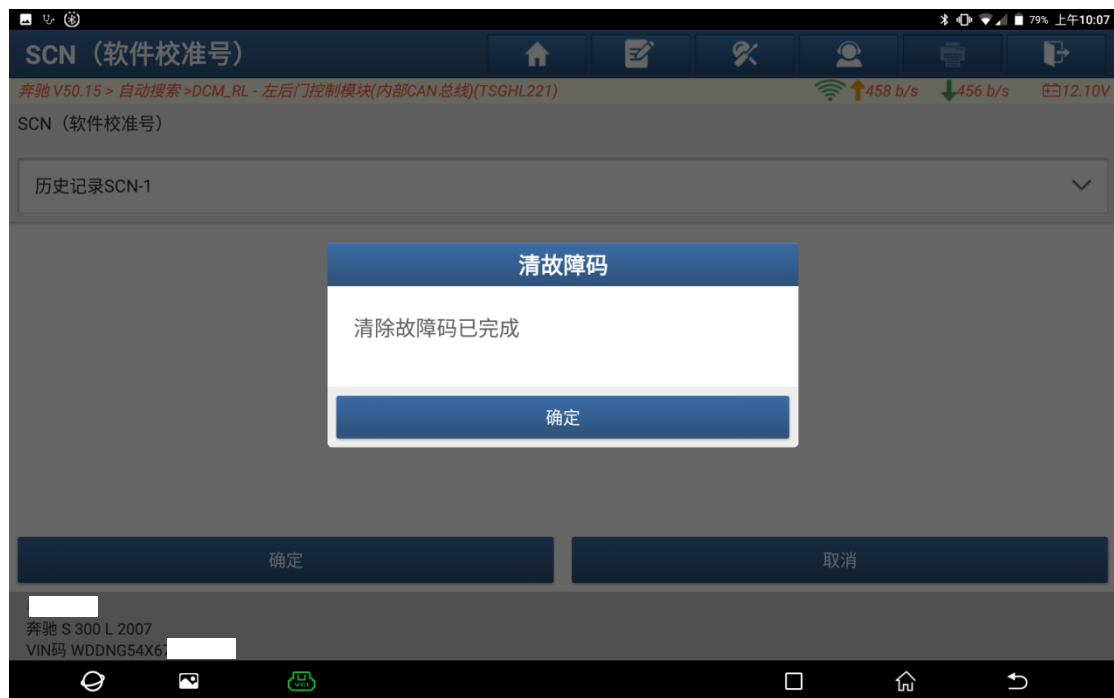
22. 提示“故障码已清除完成”，点“确定”（如下图）；

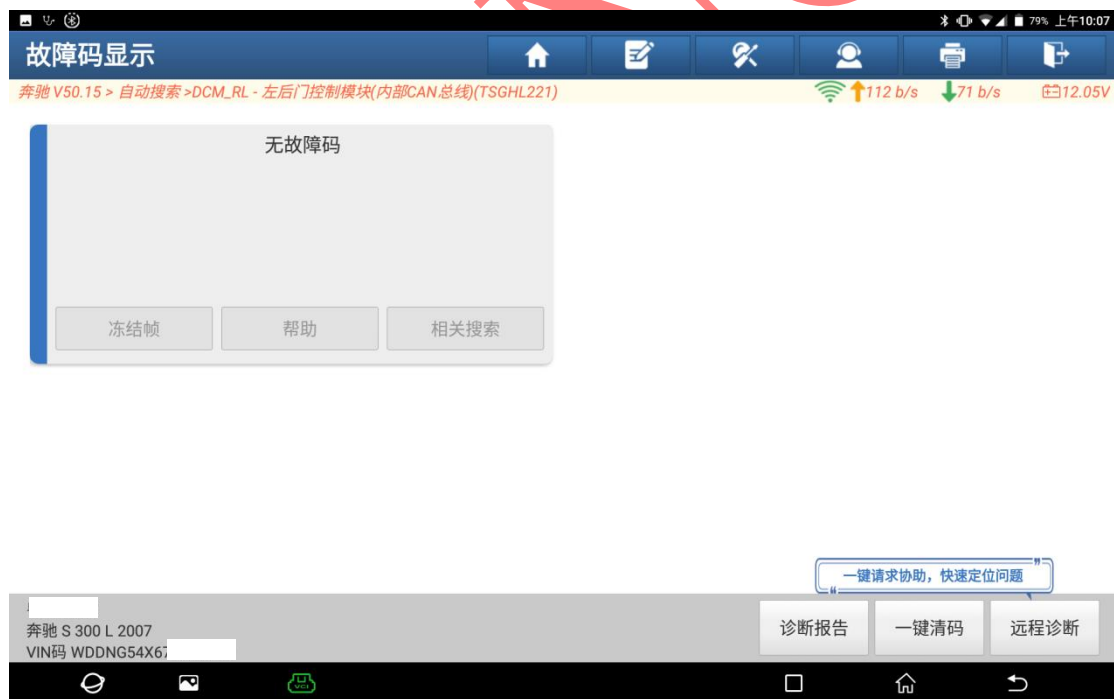
23. 显示系统无故障码，编程完成（如下图）。
