保时捷帕拉梅拉尾翼校准方法

功能说明： 保时捷帕拉梅拉尾翼校准方法

实测车型： 2015 款保时捷帕拉梅拉

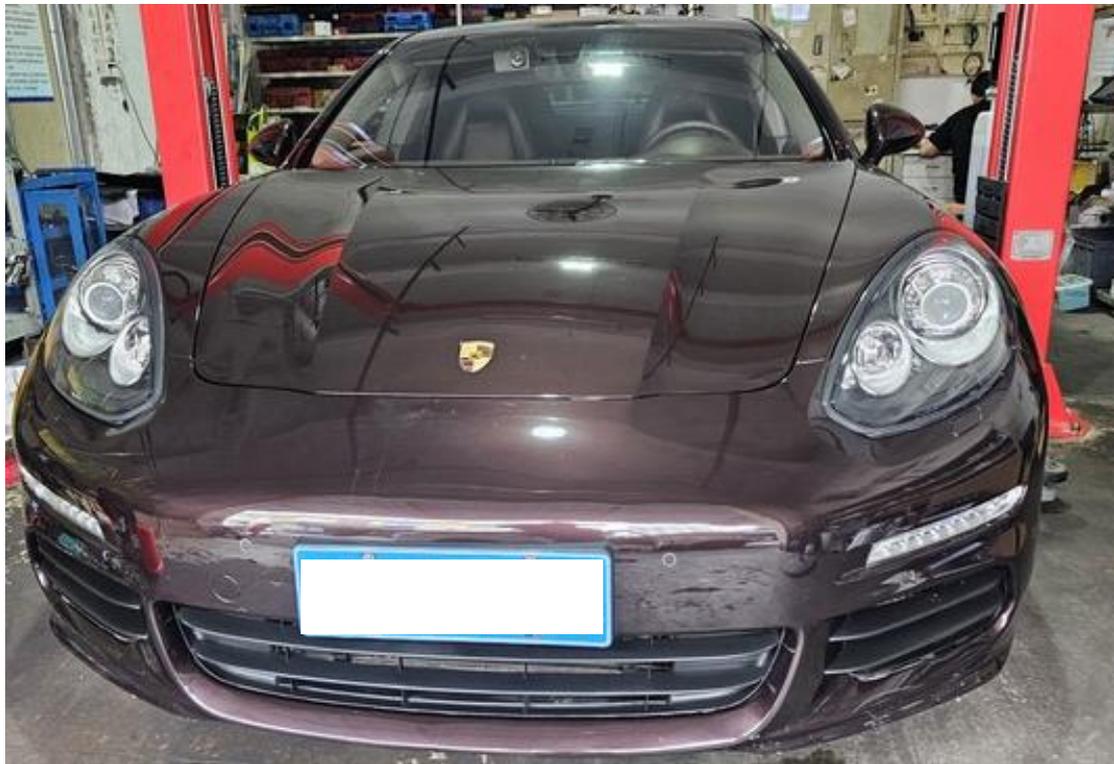
1. 该车辆因维修拆卸了尾翼，安装完毕后尾翼无法工作，一直处于展开位置

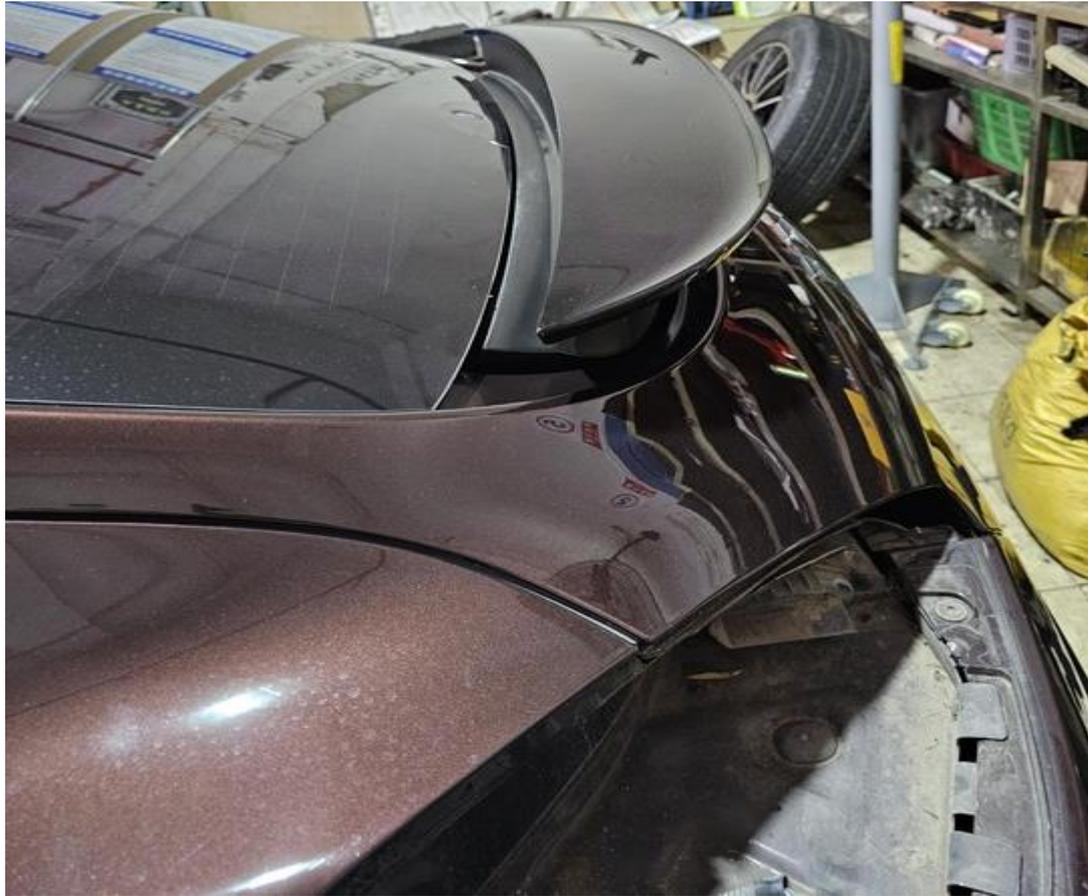
2. 用 431 PADV 进入保时捷诊断软件，点击【系统列表】;

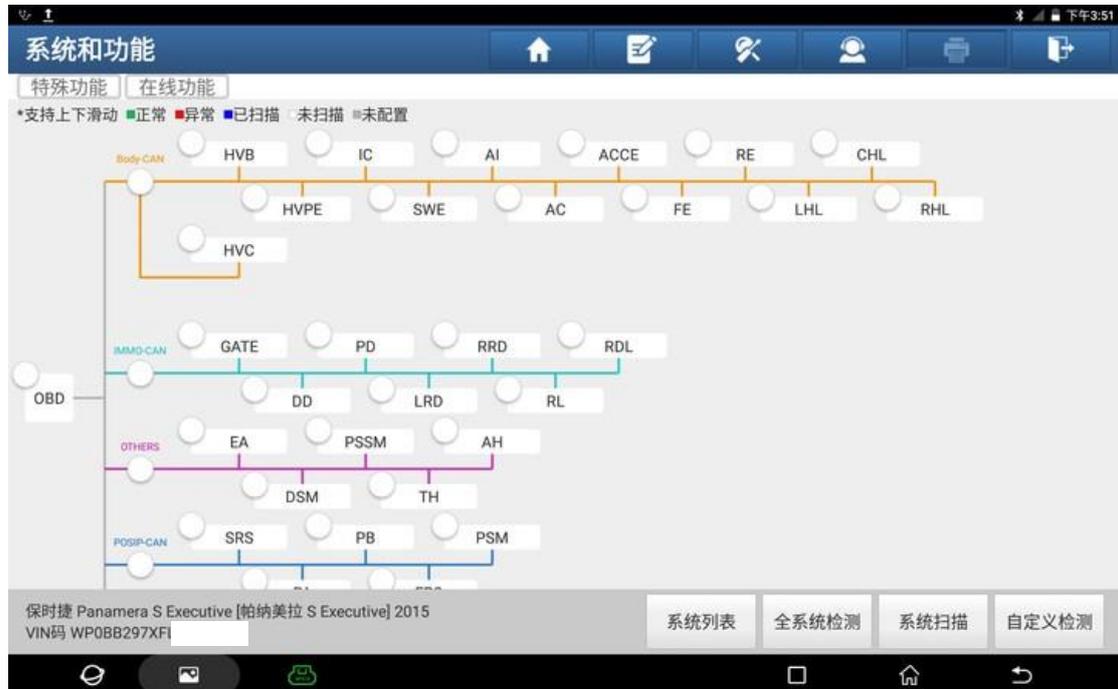
3. 点击【后端电子设备】:

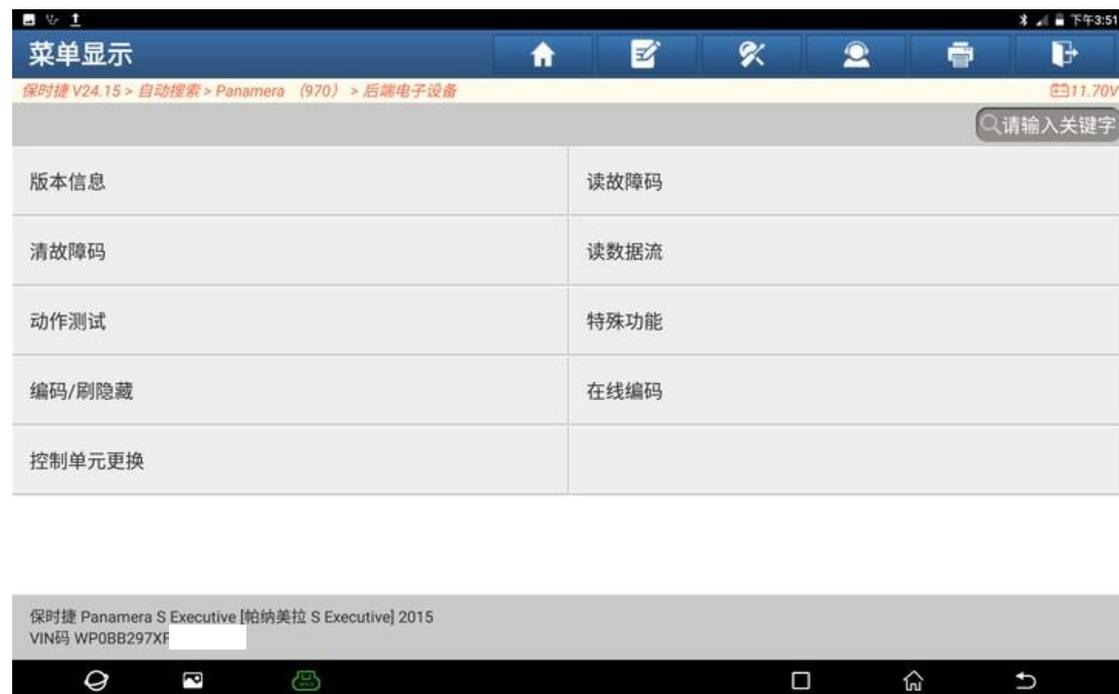
5. 后端模块有一个【校准】故障码，故障码状态为【启用】故障码无法清除；

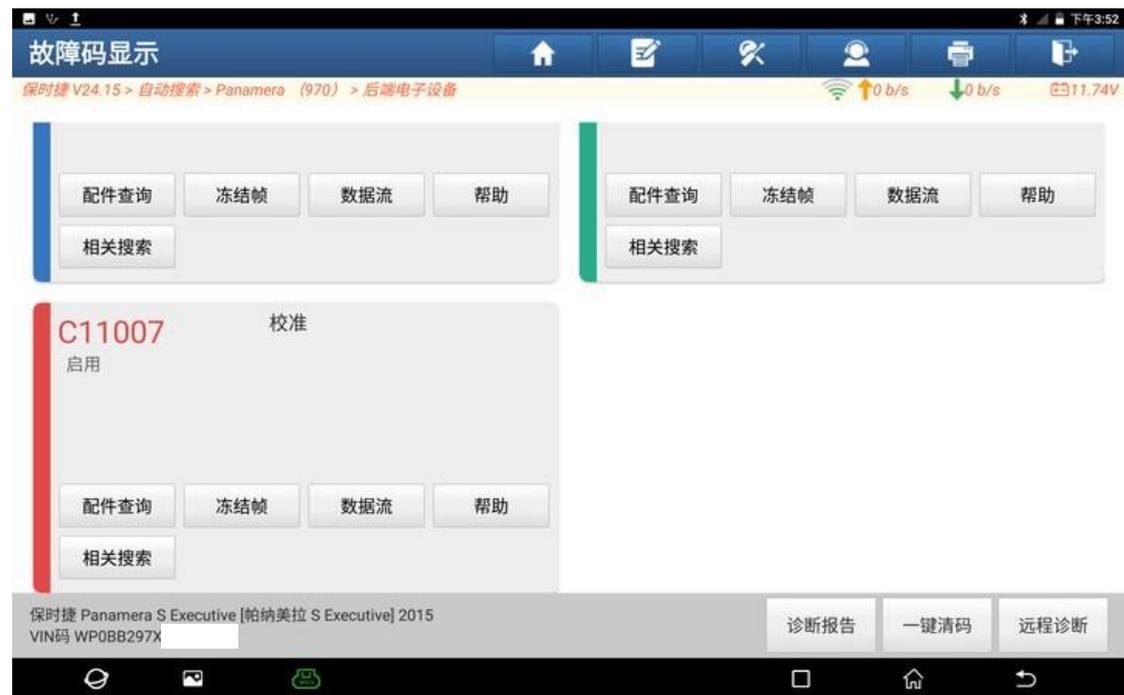
6. 点击【动作测试】:

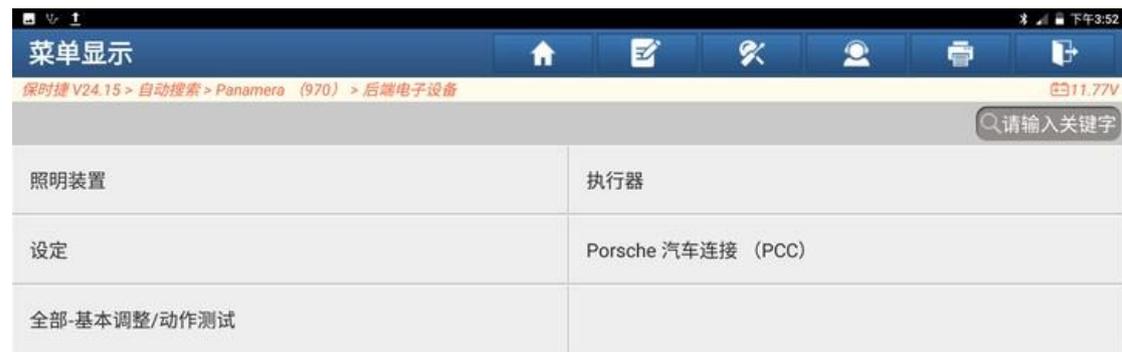
8. 点击【扰流板校正运行】:

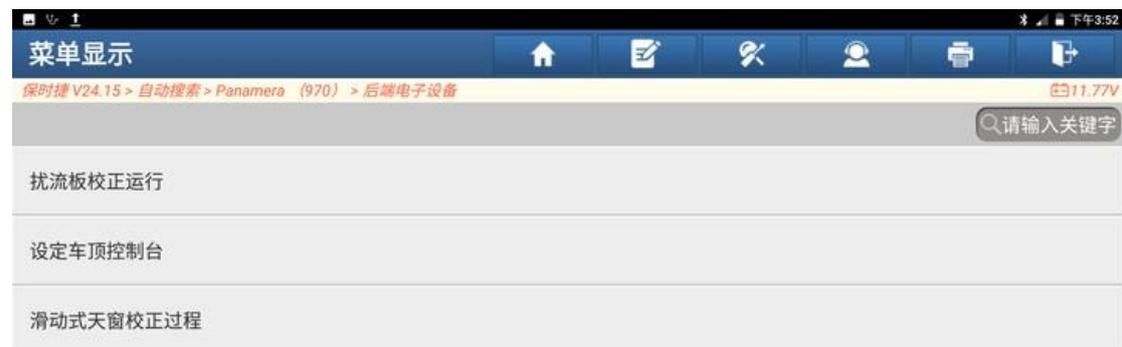
9. 点击【执行】:

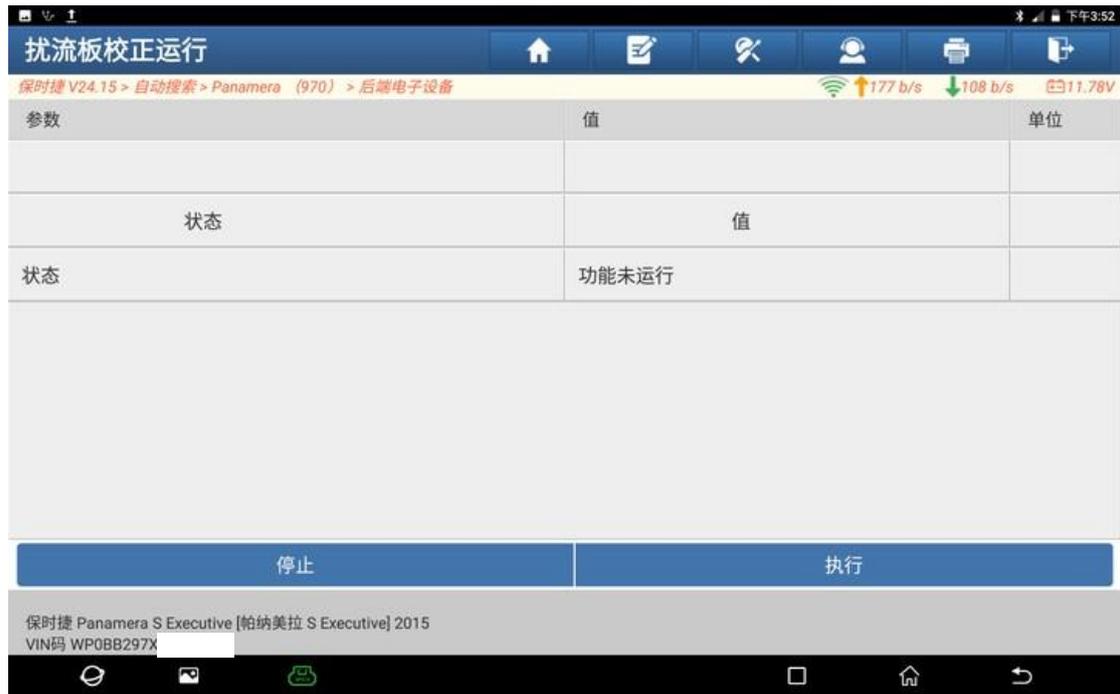
10. 显示【功能已完成】:

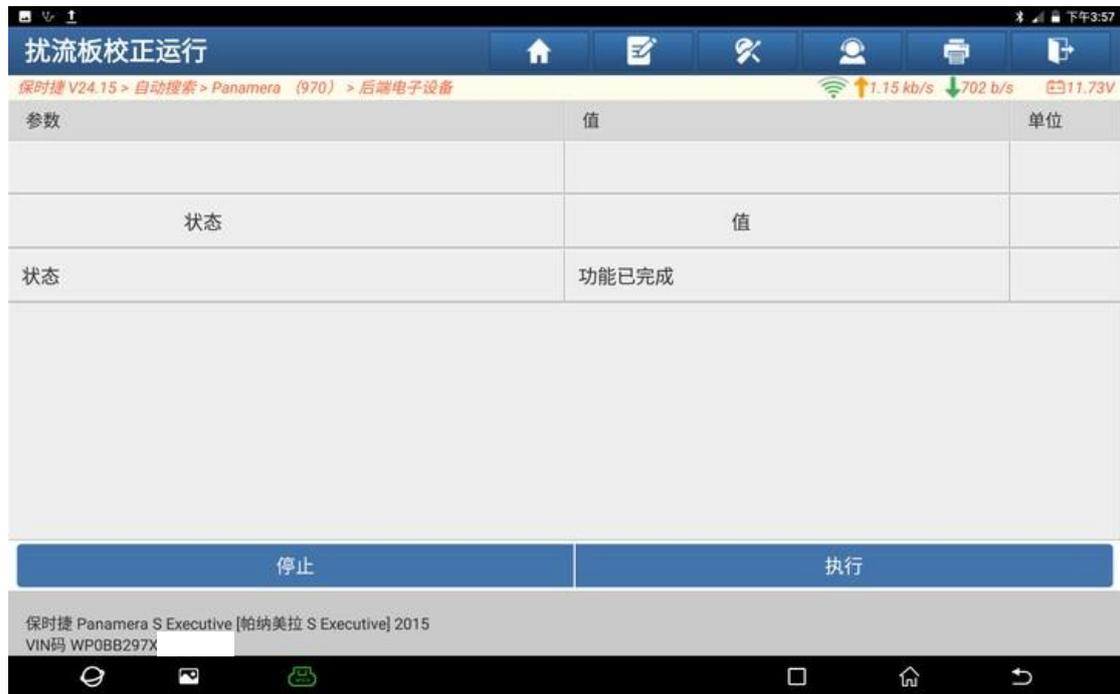
11. 清除故障码，【校准】故障码成功清除：

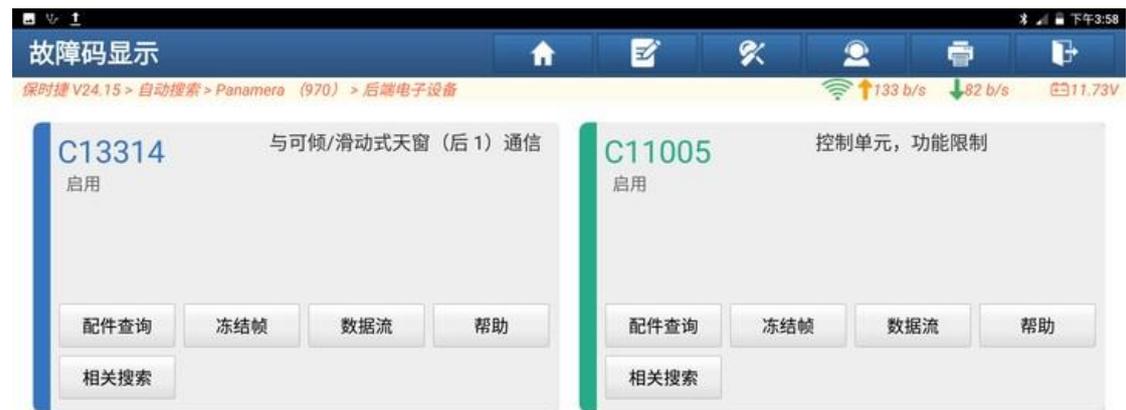
12. 尾翼可以正常收回，故障排除。
