## 2019 年吉利星越尾门校准

2019 年吉利星越 车辆 VIN 码: L6T7822Z5KD\*\*\*\*\*

**功能作用:** 更换尾门控制模块或者进行维修后, 尾门无法使用, 可以使用该功能执行校准

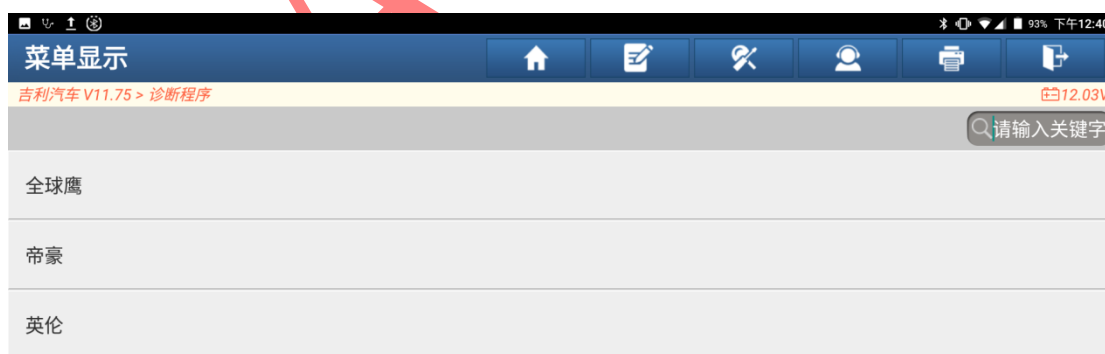
1. 2019 年吉利星越, 车辆尾门发生碰撞, 维修后, 无法正常使用, 选择【X431-PADV】设备, 选择【吉利】软件, 连接进入后选择【帝豪】(如下图);

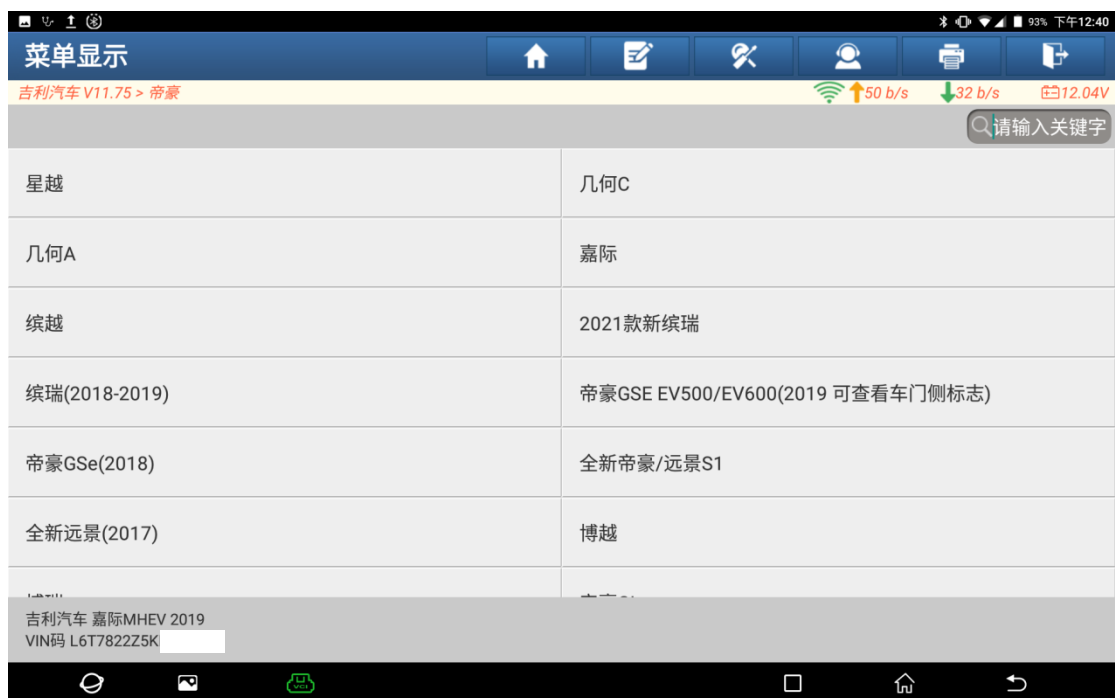
2. 选择【星越】车型（如下图）；

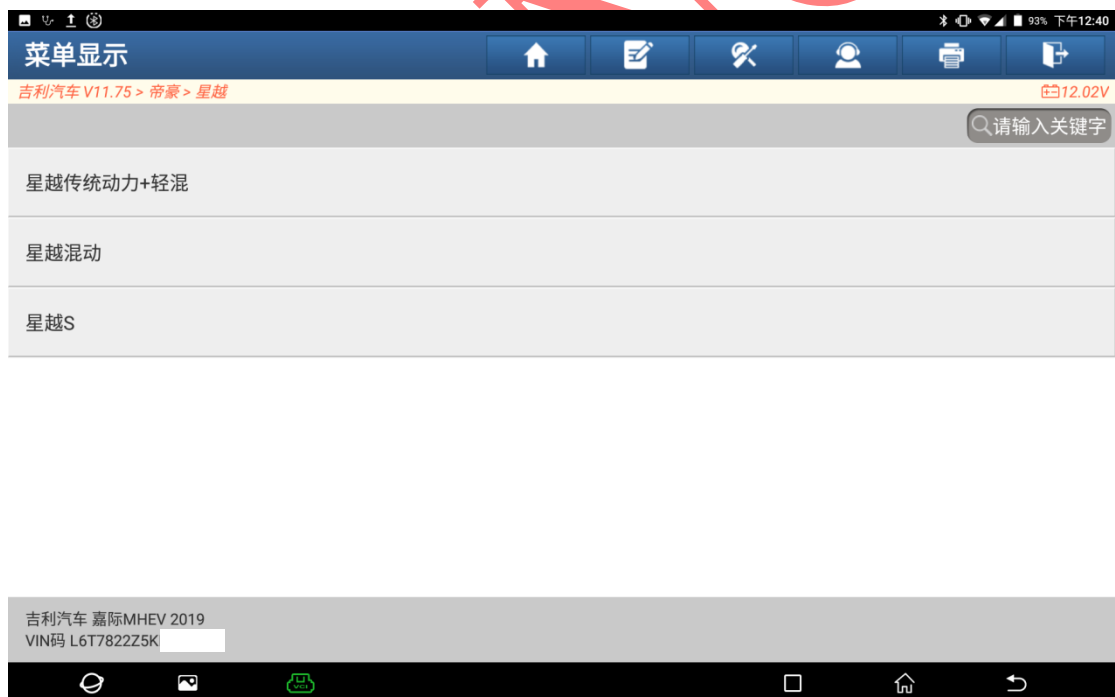
3. 根据车型信息，选择对应选项“如下图”；

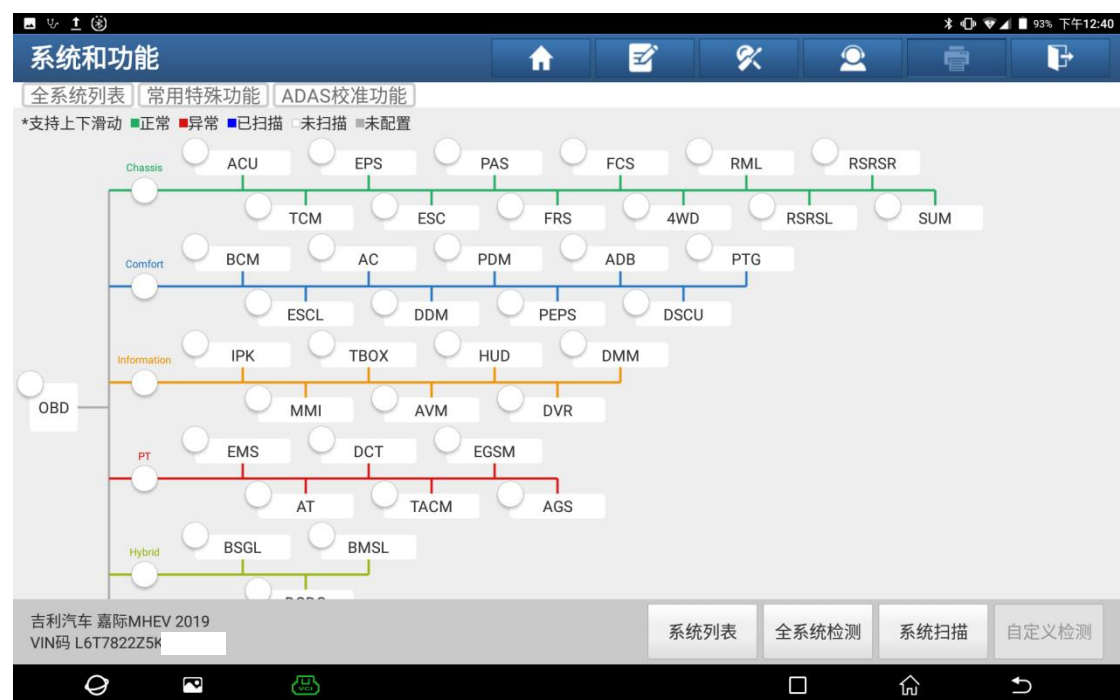
4. 选择【全系统检测】扫描出系统（如下图）；

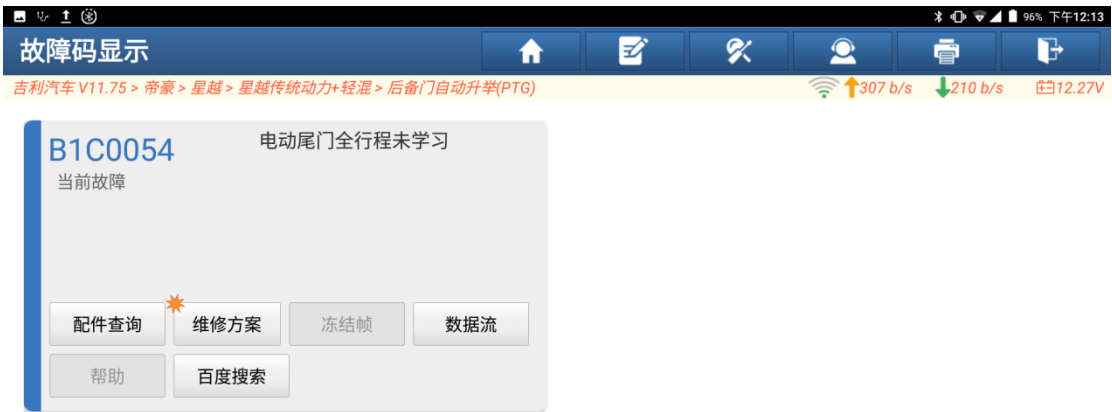
6. 读取到如下故障码（如下图）；

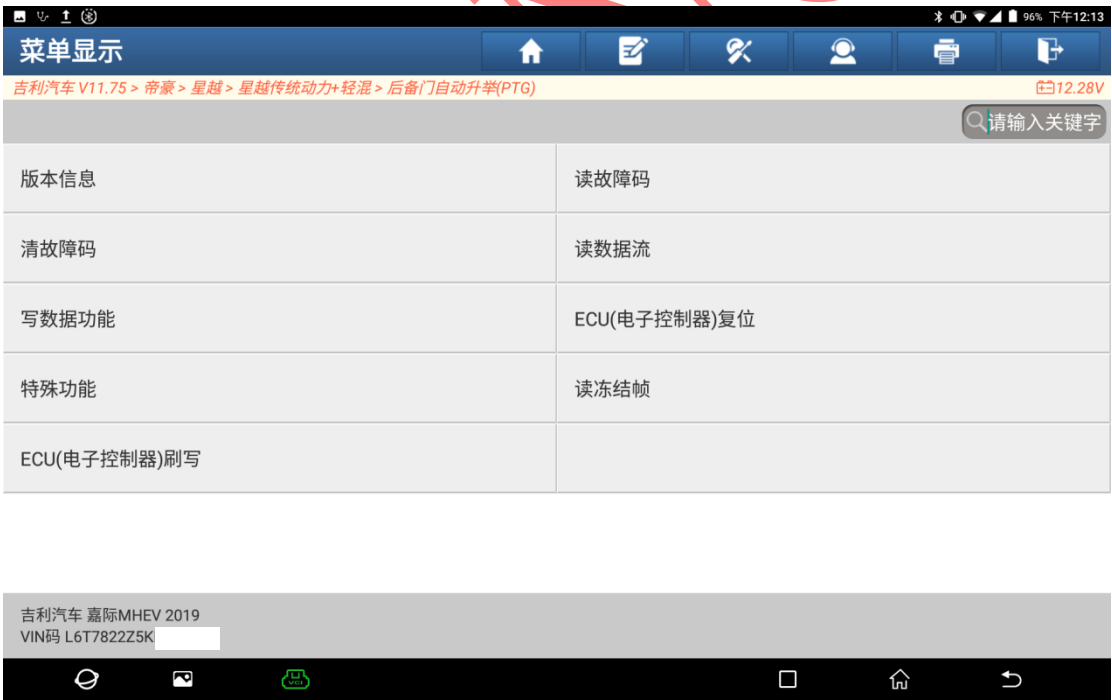
7. 选择【特殊功能】（如下图）；

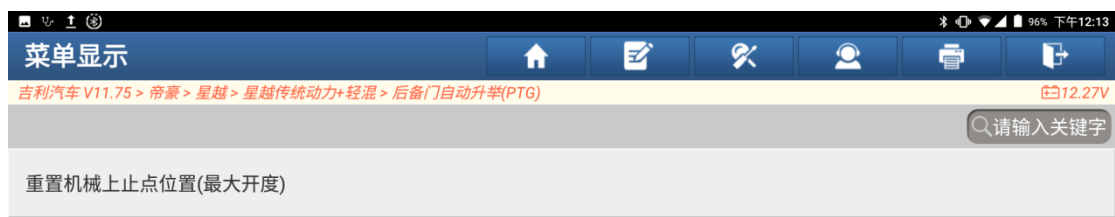
8. 选择【重置机械上止点位置（最大开度）】（如下图）；

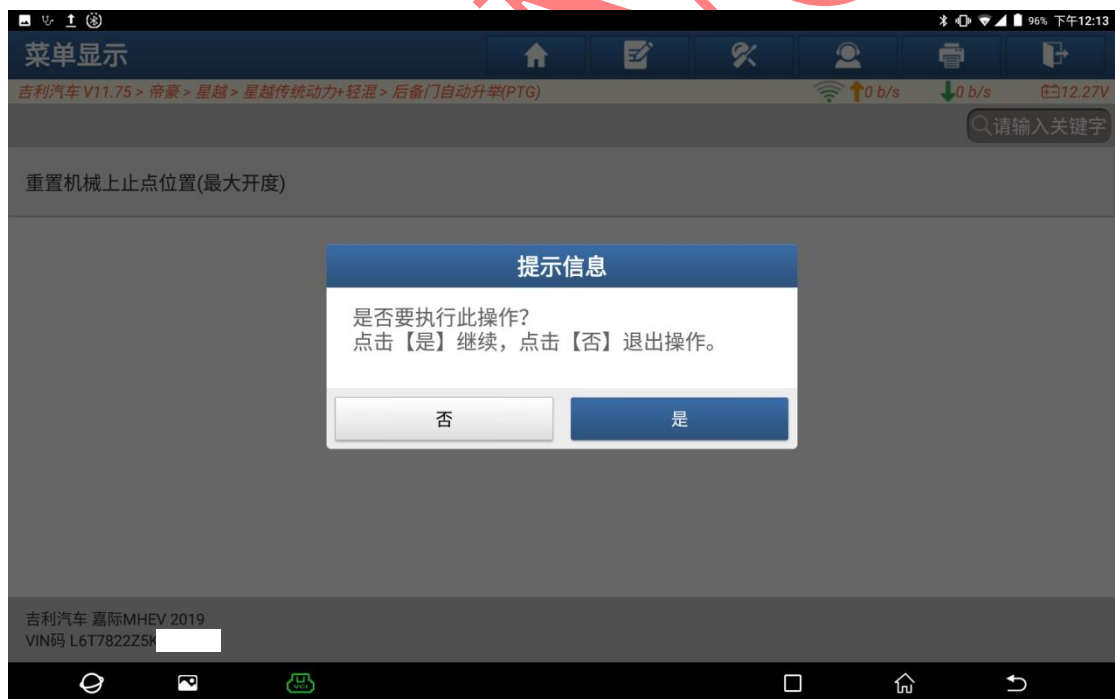
9. 点“是”开始执行（如下图）；

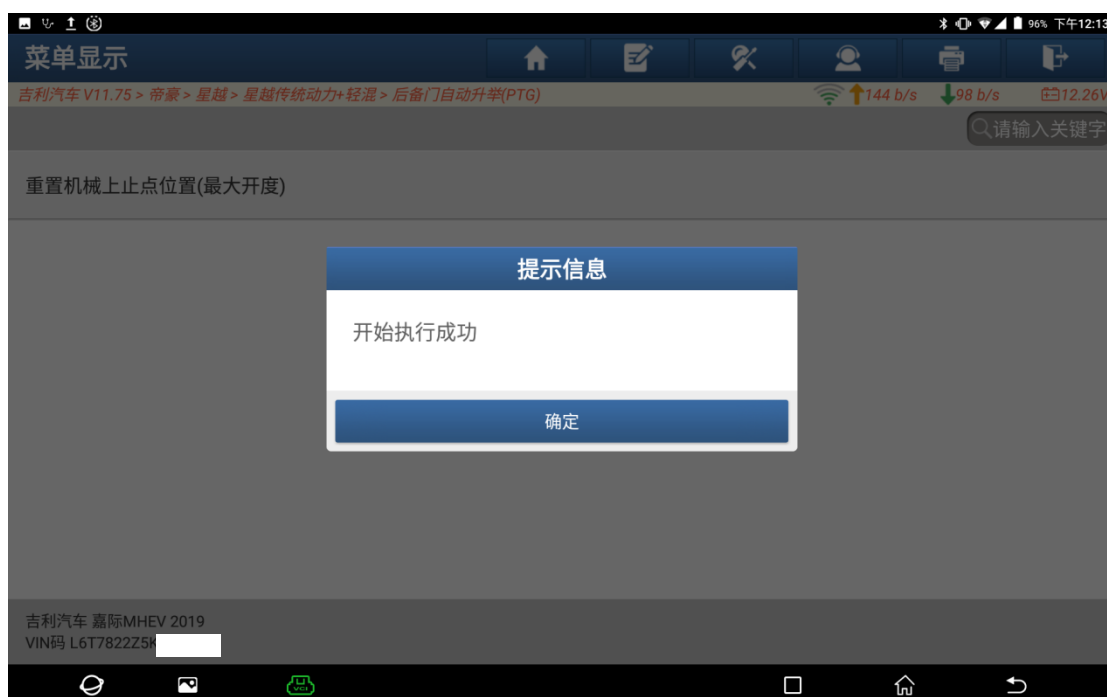
10. 提示【开始执行成功】(如下图);

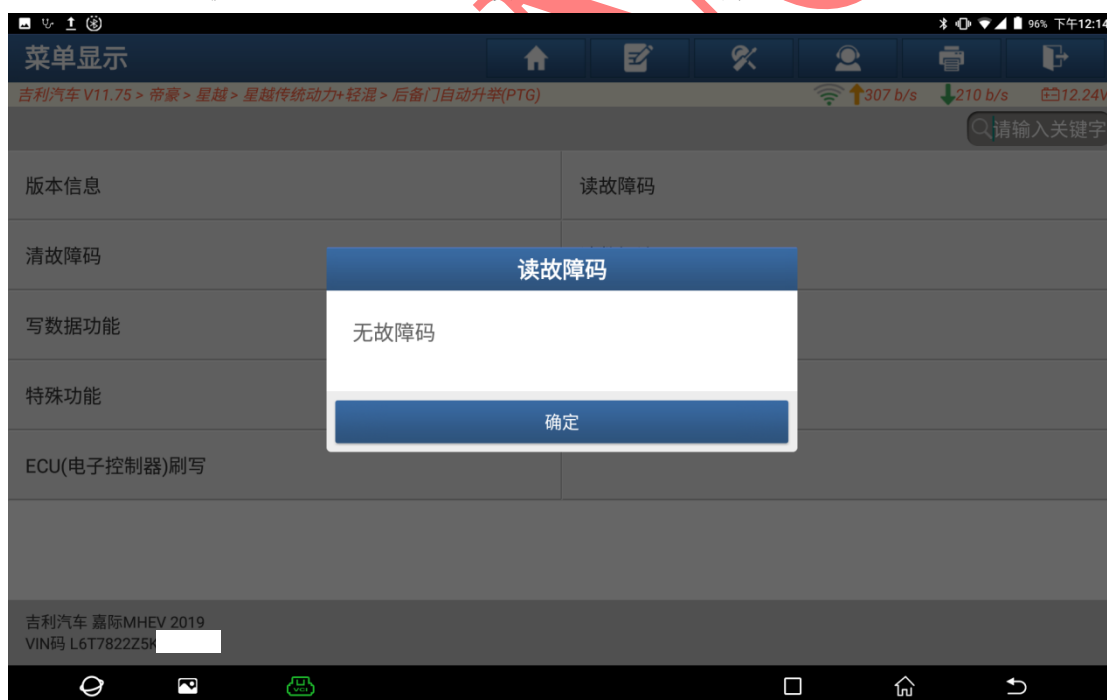
11. 退出功能, 执行一遍清码, 重新读码, 显示【无故障码】, 校准成功(如下图);
