## 江铃易至 EV3(豫北 EPS)零点标定

**功能说明：** 零位不正确出现故障码或方向不正需要进行 EPS 零位标定

**使用产品：** 元征 X-431 EV MAX 新能源综合诊断设备。

**实测车型：** 2019 年江铃易至 EV3，VIN 为 LNDAA2CC3KGXXXXXX（如下图）：

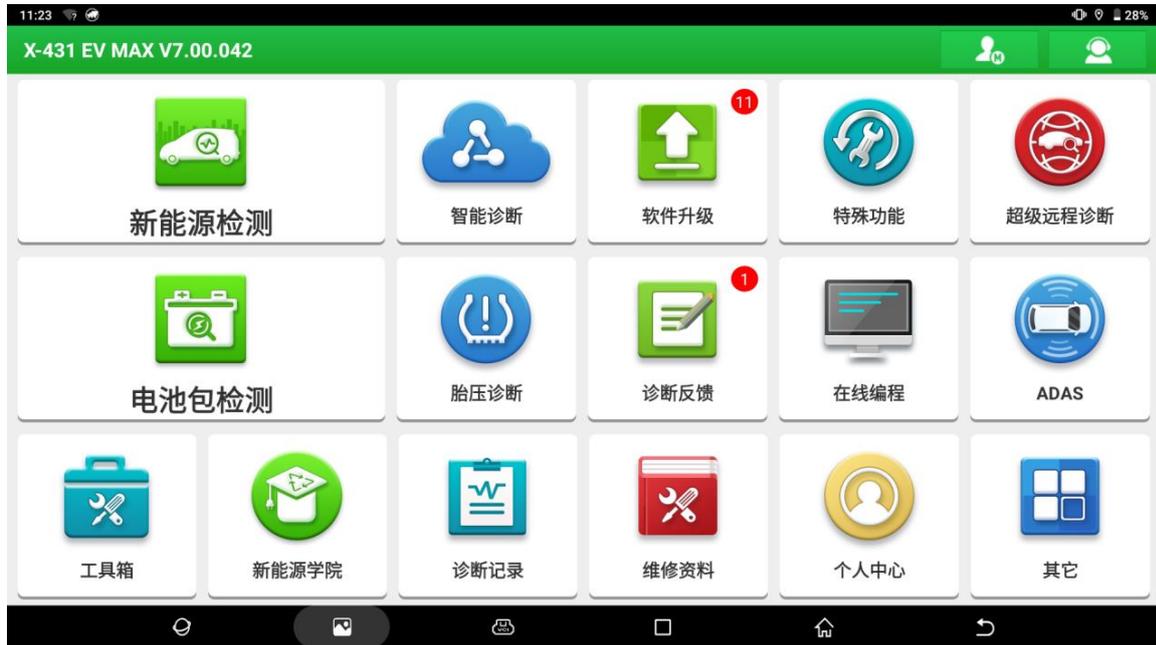
### 1. 选择【新能源检测】

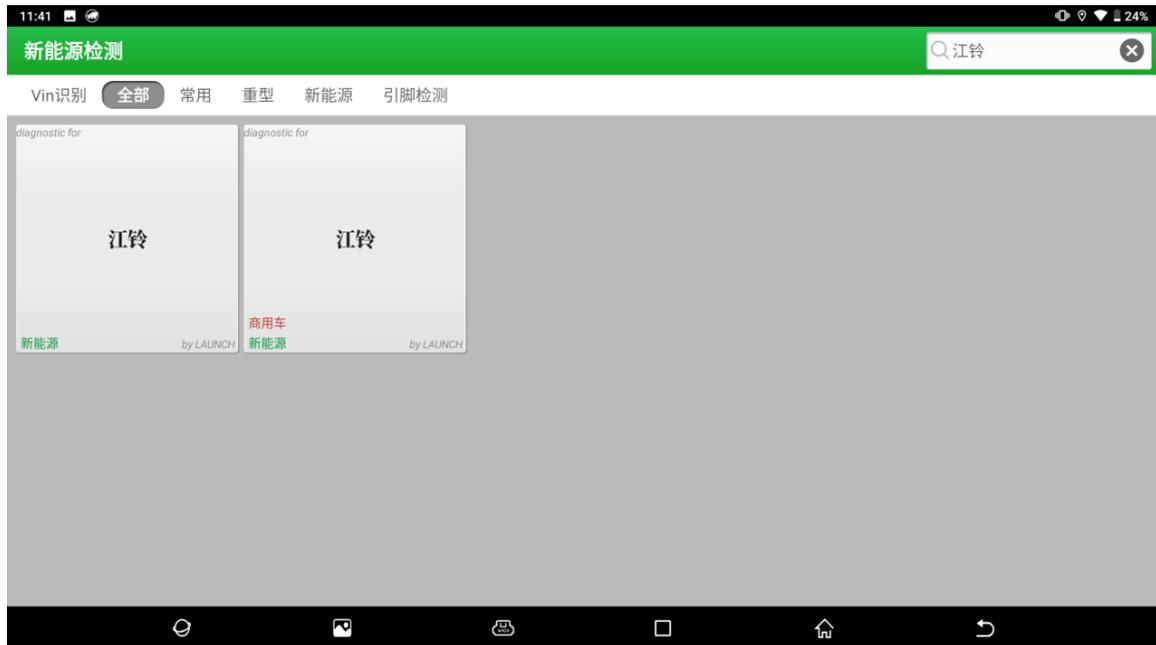
### 2. 选择【江铃】车系，进入点击“确认”；

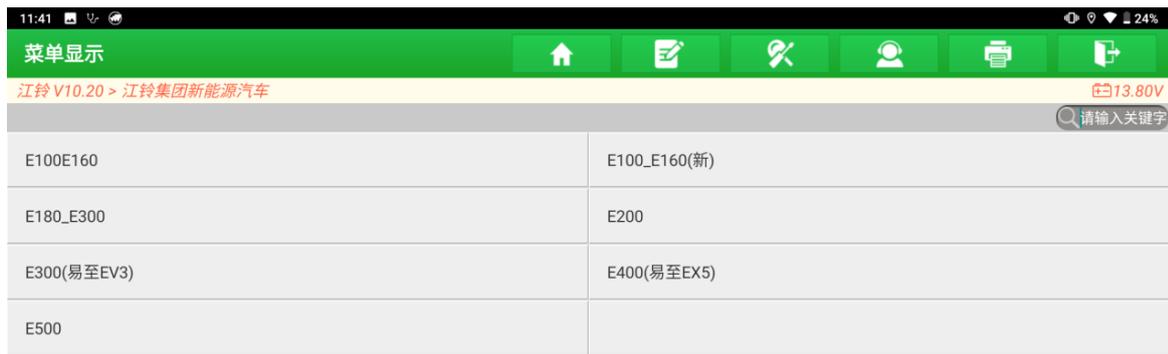
## 3. 选择【E300(易至EV3)】:

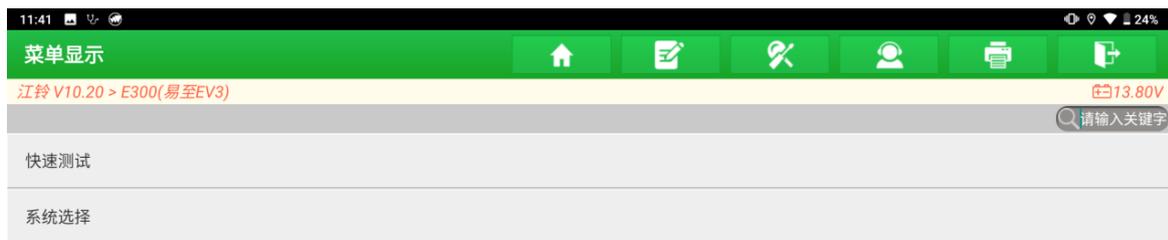
## 4. 点击【快速测试】:

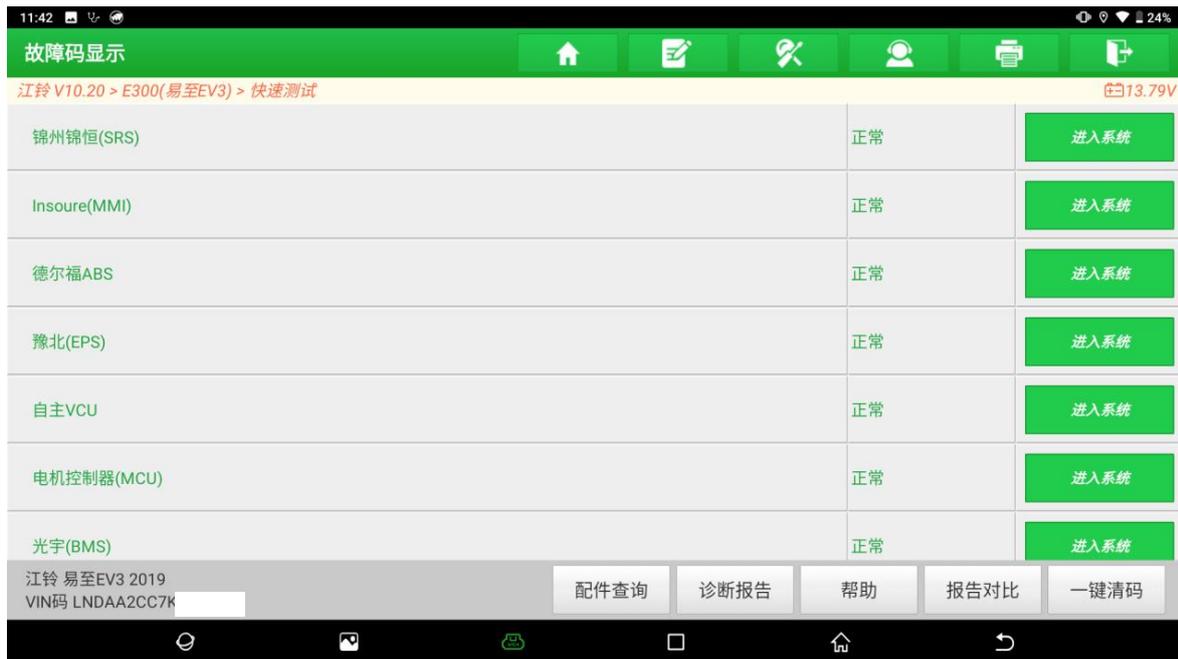
## 5. 选择【豫北 (EPS)】系统，点击进入系统；

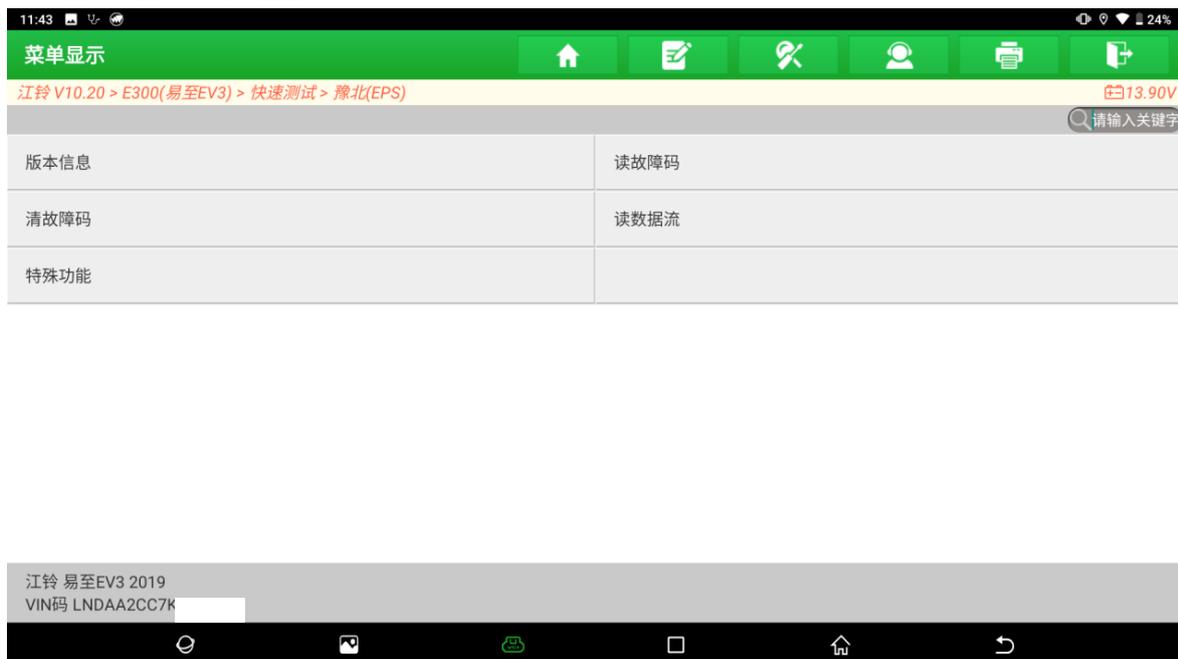
## 6. 选择【特殊功能】；

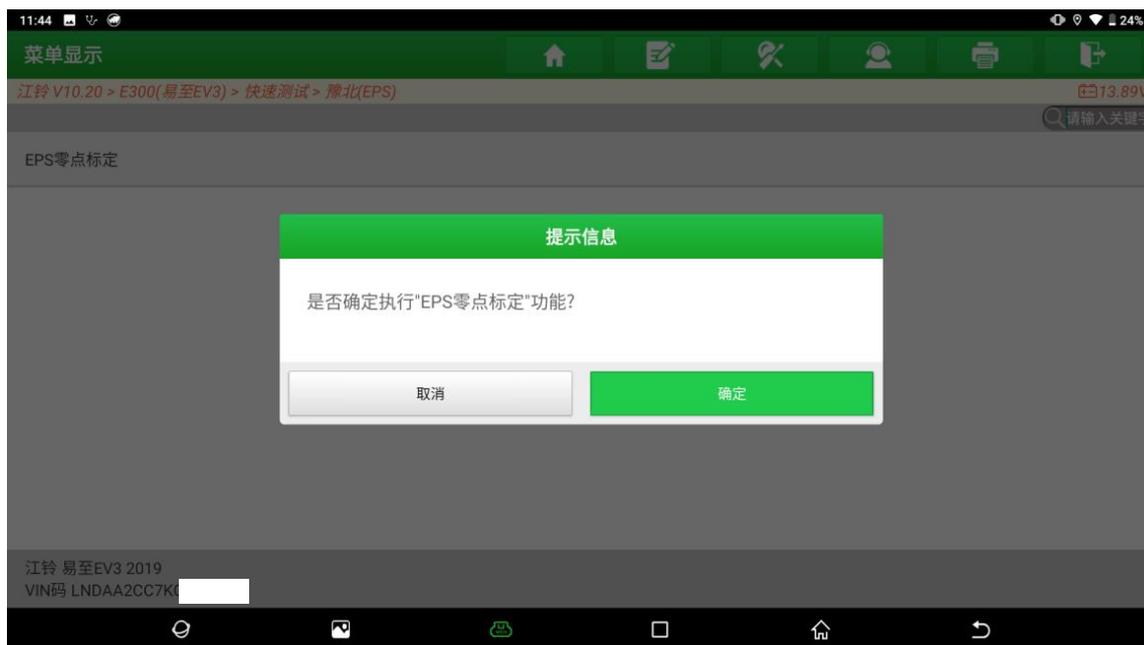
7. 选择【EPS 零点标定】点击“确认”；

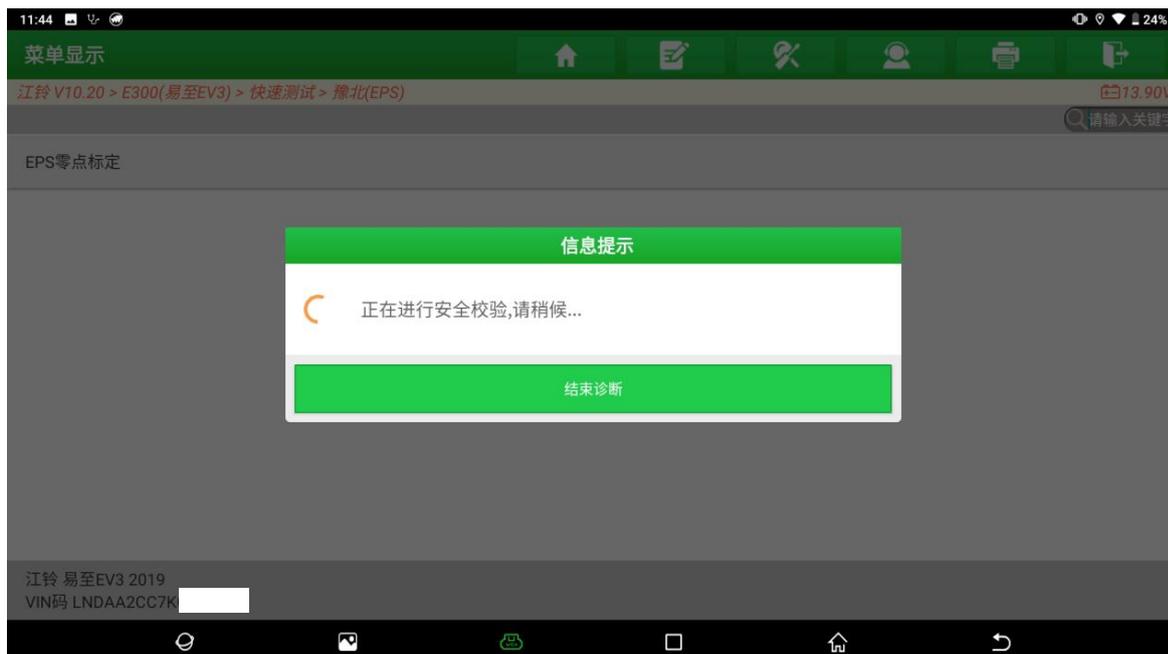
8. 耐心等待安全效验

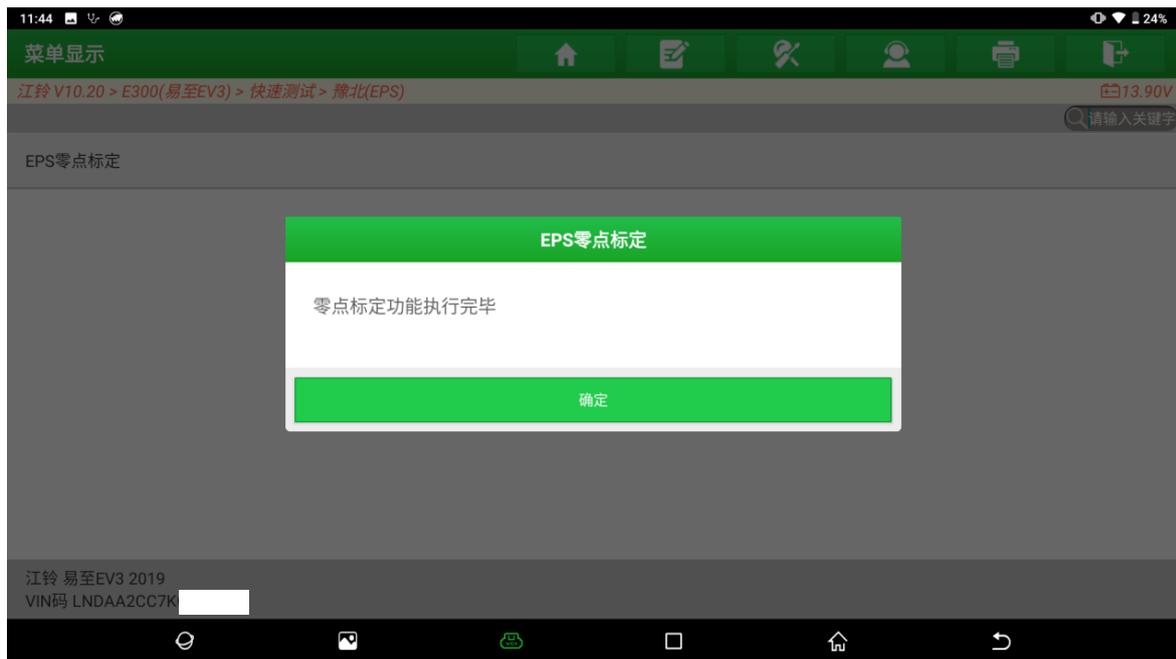
9. 零点标定功能执行完毕，点击“确定”；

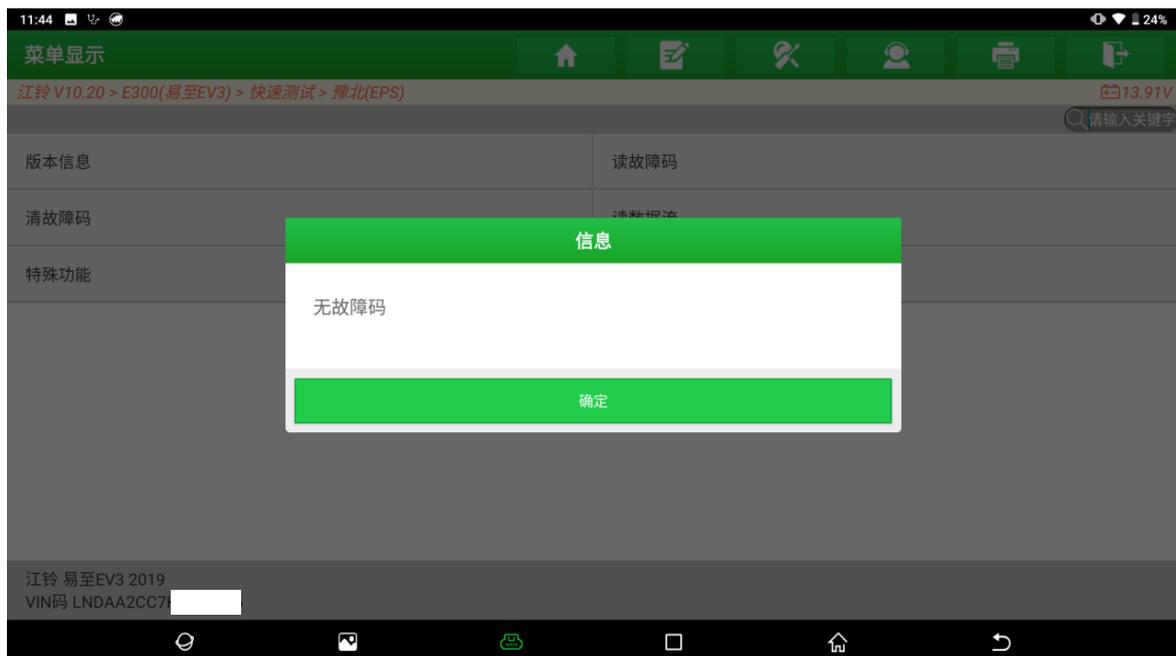
10. 读取豫北（EPS）系统无故障码，则标定完成
