## 大众辉昂空调系统匹配风门端位

**功能说明：**大众辉昂，空调系统有故障码：B201000 无基本设置。需要做“匹配风门端位”这个功能。

**实测车型：**2019 年大众辉昂，VIN 为：LSVCC73E3K2\*\*\*\*\*（如下图）；

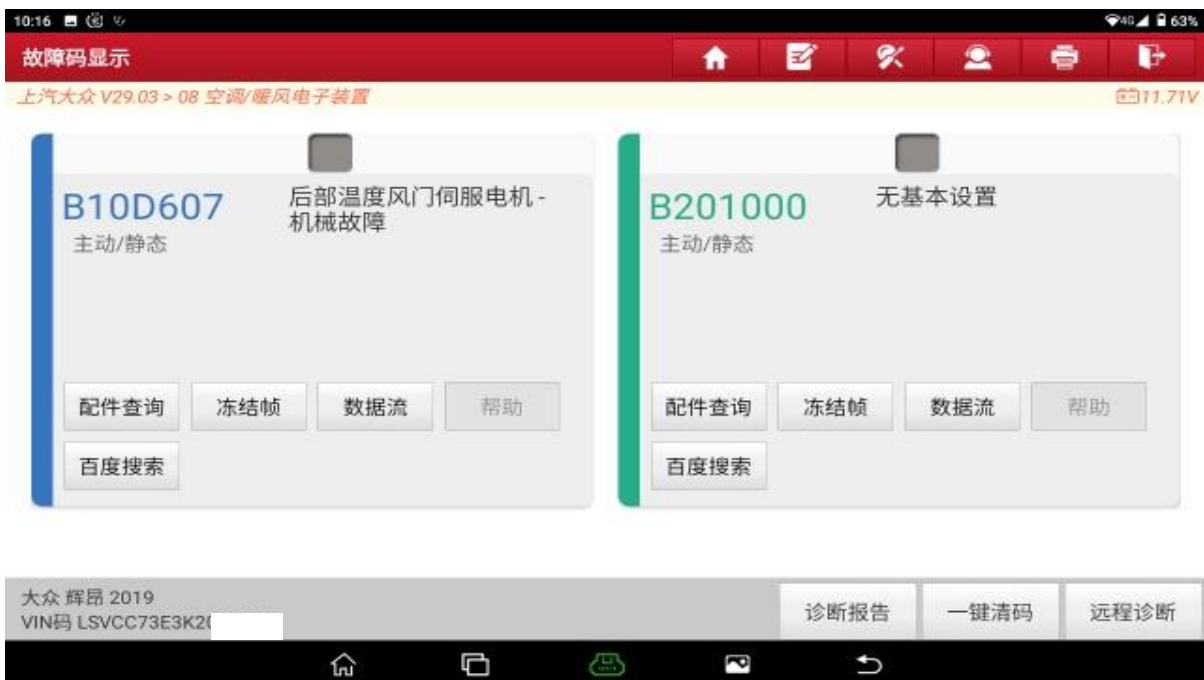
图 1

1. 空调系统有故障码：B201000 无基本设置（如下图）；

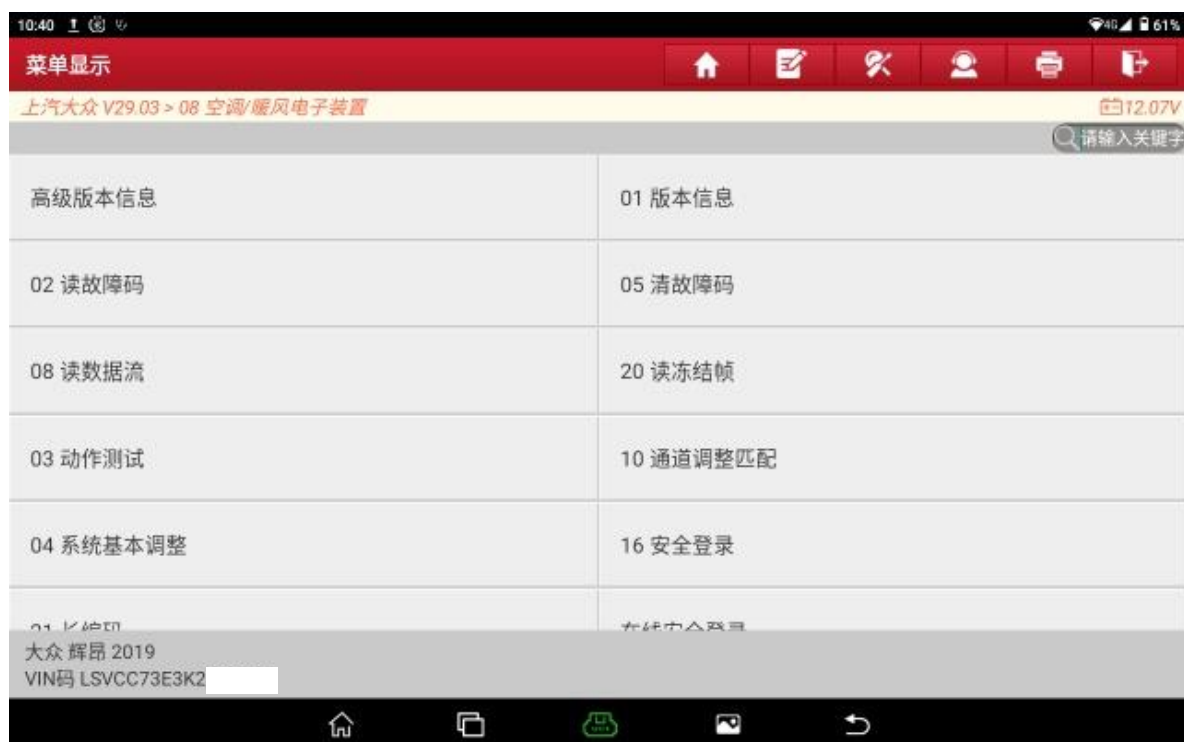
图 2

2. 选择【04 系统调整】(如下图);

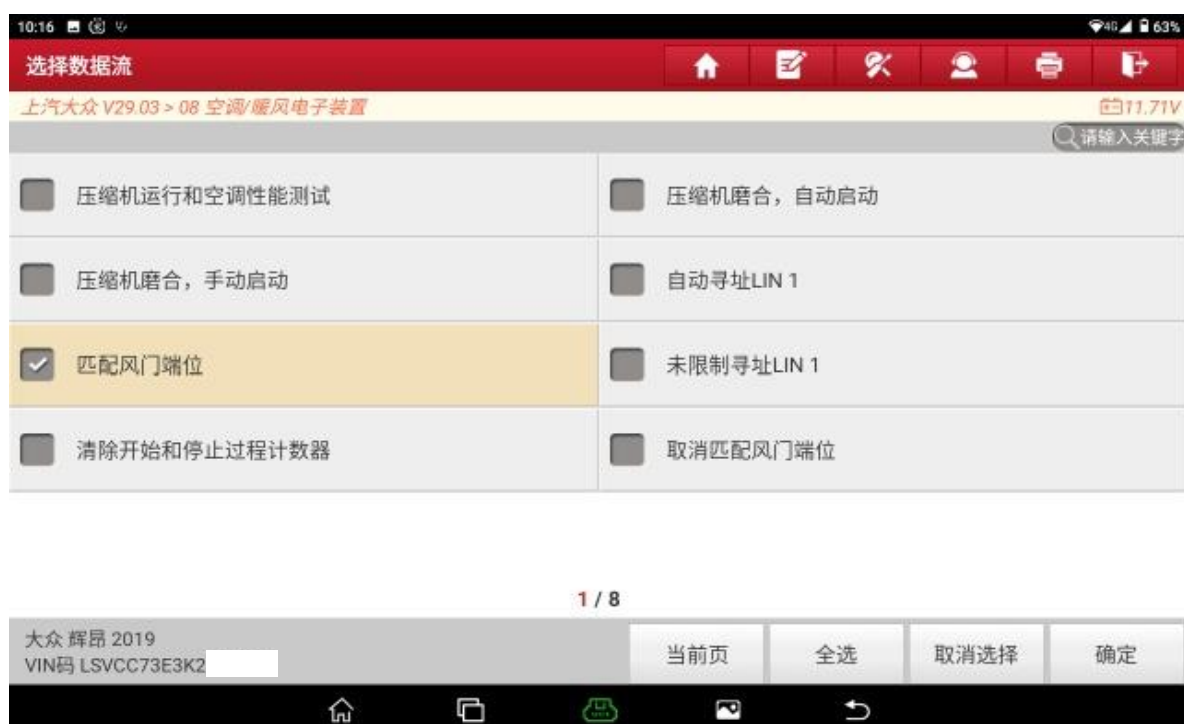
图 3

3. 选择【匹配风门端位】(如下图);

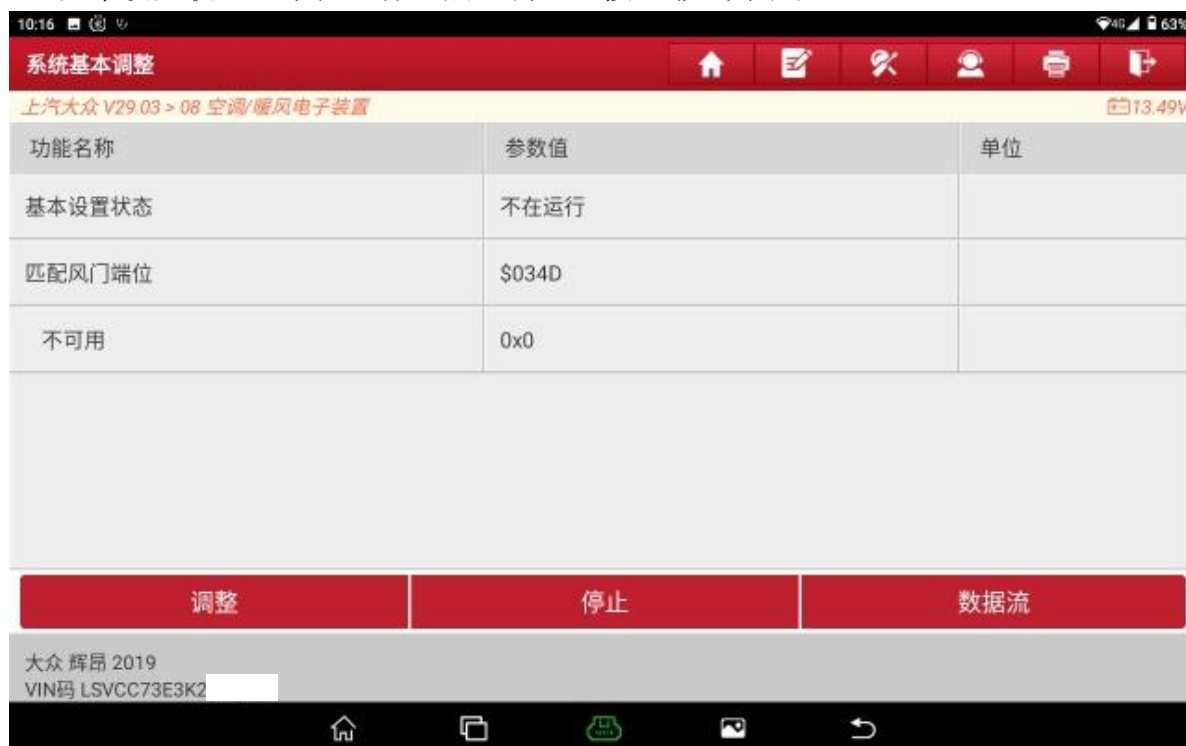
图 4

4. 基本设置状态：不在运行。点“调整”按钮(如下图)；

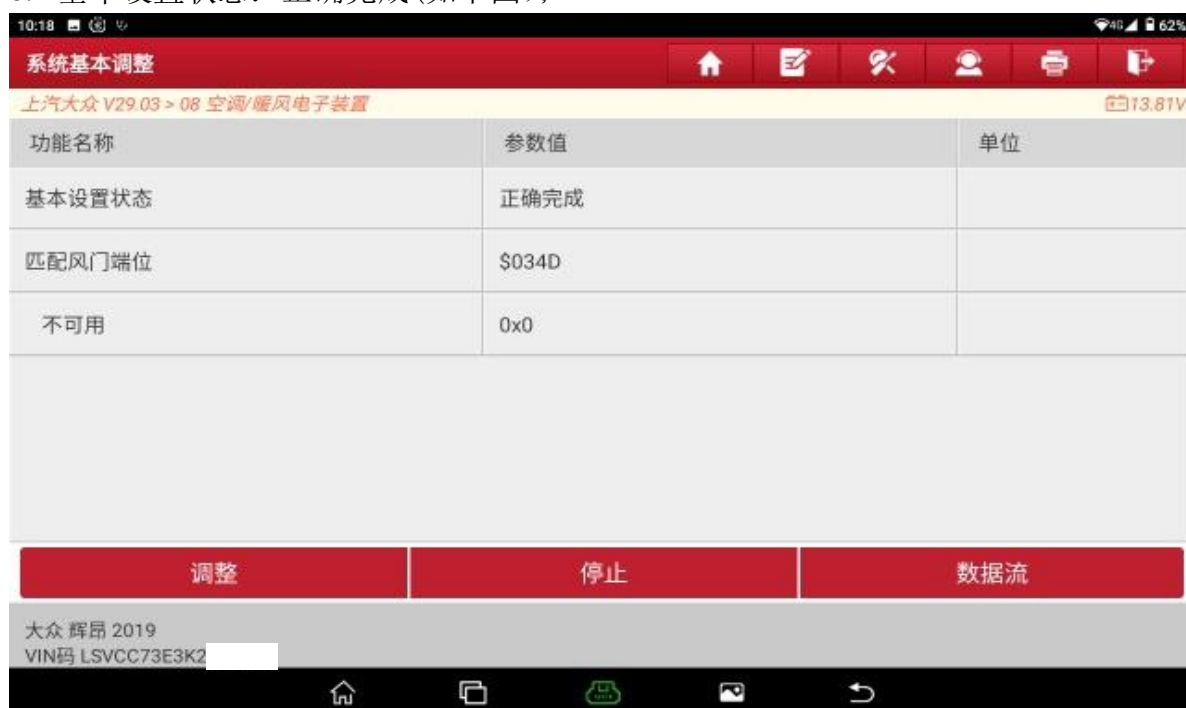
图 5

5. 基本设置状态：正确完成(如下图)；

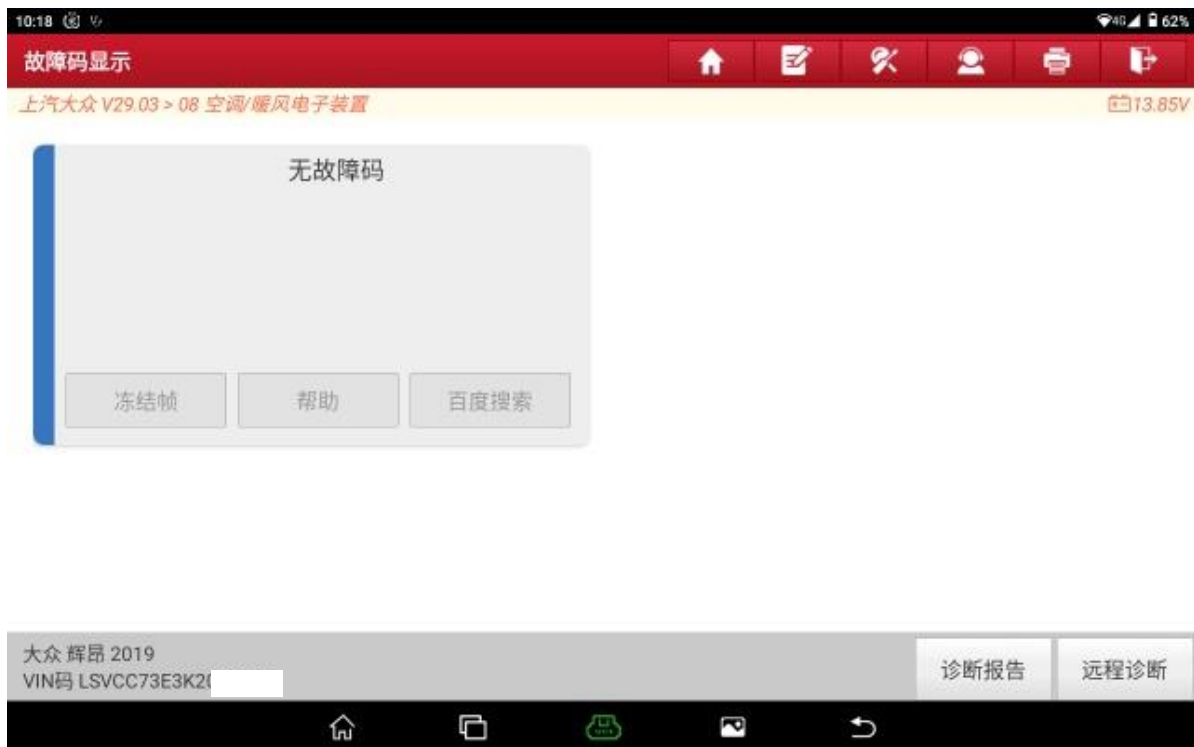
图 6

6. 空调系统无故障码（如下图）；
