## 2019 年宝马 530Li 驾驶员座椅模块校准

2019 年宝马 530Li 车辆 VIN 码: LBVKY5105KST\*\*\*\*\*

**功能作用:** 更换控制模块或者车辆报相关校准故障码, 需使用该功能对座椅进行校准

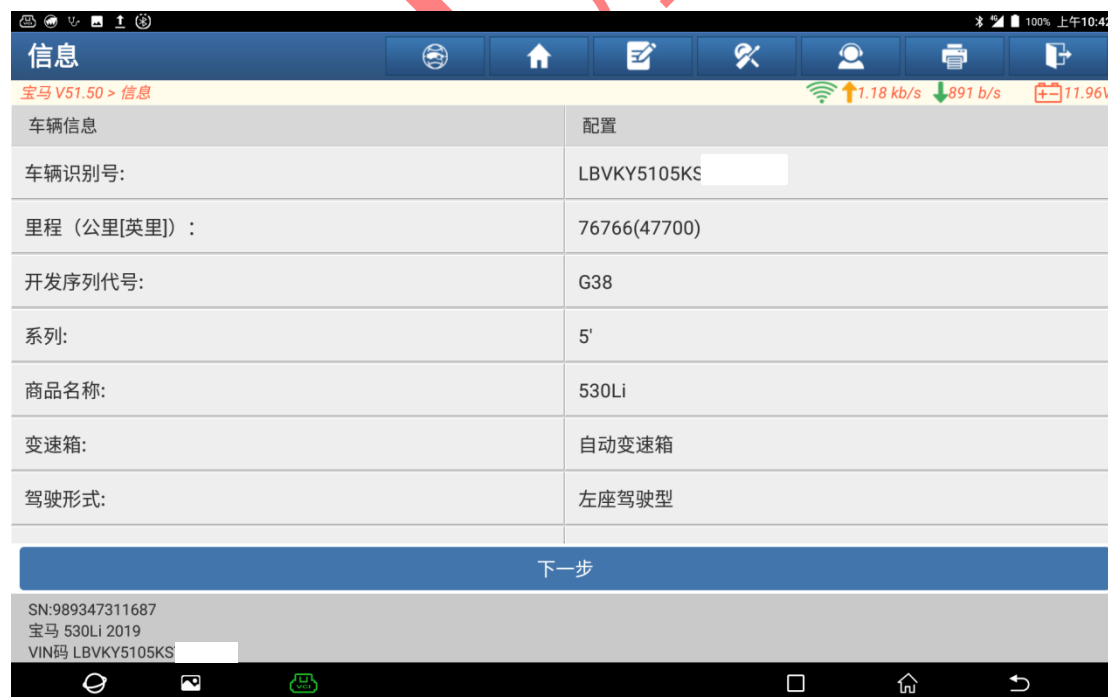
1. 选择【X431-PAD5】设备, 选择【宝马】软件, 进入后选择【自动搜索】识别车型信息, 确认无误后, 点“下一步”(如下图);

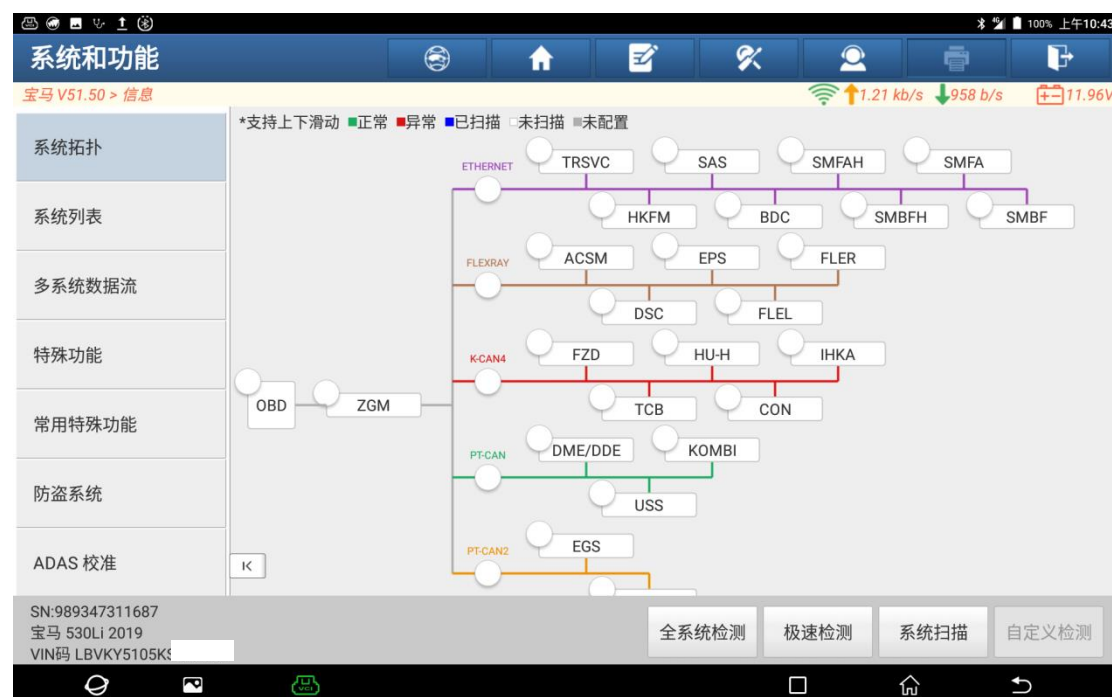
## 2. 选择【极速检测】扫描全车系统（如下图）：

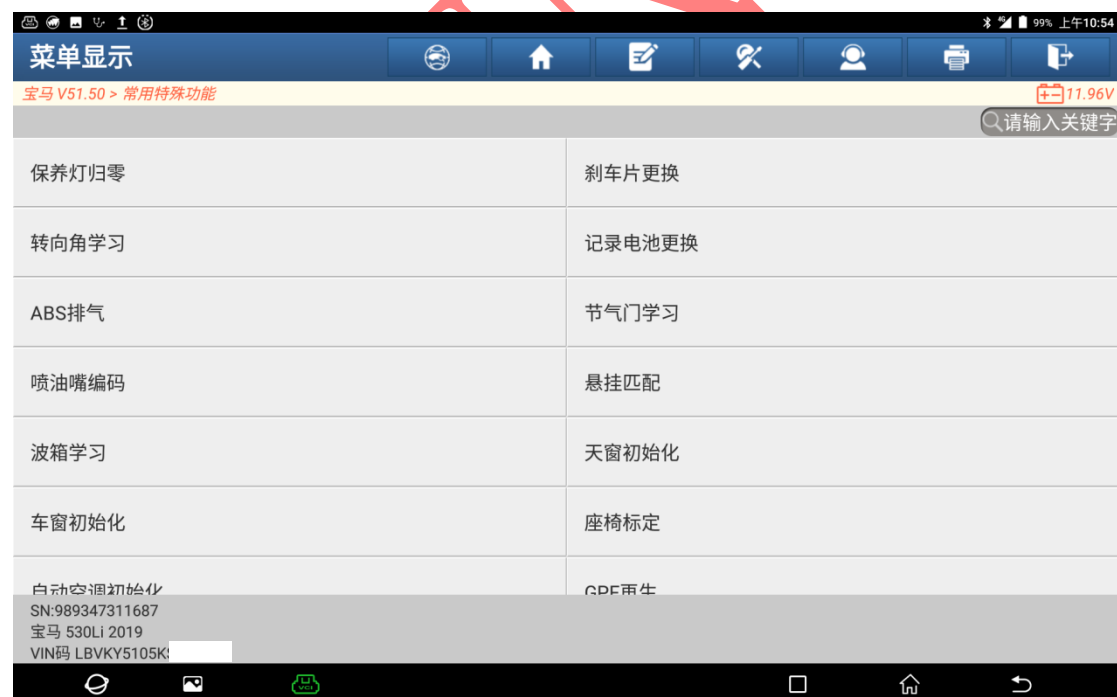
5. 选择【座椅标定】(如下图):

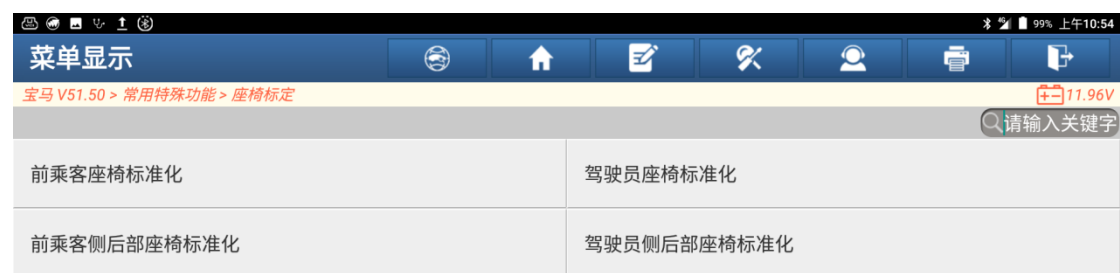
6. 选择【驾驶员座椅标准化】(如下图);

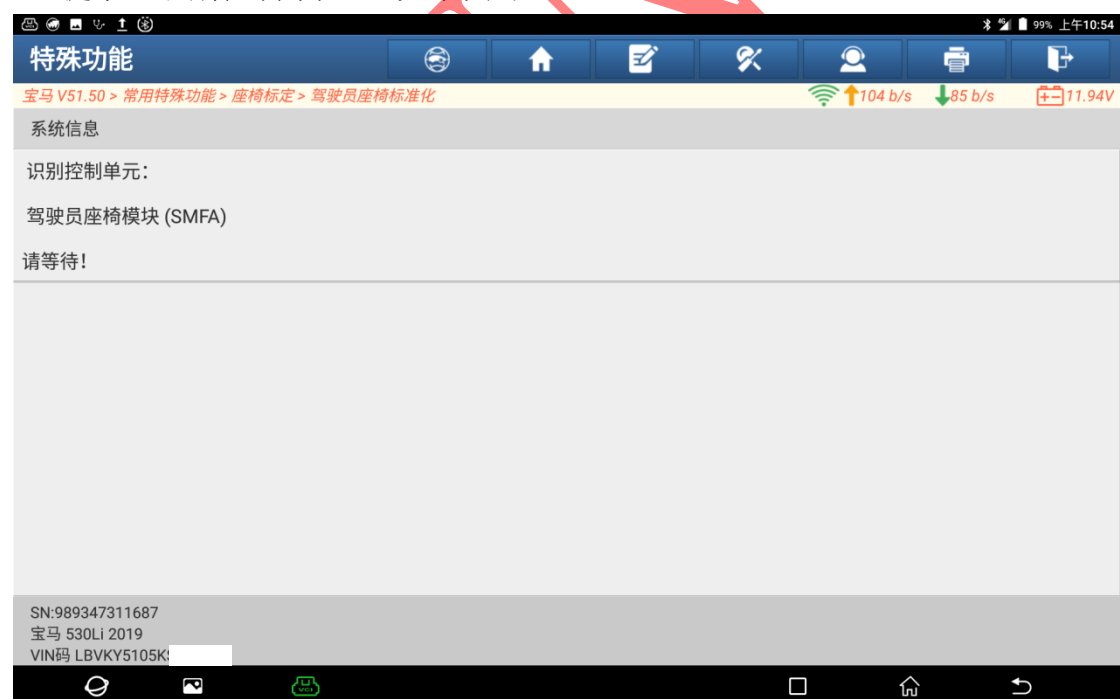
7. 提示【识别控制单元】(如下图);

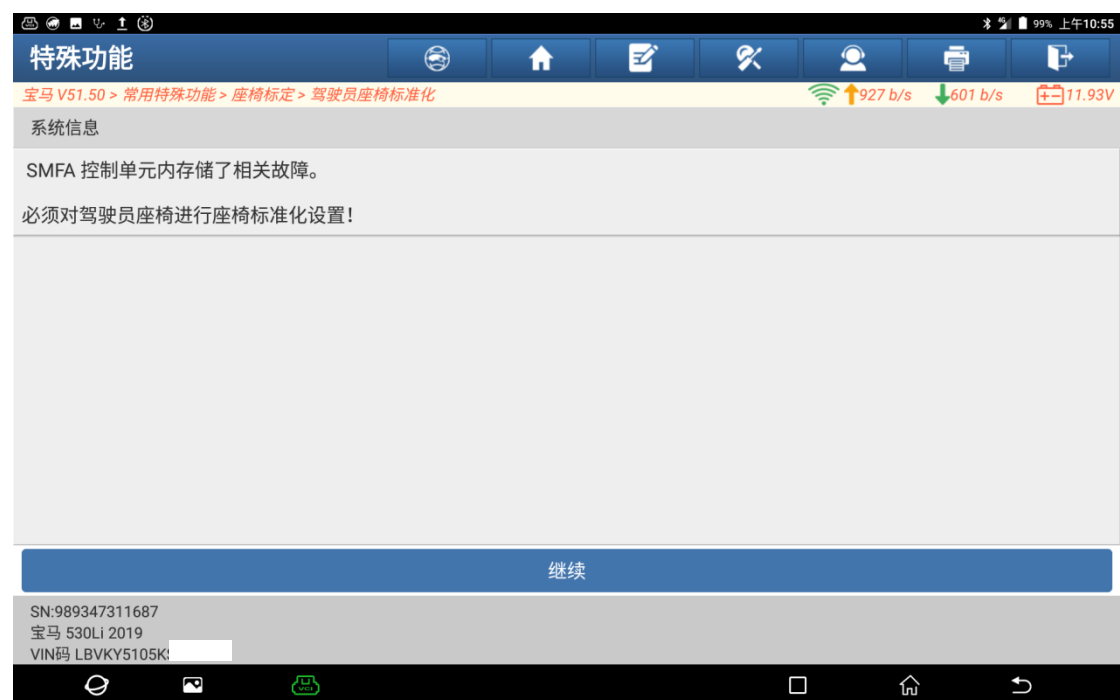
8. 阅读提示，然后点“继续”（如下图）；

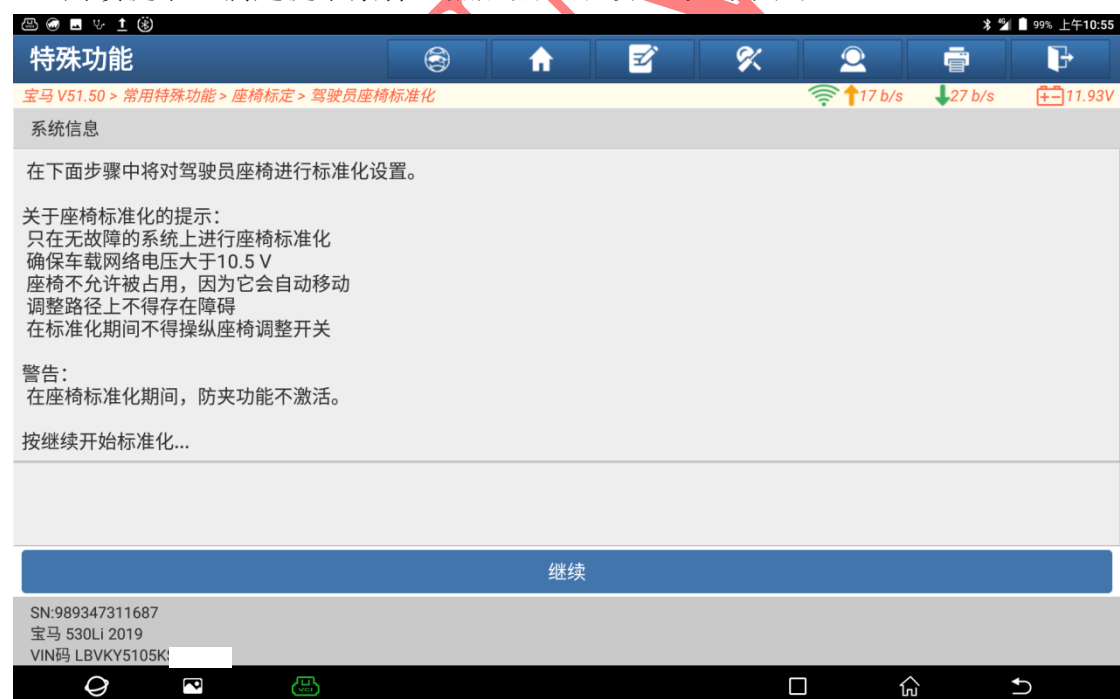
9. 阅读提示，满足提示条件，然后点“继续”（如下图）；

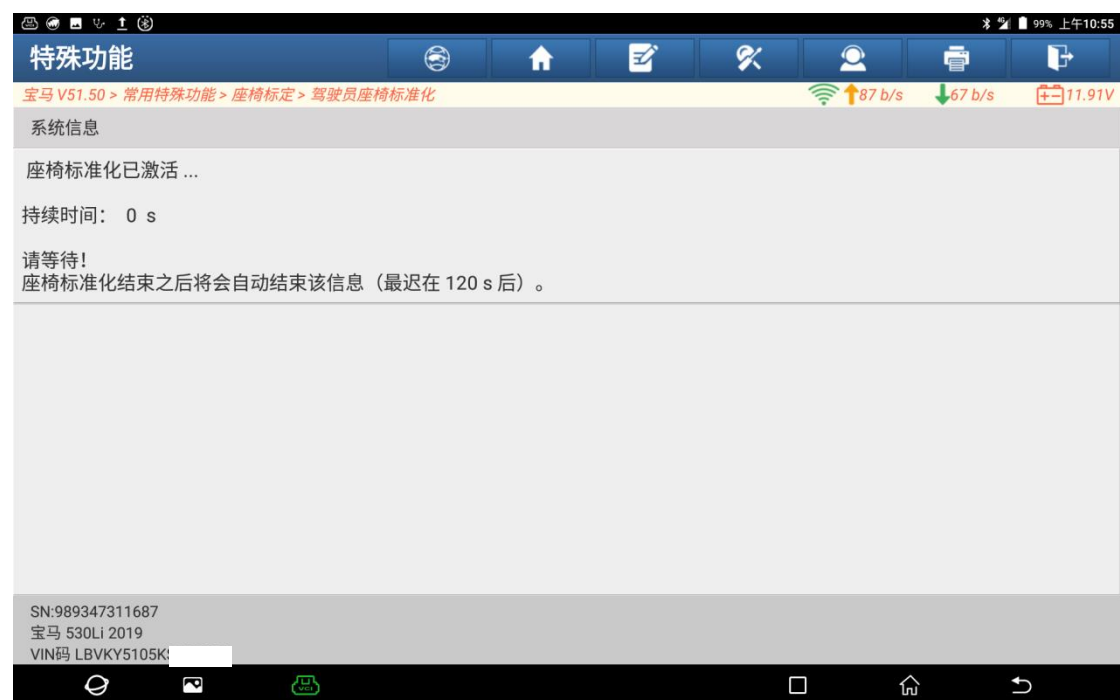
10. 提示“座椅标准化已激活”（如下图）：

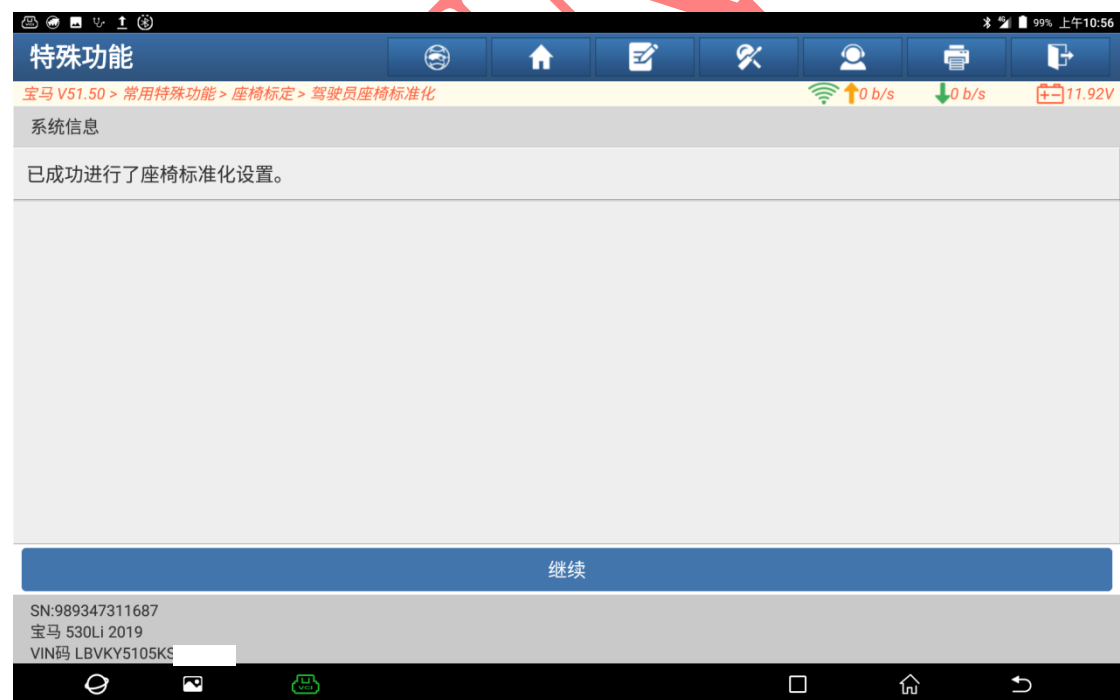
11. 提示“已成功进行了座椅标准化设置”，点“继续”（如下图）：

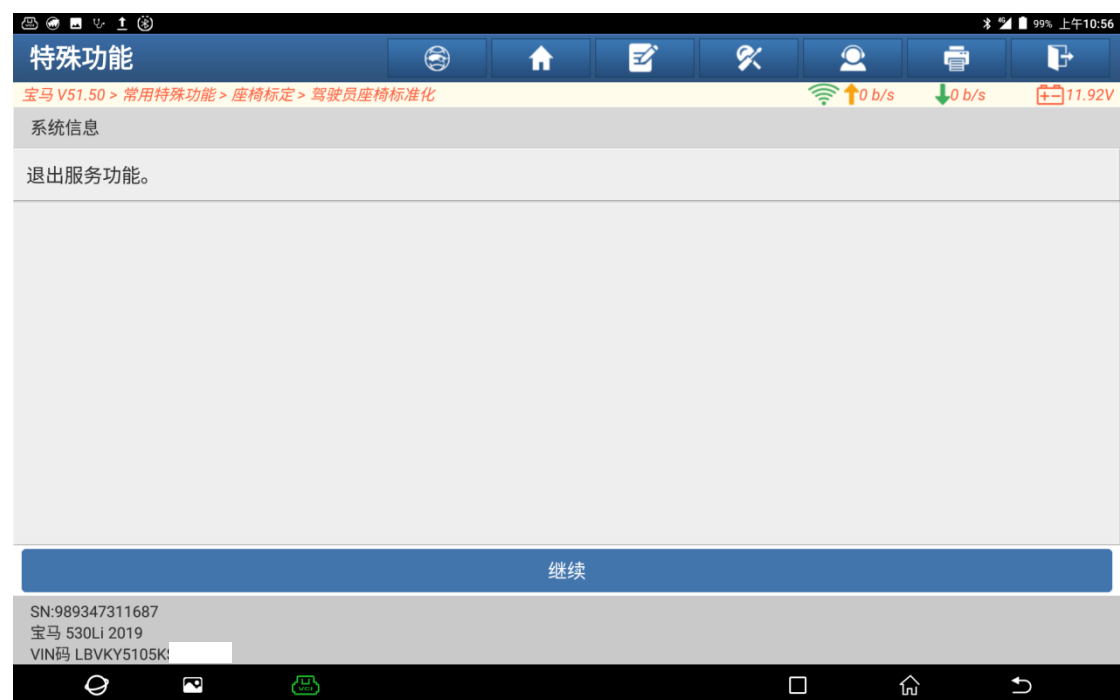
12. 点“继续”退出服务功能（如下图）；

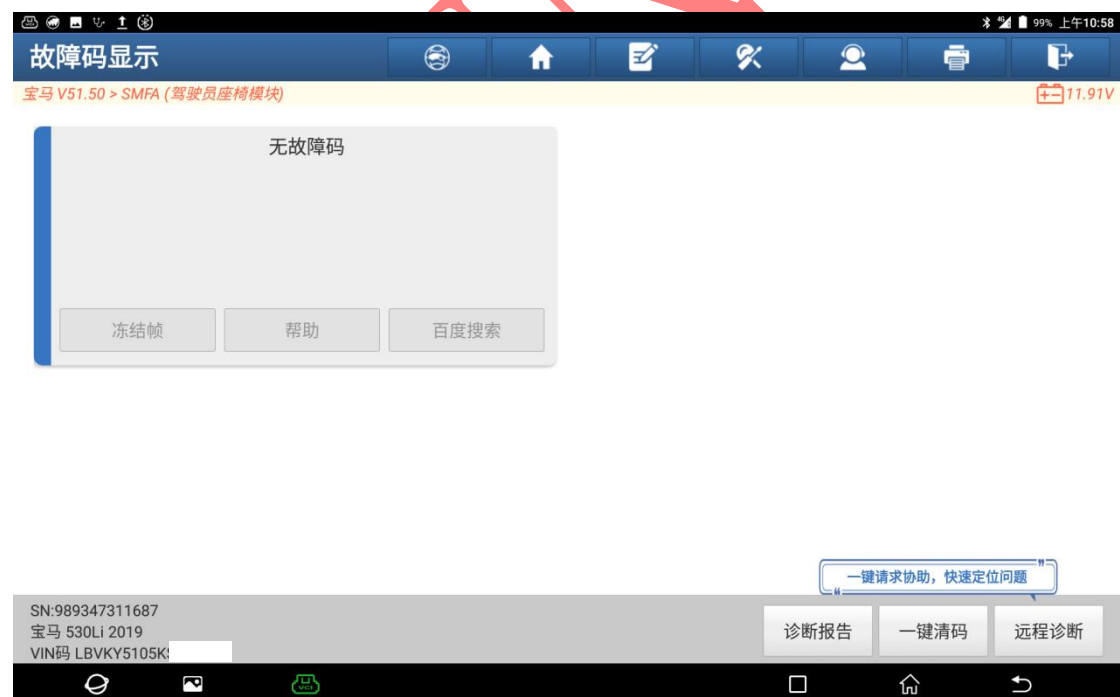
13. 执行清码后再读码，显示“无故障码”，校准结束（如下图）。
