## 中国通用别克新君威读取 LIN 总线设备 ID 信息操作方法

**实测车型：** 2023 别克新君威。VIN 码为：LSGZR5355PH\*\*\*\*\*

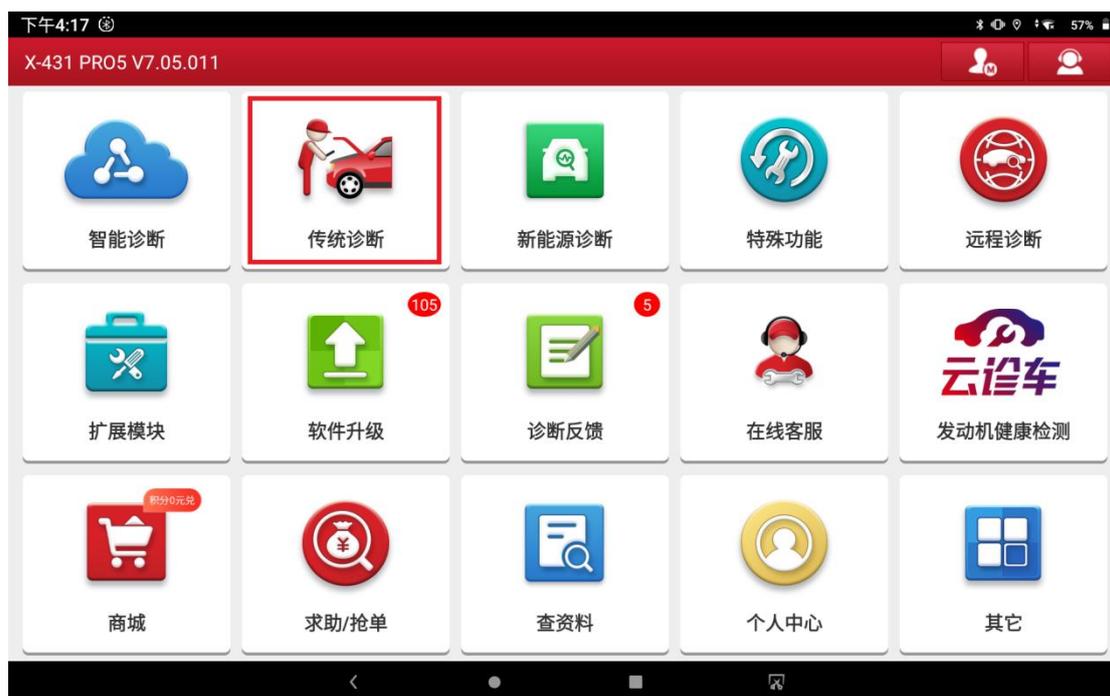
图 1

1. 使用 PAD 5 选择【传统诊断】（如下图）：

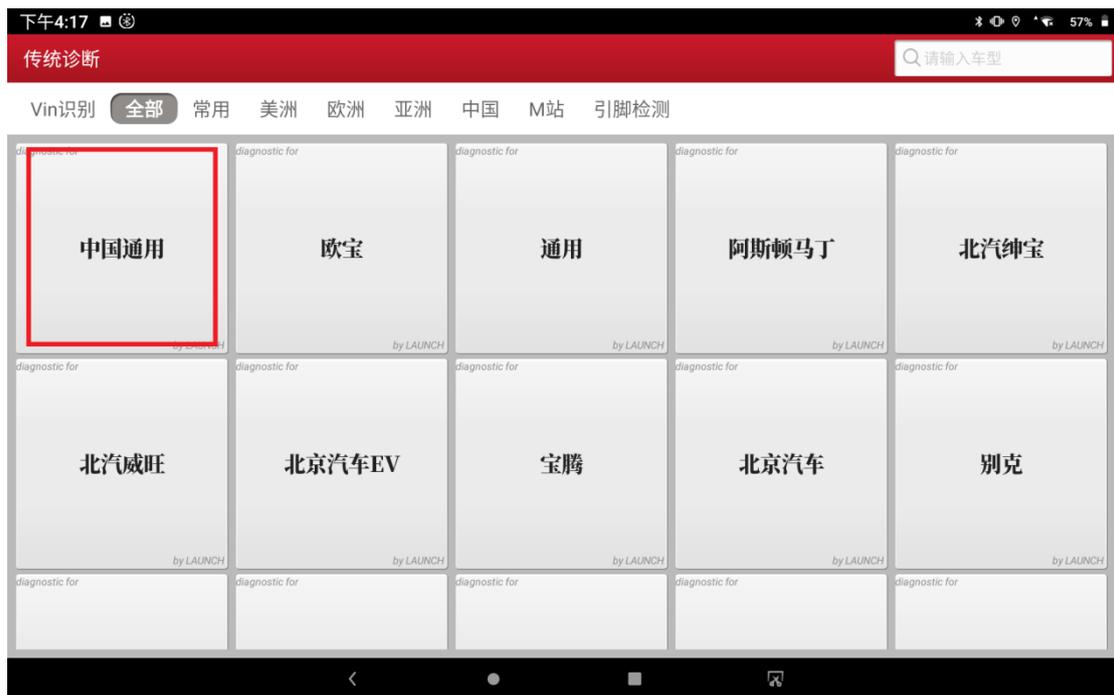
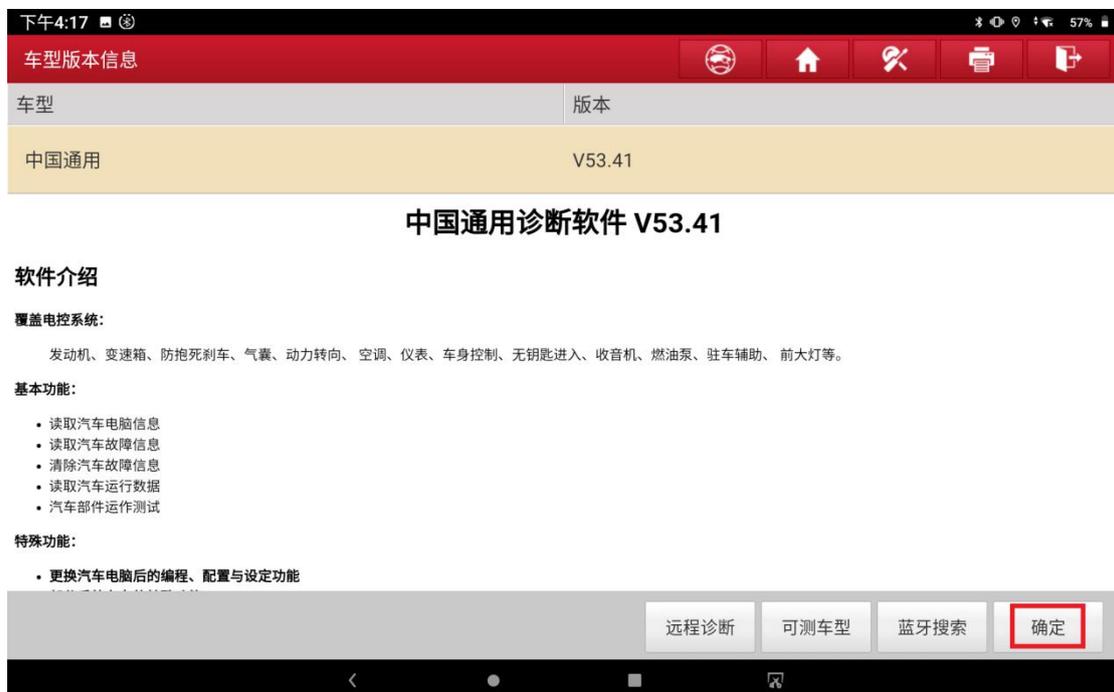
图 2

2. 进入后选择【中国通用】软件进行测试（如下图）；

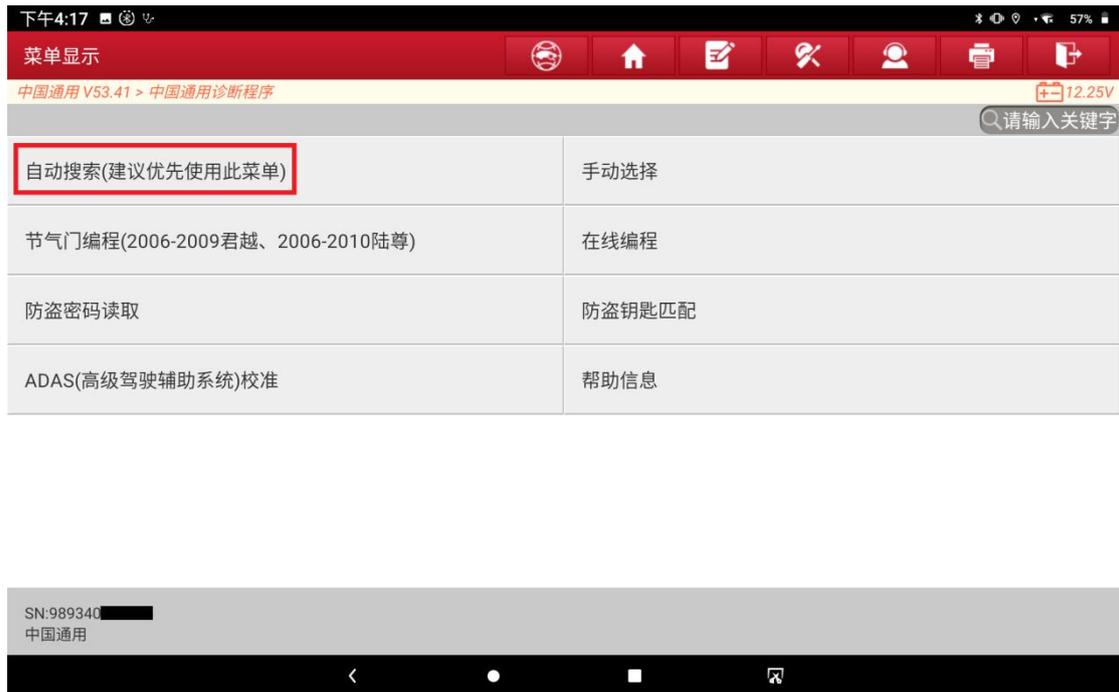
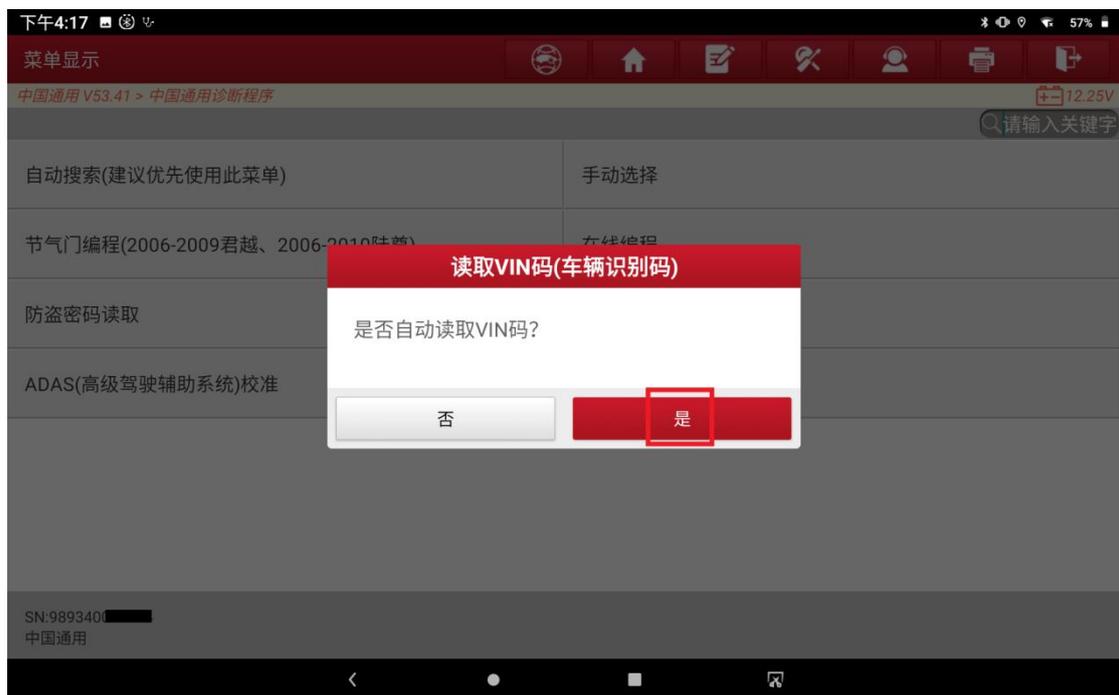
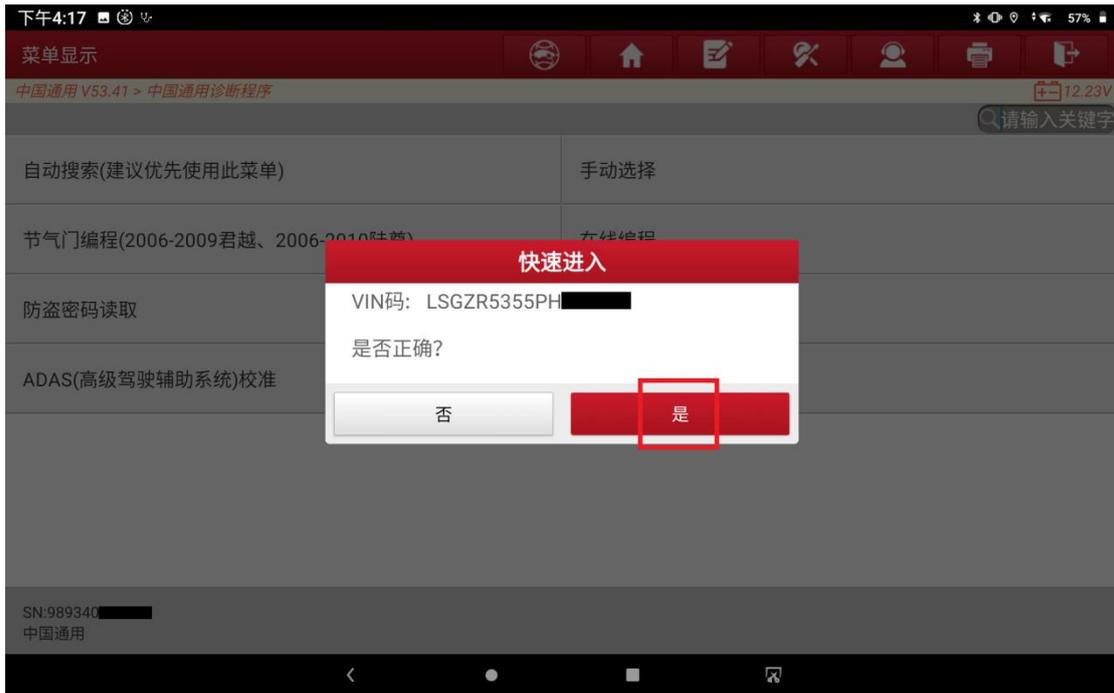
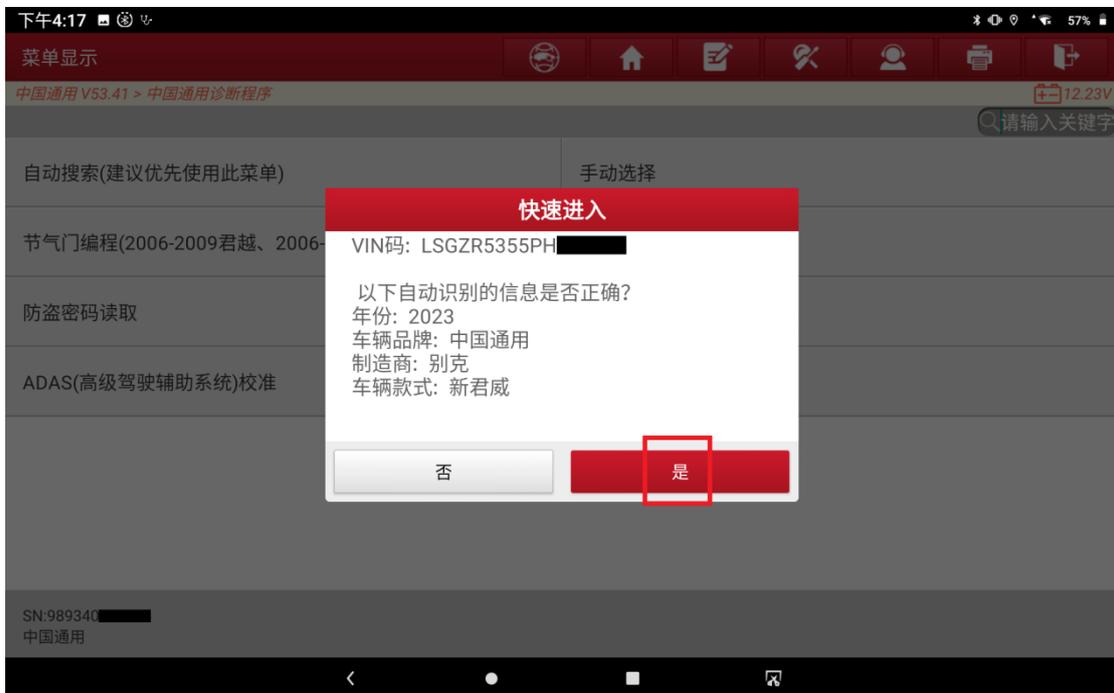
图 4

3. 选择【自动搜索(建议优先使用此菜单)】菜单识别车型(如下图);

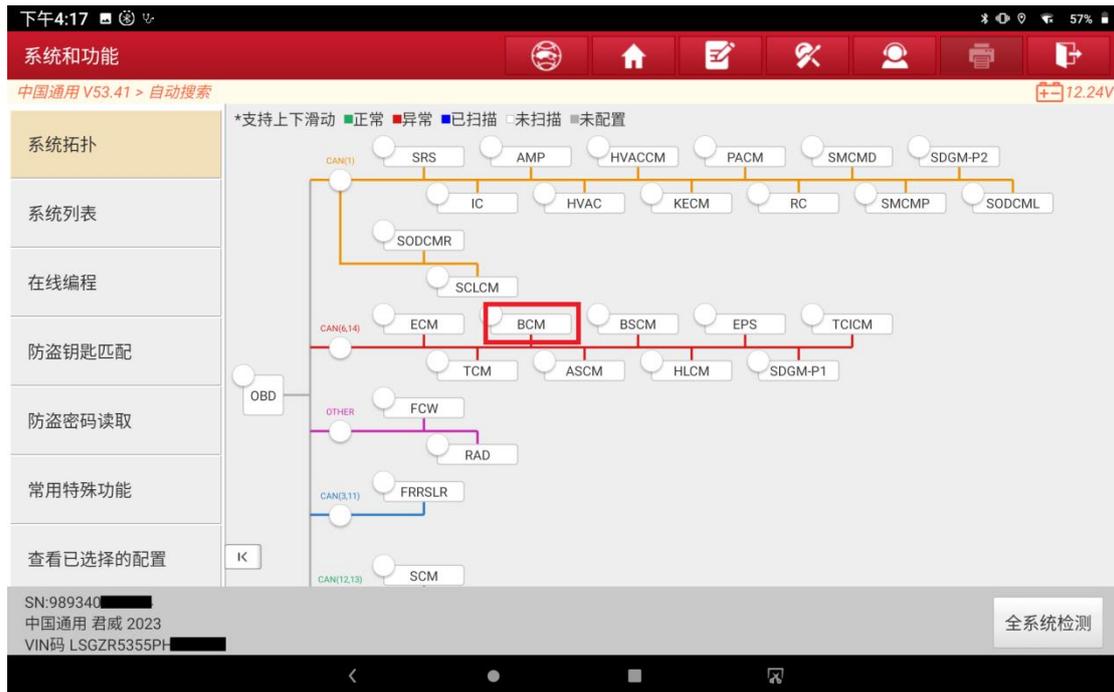
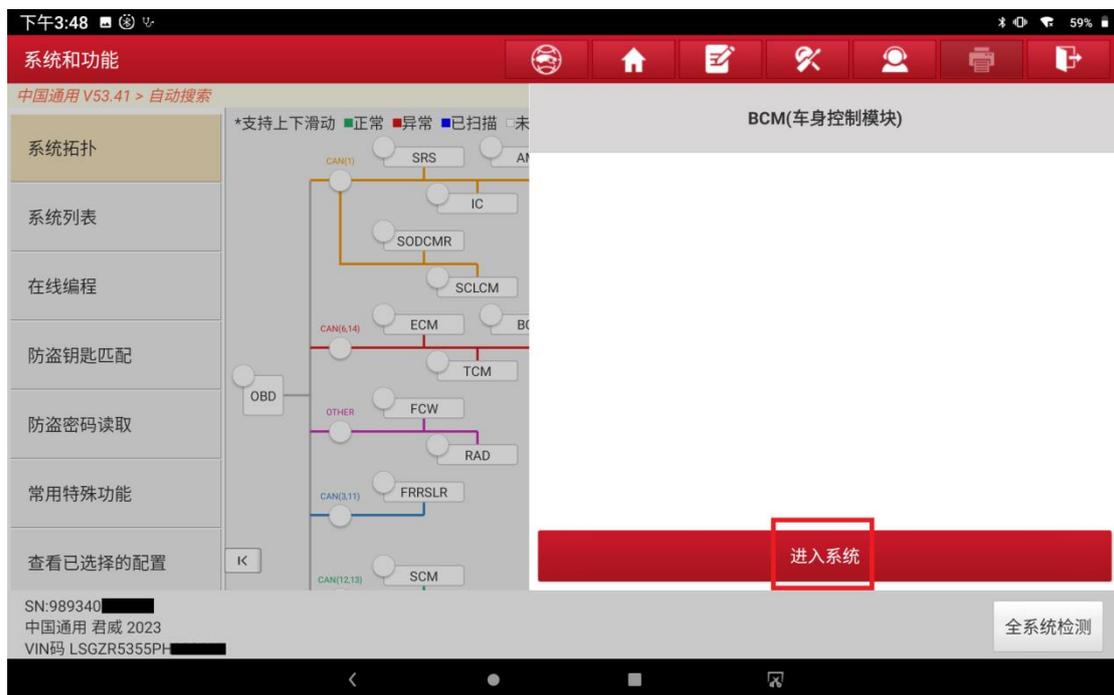
图 8

4. 点击【BCM(车身控制模块)】进入系统（如下图）；

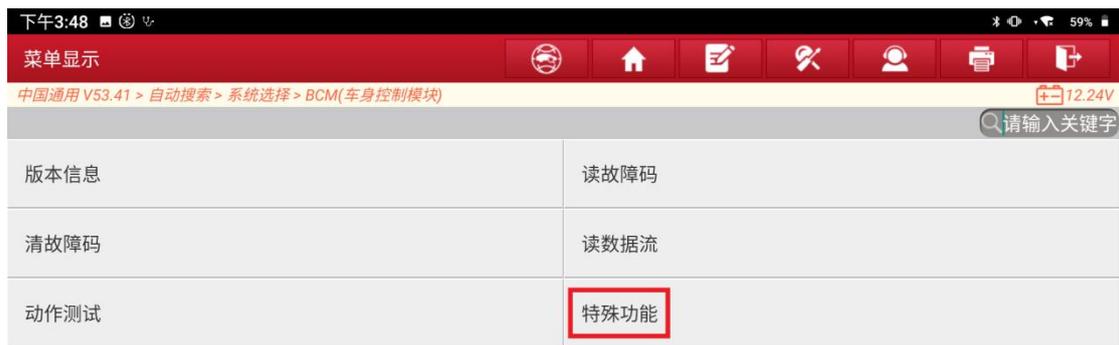
图 10

5. 点击【特殊功能】菜单（如下图）；

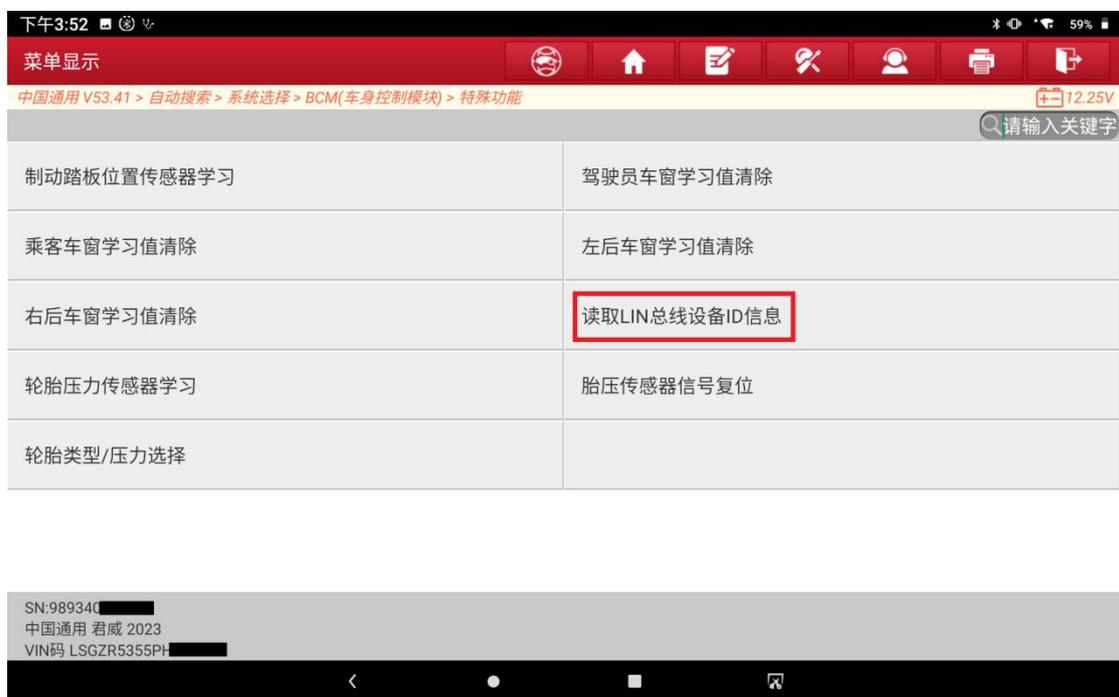
图 11

6. 点击【读取 LIN 总线设备 ID 信息】功能（如下图）；

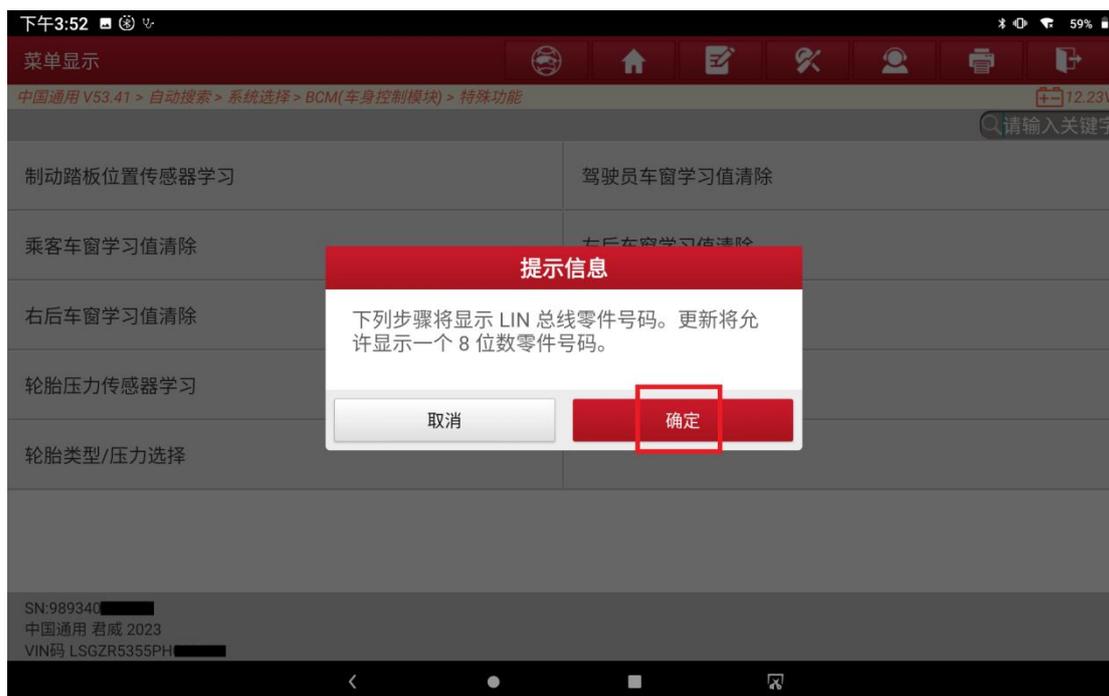
图 12

7. 提示信息“下列步骤将显示 LIN 总线零件号码。更新将允许显示一个 8 位数零件号码”，点击“确定”进入下一步（如下图）；

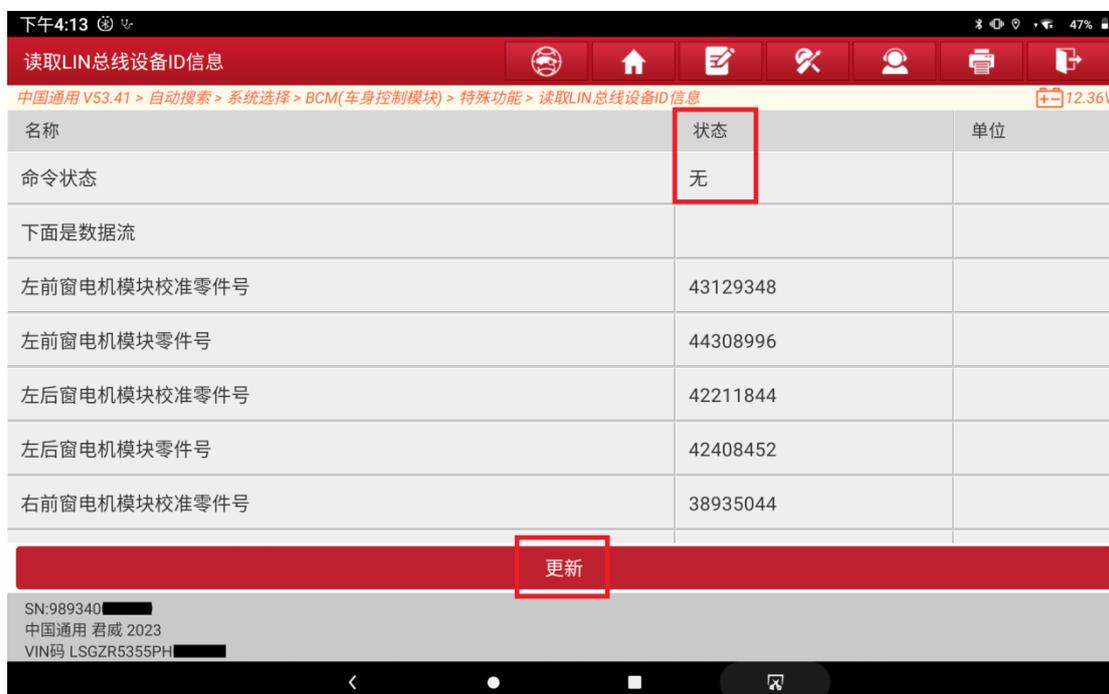
图 13

8. 此时指令状况为“无”，点击“更新”按钮（如下图）；

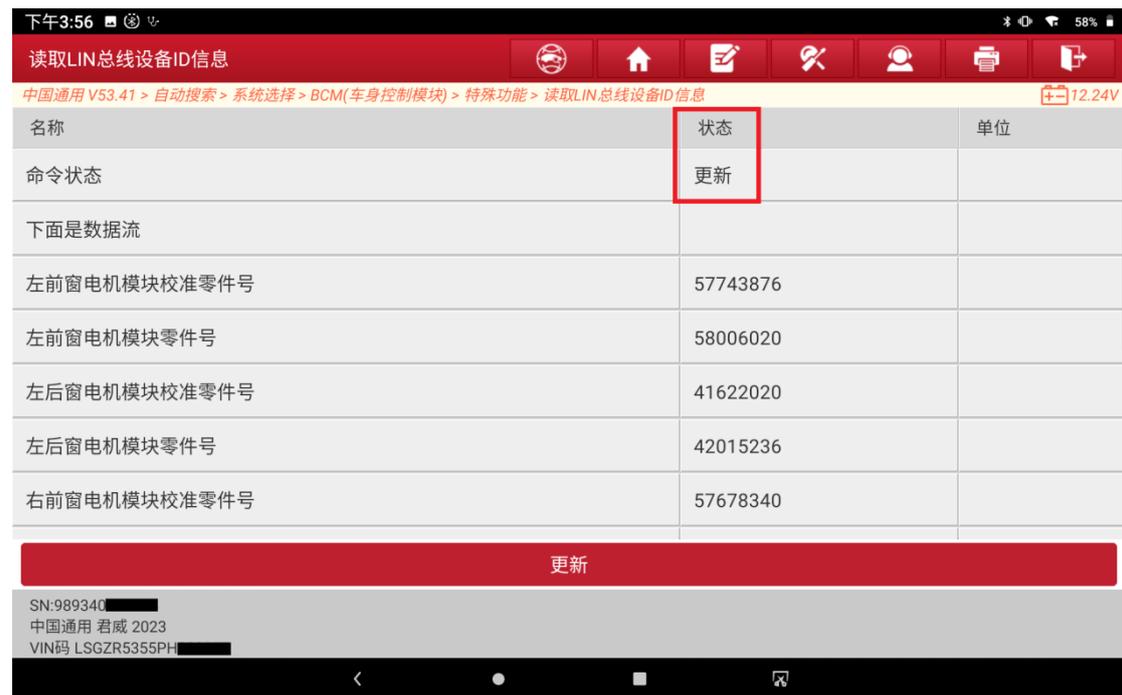
图 14

9. 指令状况由变“无”为“更新”，表示功能读取成功（如下图）；
