## 2019 年宝马 X7 远程信息处理技术通信盒系统设码

2019 年宝马 X7 车辆 VIN 码: WBACW210XKL\*\*\*\*\*

**功能作用:** 更换或者 TCB（远程信息处理技术通信盒）控制模块，车辆报设码相关故障后，可以使用该功能对系统进行设码

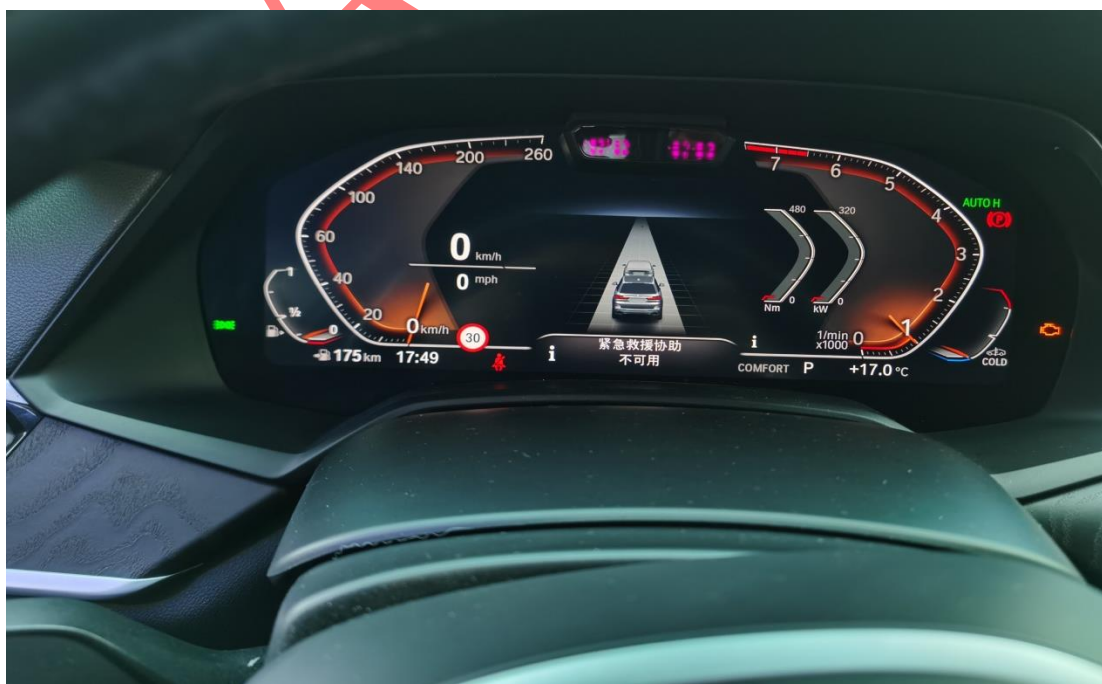
1. 2019 年宝马 X7，更换 TCB 控制模块后，车辆仪表报“紧急救援协助不可用”（如下图）；

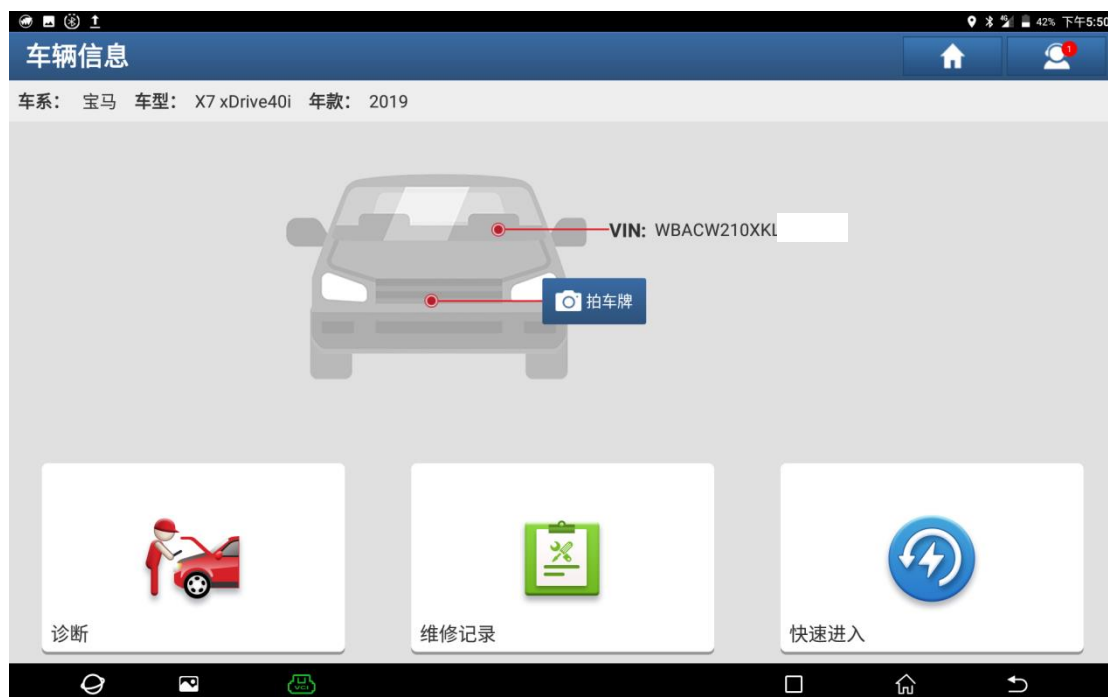
2. 选择【X431-PAD5】设备，选择【智能诊断】识别到车型信息，选择【诊断】（如下图）；

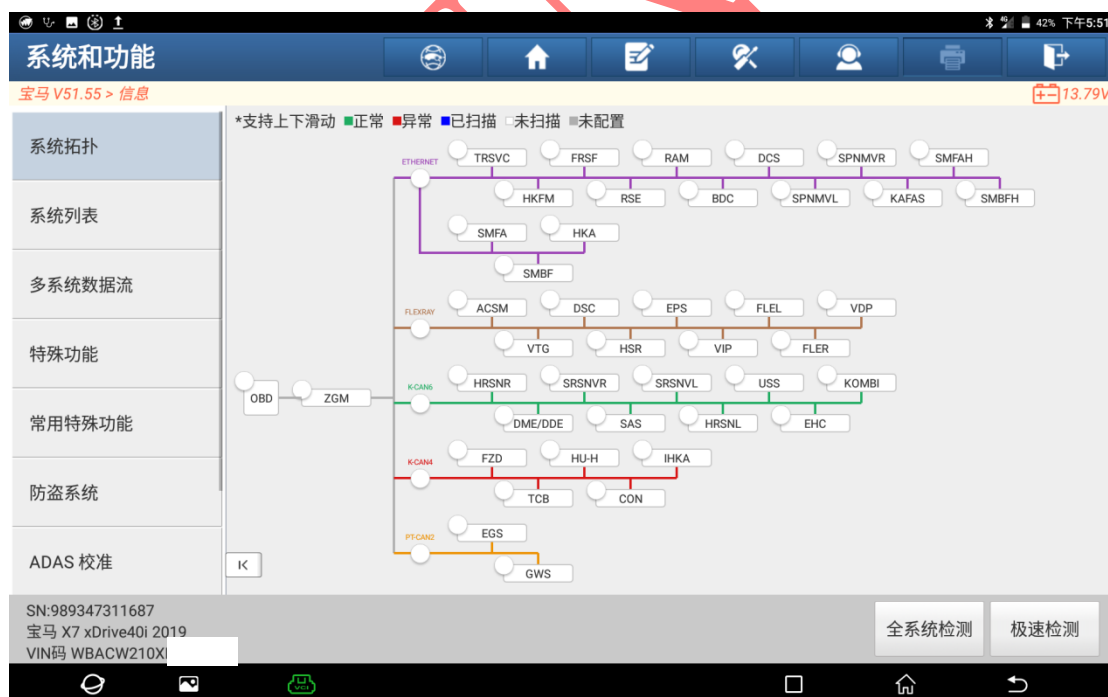
3. 选择【极速检测】扫描全车系统（如下图）；

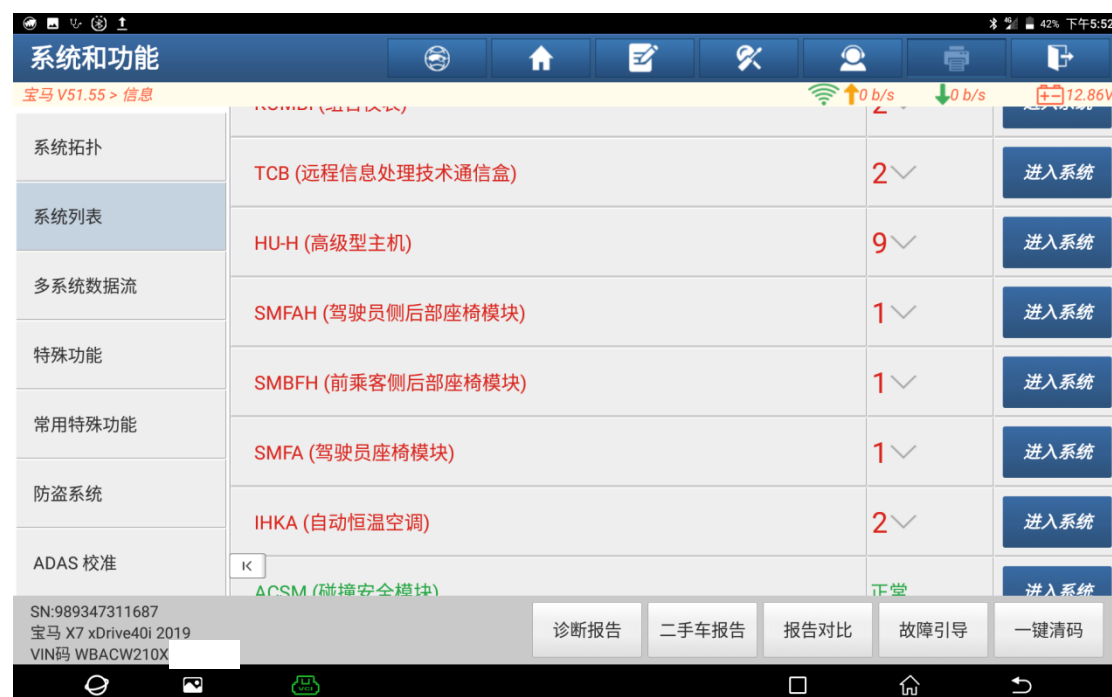
4. 选择【TCB（远程信息处理技术通信盒）】（如下图）；

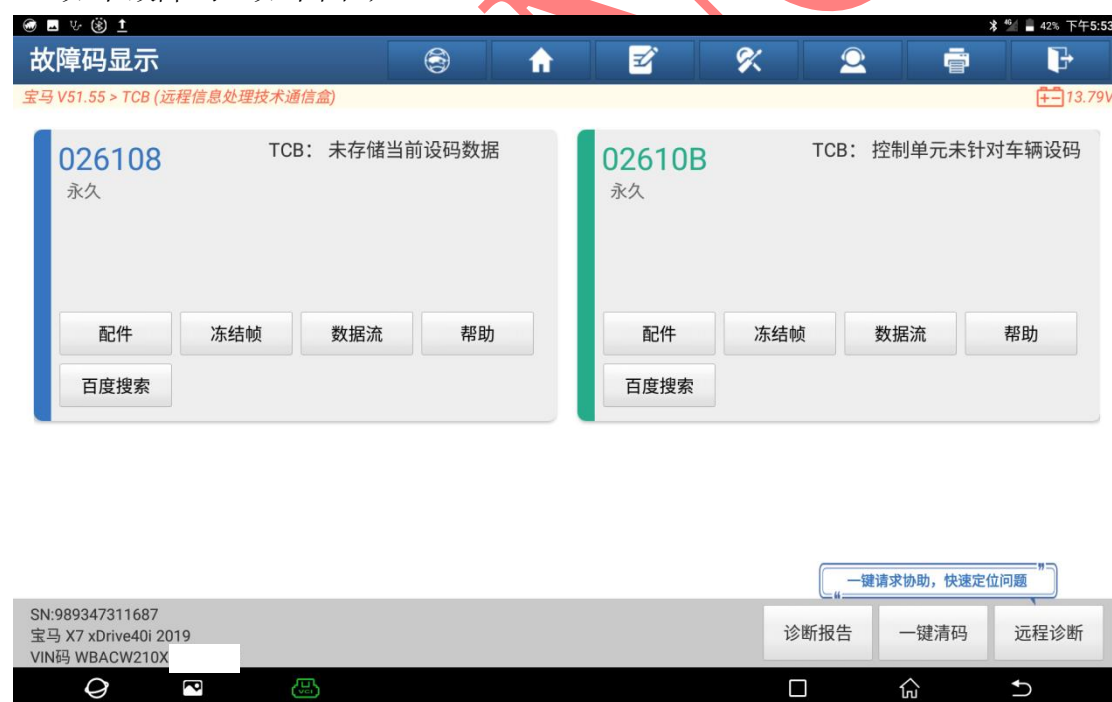
5. 如下故障码（如下图）；

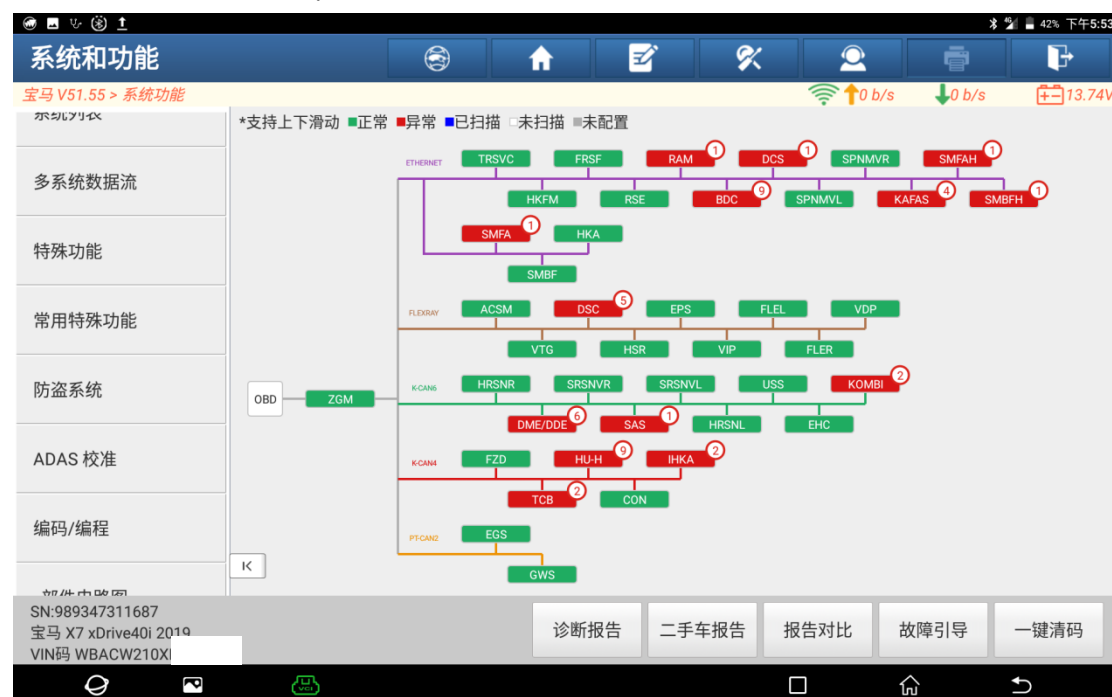
6. 选择左侧的【编码/编程】菜单（如下图）；

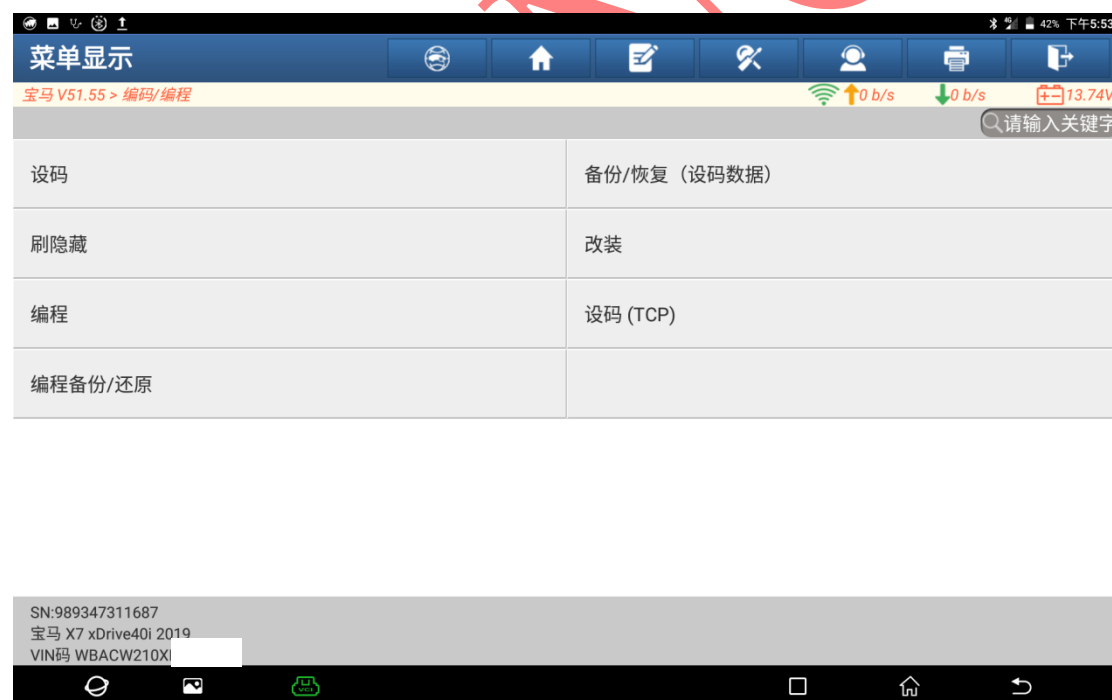
7. 选择【设码】（如下图）；

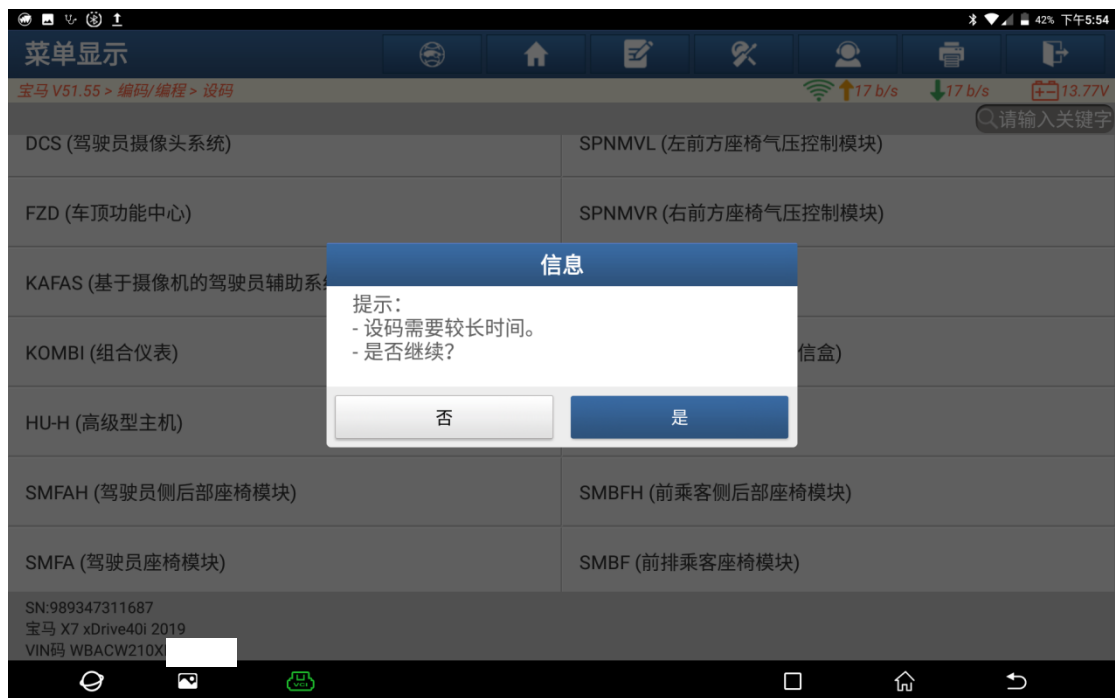
10. 选择“是”（如下图）；

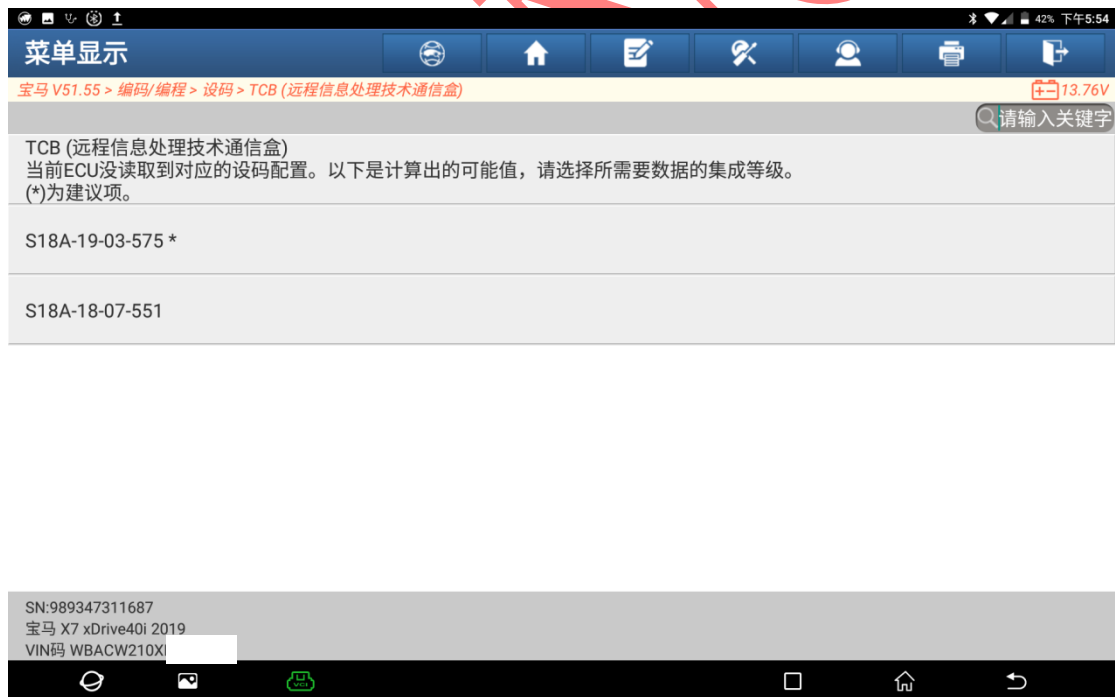
11. 阅读提示，根据提示“优先选择带 (\*)”文件（如下图）；

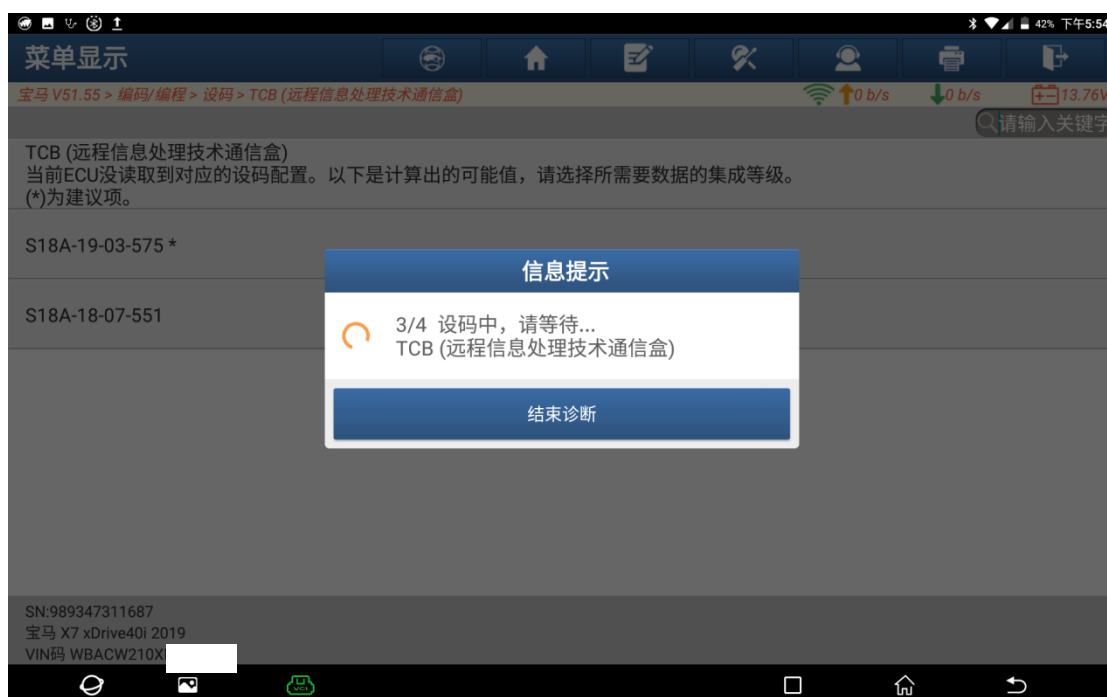
12. 提示“设码中，请稍后”（如下图）；

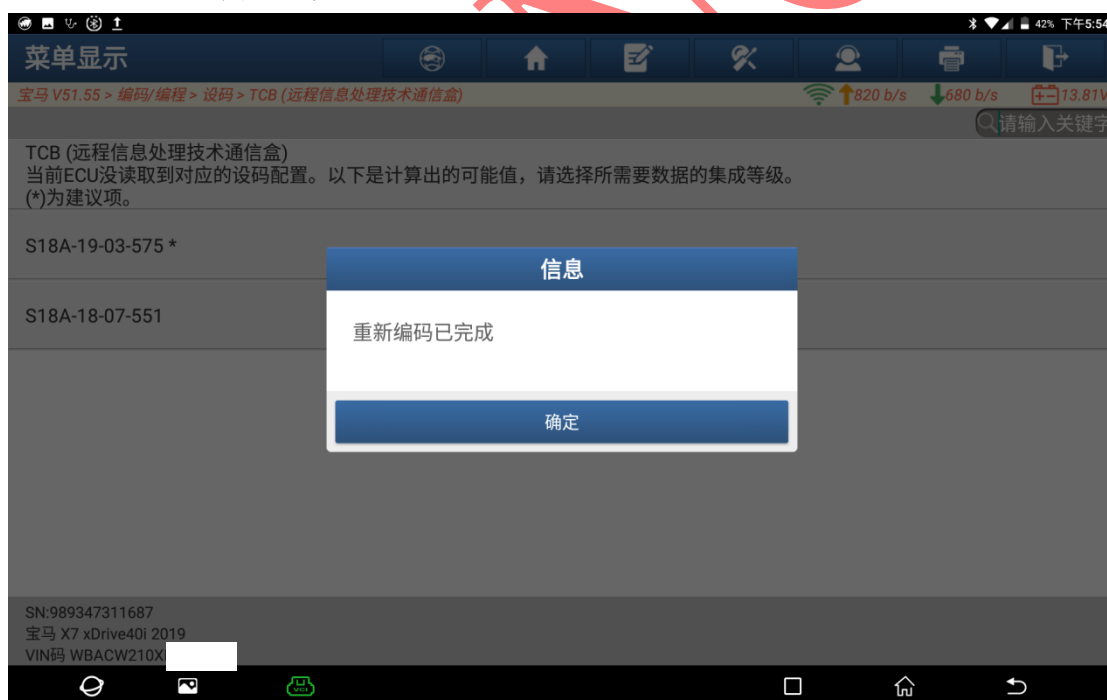
13. 提示“重新编码已完成”，点“确定”（如下图）；

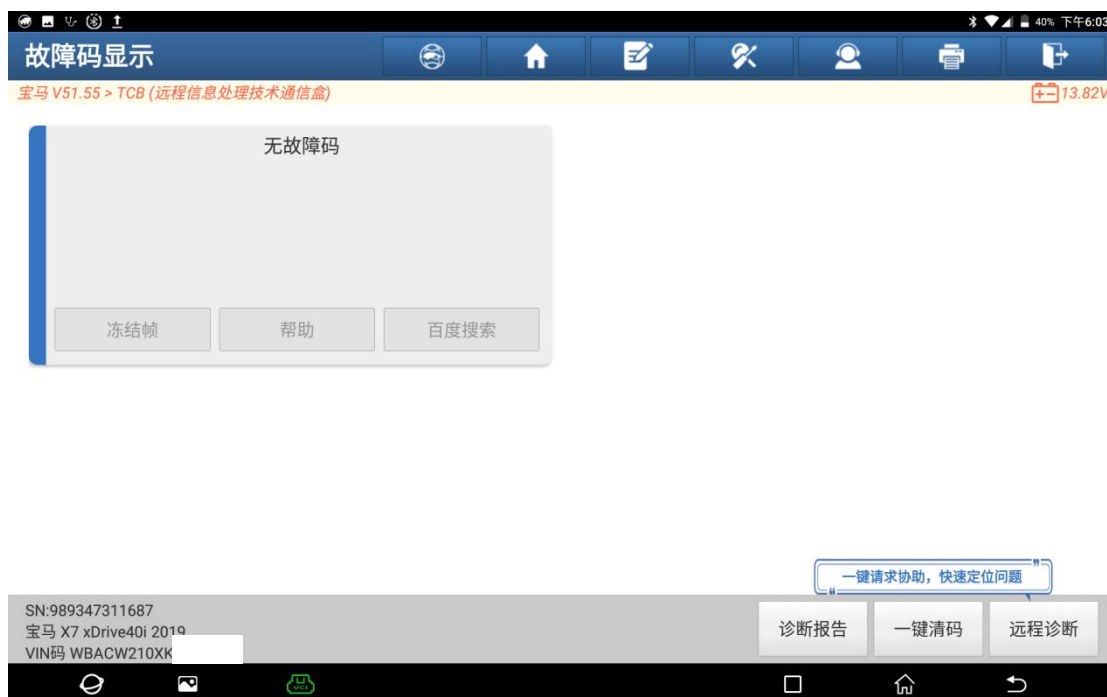
14. 退出设码，重新进入“TCB（远程信息处理技术通信盒）”系统执行一遍清码，然后重读故障码，显示“无故障码”（如下图）；

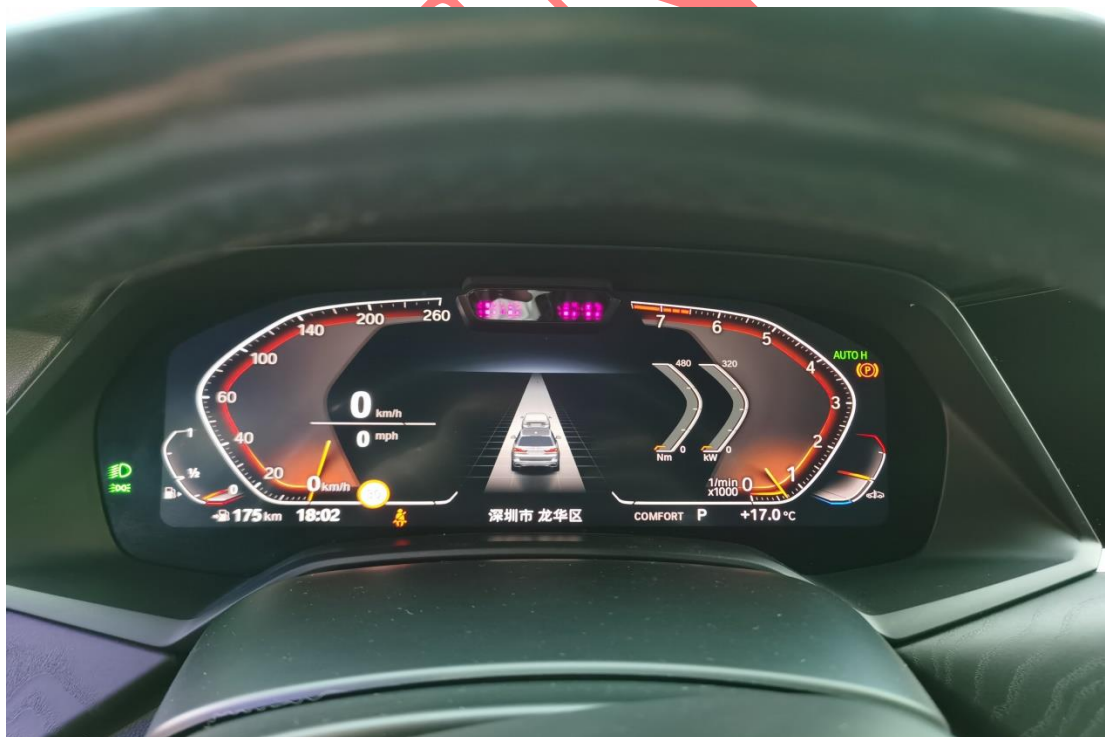
15. 查看车辆仪表，故障消失，车辆恢复正常（如下图）。
